# Besiktningsprotokoll

Anticimex Försäkringsbesiktning i samarbete med Fastighetsbyrån

| Fastighetsbeteckning:<br>Ängsnyckeln 2 | |
| Fastighetsadress:<br>Härkevägen 52 | |

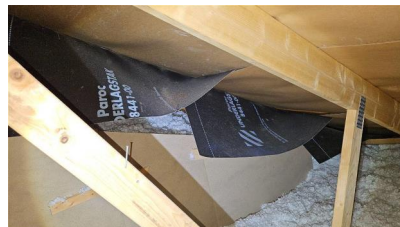
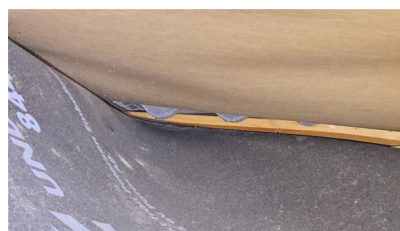
Underlagstaket har släppt på några ställen

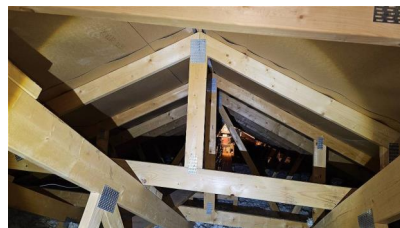
Vid kontroll av vinden uppmättes fuktvärden under kritisk fuktnivå för mikrobiell tillväxt och en normal lukt upplevdes.

Fuktkvoten i underlagstak/takbjälkar

uppmättes vid besiktningstillfället till ca 9 %.

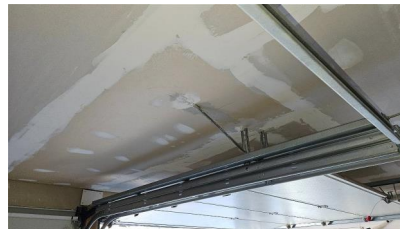
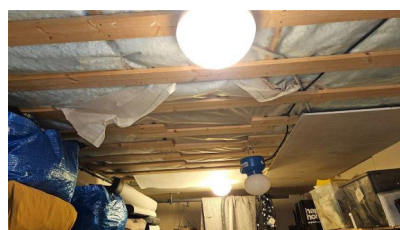
Innertaket i garage och förråd är ej färdigställt

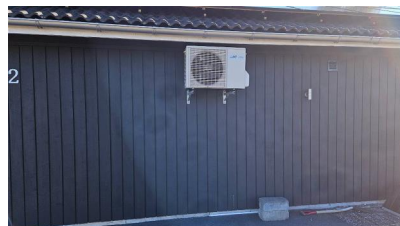
Kondensvatten från luftvärmepumpens utedel leds inte bort från husgrunden.

Detta medför ökad risk för att vatten tränger in i anslutande konstruktioner, vilket i sin tur kan leda till fuktrelaterade skador. Observera att besiktning av byggnadens värmesystem eller värmepumpen inte har ingått i uppdraget.

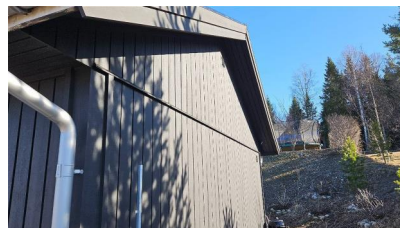
Vindsutrymmet har inte kunnat besiktas eftersom inspektionslucka saknas.

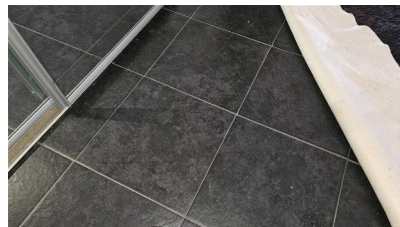
-Vid knackning på klinker noterades bomljud på flertal ställen.

Detta beror på att vidhäftningen mellan klinker och underlag har försvagats eller att monteringen varit bristfällig.

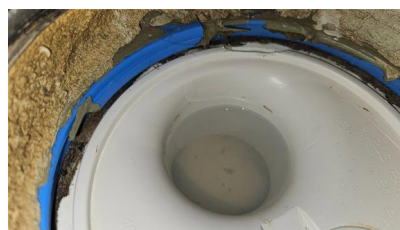
Tätskikt är felmonterat i golvbrunnen. Brunnsmanschett sticker ut under klämringen.

När tätskikt är felmonterat i golvbrunnen innebär det risk för fuktskador. Vatten kan tränga ner i omkringliggande konstruktioner med fuktrelaterade skador som följd.

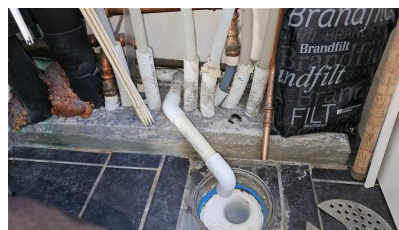
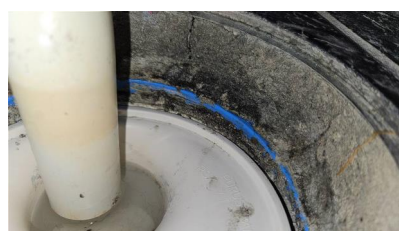
- Rör genomföring finns i golv.

- Tätskikt är felmonterat i golvbrunnen. Brunnsmanschett sticker ut under klämringen.

Ovan nämnda brister innebär risk för fuktskador. Vatten kan tränga ner i omkringliggande konstruktioner med fuktrelaterade skador som följd.

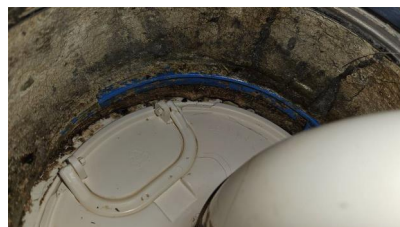
Tätskikt är felmonterat i golvbrunnarna i utrymmet. Brunnsmanschett sticker ut under klämringen.

När tätskikt är felmonterat i golvbrunnen innebär det risk för fuktskador. Vatten kan tränga ner i omkringliggande konstruktioner med fuktrelaterade skador som följd.

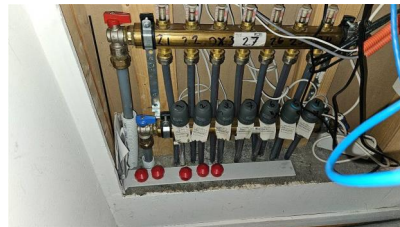
Golvvärmefördelare är ej placerat i ett fuktsäkert utrymme/skåp med vattentät botten och skvallerrör.

Att utrymmet ej är fuktsäkrat innebär en risk för vattenskador. Vatten kan vid ett läckage rinna ut i angränsande konstruktioner med fukt- och vattenskador som följd.
