**Fastighetsuppgifter**

Komperöd 2:7

Lilla Komperöd 206

| Uppdragsnummer | O27676 |

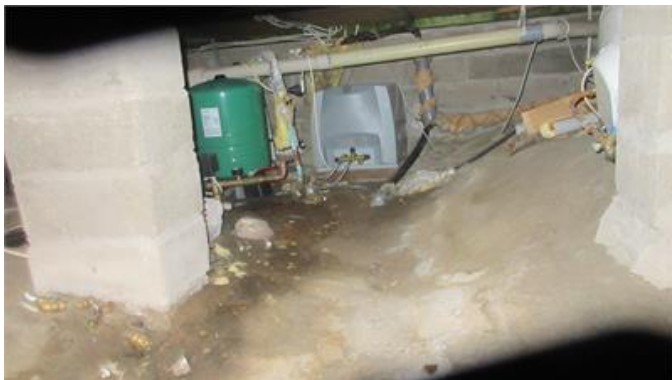
| Besiktningsresultat | | | | | |
|---|---|---|---|---|---|
| Allmänt | | | X | | Huset är uppfört över krypgrund och råkällare, fuktkvotsmätningar har utförts, se kommentar/riskanalys samt bilaga för kontroll av konstruktion. |

**Grundkonstruktioner:** Utifrån erfarenhet betraktas krypgrunder och denna typ av råkällare som riskkonstruktioner. På grund av förhöjd fuktstatus- dels orsakad av fuktvandring från marken och dels orsakad av uteluft som släpps in

i grunden främst under den varma tiden av året – kan följdskador med negativ inverkan på såväl byggnaden som inomhusmiljön uppstå i utrymmet och angränsande konstruktioner (t.ex. överliggande bjälklag och uppreglad golvkonstruktion).

Översiktsbild krypgrund.

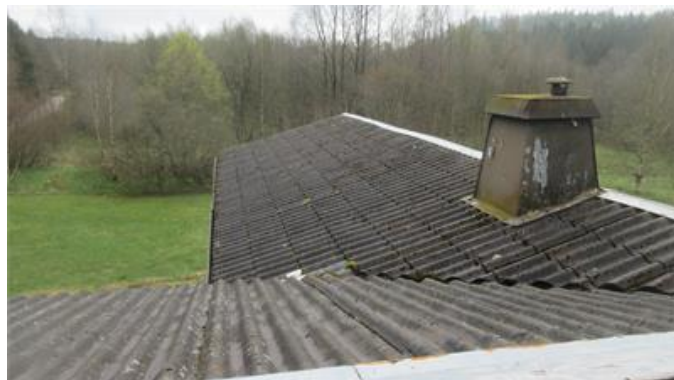
| Besiktningsresultat | | | | | |
|---|---|---|---|---|---|
| Yttertak | | | X | | Taktäckning av äldre datum, mossor förekommer på taket, vindskivor har blåst ner, otätheter förekommer på takets plåtarbeten, renoveringsbehov, se kommentar/riskanalys. |

**Yttertak:** Då taktäckningen är av äldre datum har taket ett minskat motstånd mot vatteninträngning. Detta i sin tur kan leda till fuktskador på takkonstruktionen vilket kan påverka byggnaden och dess inomhusklimat negativt.

Mossan binder fukt, detta kan påverka taket negativt. Om det finns mossa på taket en längre tid kan det inte uteslutas att det kommer uppstå skador på taket, vilket i sin tur påverkar underliggande material och orsakar skador som påverkar byggnaden negativt.

Översiktsbild yttertak.

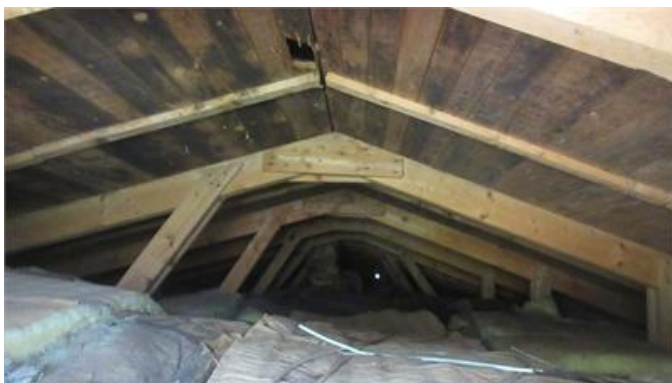
| Besiktningsresultat | | | | | |
|---|---|---|---|---|---|
| <b>Nockvind</b> | | X | | | Nockvinden är besiktad från lucka i gavel då det inte finns någon landgång.<br>Mikrobiell påväxt noterades på underlagstaket, se kommentar/riskanalys. |

**Nockvind:** När det finns brister i tätningen mellan ett kallt och ett varmt utrymme finns det en risk att relativt varm och fuktig luft kommer ut från det varma utrymmet till det angränsande kalla utrymmet och träffar en kall yta och kondenserar. Missfärgning på yttertaksstrukturen är en indikering på att inneluften har kommit ut i vinden så att ett gynnsamt klimat för en mikrobiell tillväxt har uppstått. Det kan vara en indikering på att ventilationen inomhus är undermålig. För detta fortgå finns det en risk att man kan få skador på konstruktioner som i en förlängning påverkar byggnaden och inomhusmiljön negativt.

Översiktsbildnockvind.

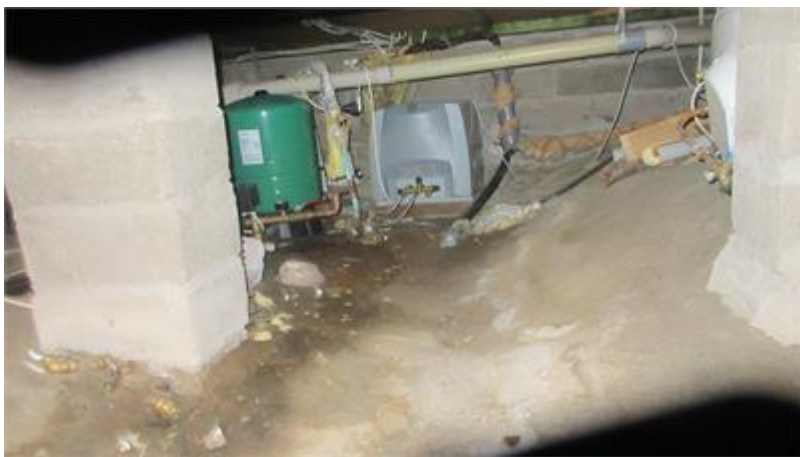
Samtliga fuktkvotsmätningar är stickprovskontroller. Gränsen för mikrobiell tillväxt i trä går vid ca 17 % och för rötskador vid ca 28 % fuktkvot.

Fuktkvotsmätningar har utförts i golvreglar, ytterväggssyllar och i en bärlina och visade på ca 20- 24 % fuktkvot. Vidare noterades träskyddsbehandlat virke samt spår av fritt vatten. I krypgrunden/råkällaren upplevdes en avvikande lukt.

Utifrån erfarenhet betraktas krypgrunder och denna typ av råkällare som riskkonstruktioner. På grund av förhöjd fuktstatus- dels orsakad av fuktvandring från marken och dels orsakad av uteluft som släpps in i grunden främst under den varma tiden av året – kan följdskador med negativ inverkan på såväl byggnaden som inomhusmiljön uppstå i utrymmet och angränsande konstruktioner (t.ex. överliggande bjälklag och uppreglad golvkonstruktion). Det är av erfarenhet känt att träskyddsbehandlat virke ofta har medfört en besvärande lukt i byggnader. Då fuktkvoter över gränsen för mikrobiell tillväxt i trä och en avvikande lukt noterats rekommenderar vi att denna besiktning kompletteras med en fördjupad teknisk undersökning.
