**Fastighetsuppgifter**

Hullingsved 1:38

Hullingsved 10

| Uppdragsnummer | G32918 |

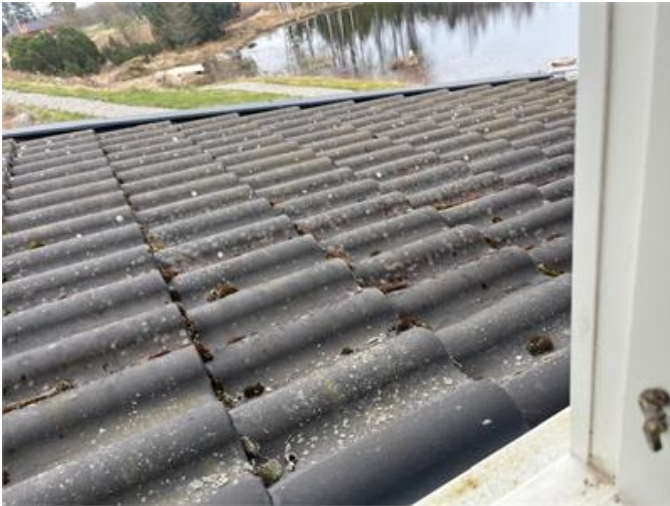
Det anses osäkert om taklutningen (del ovan kök) medger takpannor, vilket bör kontrolleras av fackman.

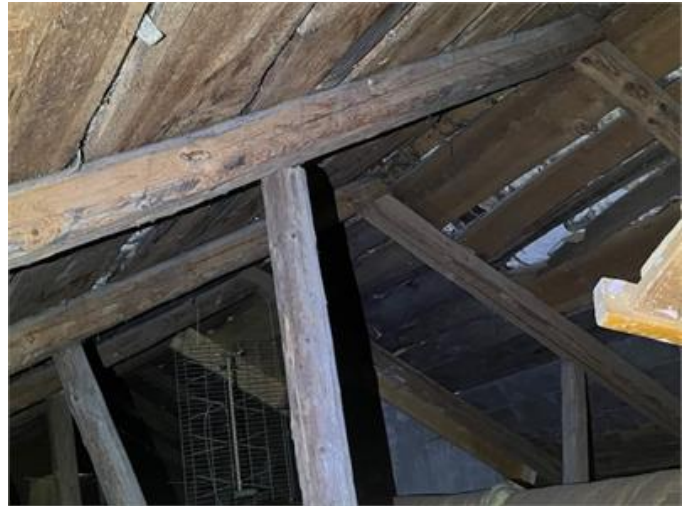
| Besiktningresultat | | | | | |
|---|---|---|---|---|---|
| Vind | | X | | | Vinden är begränsat besiktigt från vindsluckan. Undertaket är det ursprungliga från byggnation. Ingen förhöjd fukt uppmättes vid besiktningen. |

Vinden är begränsat besiktigat från vindsluckan. Undertaket är det ursprungliga från byggnation. Ingen förhöjd fukt uppmättes vid besiktningen.

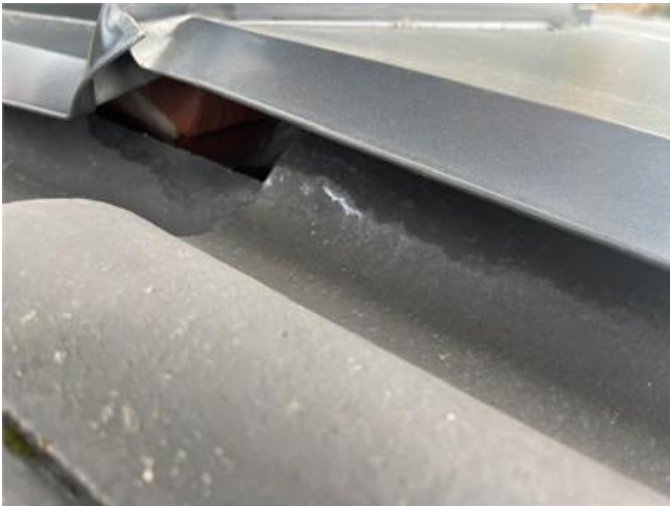
| Besiktningresultat | | | | | |
|---|---|---|---|---|---|
| Tak | | | X | | -Skorstenplåt täcker bristfälligt över takpannor. Kontroll och ev. tätning bör utföras.<br>-Nocktätning rekommenderas. Undertaket består av masonit till det ursprungliga huset och takpapp till tillbyggnader.<br>-Det anses osäkert om taklutningen (del ovan kök) medger takpannor, vilket bör kontrolleras av fackman. |

Skorstenplåt täcker bristfälligt över takpannor. Kontroll och ev. tätning bör utföras.

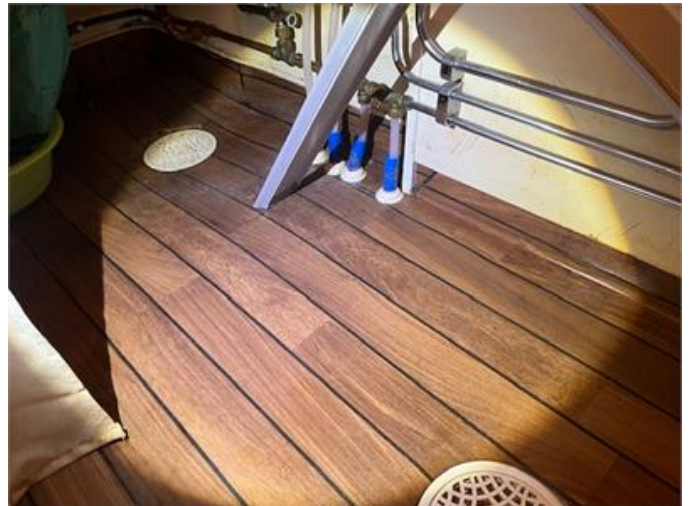
**DUSCHRUM;** Det förekommer rörgenomföringar i golv vilket medför ökad risk för fuktskador. Dörrpost i anslutning till duschzon bör undvika vattenbegjuta. Det saknas tätskikt under trappan och trälist i duschzon där tätskikt avslutas vilket medför ökad risk för fuktskador. Våtrumsmattan är felskuren, synlig under klämring. El till varmvattenberedaren (uttag och brytare) är placerat i anslutning till duschzon vilket bör kontrolleras av fackman. Fuktindikering har utförts stickprovsmässigt utan att några förhöjda fuktindikationer erhållits.

Se kommentar/riskanalys duschrum
