# Besiktningsprotokoll

Anticimex Försäkringsbesiktning i samarbete med Fastighetsbyrån

| Fastighetsadress:<br>Bona 301 | |

| Besiktningsdatum:<br>2025-04-22 | Protokollnummer:<br>68878626 |

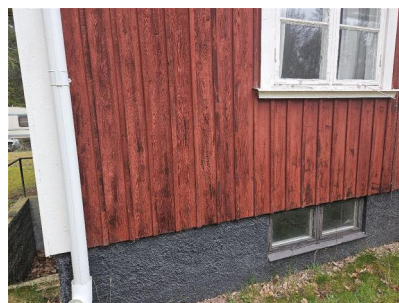
Fasadpanelen är på vissa sidor om huset i behov av målning/underhåll.

För att öka livslängden på fasadbeklädnaden rekommenderas målning och underhåll.

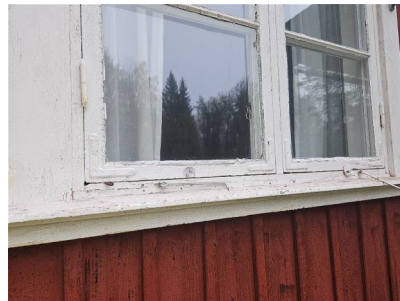
Fönster har ställvis färgsläpp och torrsprickor.

Fönsterbågar och fönsterkarmar där målningsbehov finns riskerar att få fukt- och rötskador på grund av sämre vattenavvisande förmåga.

För att öka livslängden på fönster rekommenderas målning och underhåll.

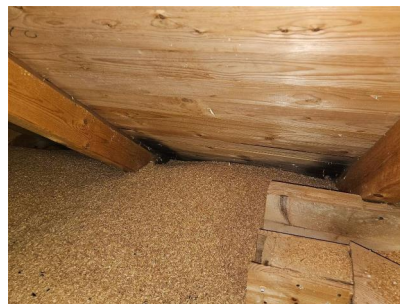
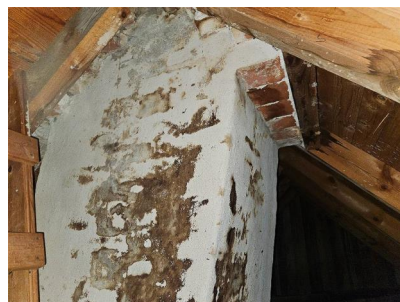
Fuktfläckar noterat runt murstocken och fuktgenomslag murstock. Enstaka fuktfläckar finns allmänt men har inga förhöjda fuktvärden. Dessa är troligen äldre och inget som är aktivt sedan takbytet.

Mindre missfärgning finns i ett takstolsfack ner mot luftning enligt bild ett till höger efter murstocken.

Den upptäckta missfärgningen/påväxten på underlagstaket är ett tecken på att vinden har tillförts eller tillförs fukt inifrån bostaden. Observera att besiktning av bostadens ventilationssystem inte har ingått i uppdraget.

Det rekommenderas att noterade brister hålls under uppsikt för att kunna se om förändringar sker över tid.

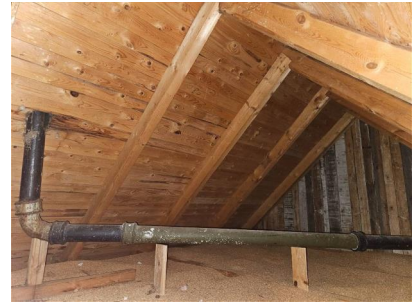
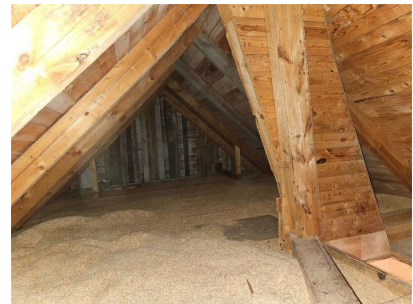
Vid kontroll av vinden uppmättes fuktvärden under kritisk fuktnivå för mikrobiell tillväxt.

Fuktkvoten i underlagstak/takbjälkar uppmättes till 9 %.

Risk för mikrobiell tillväxt föreligger om fuktkvoten överstiger 17 %.

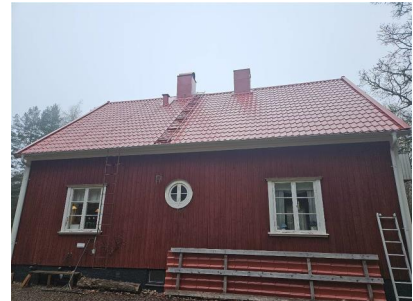
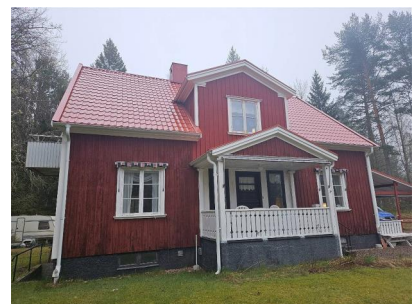
Tak besiktigad från mark pga takhöjd (vilket kräver sele) samt att det är plåttak, inga synliga brister fanns att notera.

Nytt yttertak monterat år 2023.

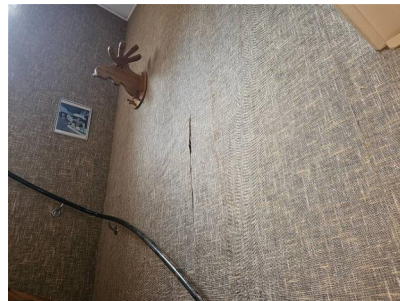
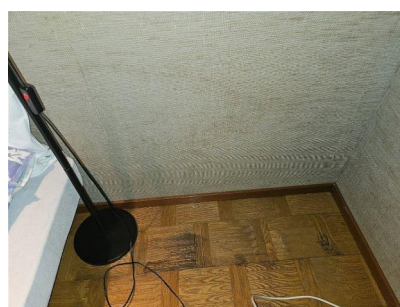
Tak/väggen i trappa mot övre plan har fuktfläckar från tak och ner efter takläckage.

Det finns också fläckar på motsatt sida av vägg mot vardagsrum på golv/vägg enligt bild två. Tak byttes ut i samband med detta år 2023 från taktegel till plåt.

Bakomliggande konstruktioner är inte kontrollerade efter detta, varför vi rekommenderar en fördjupad undersökning för kontroll och omfattning av skador.

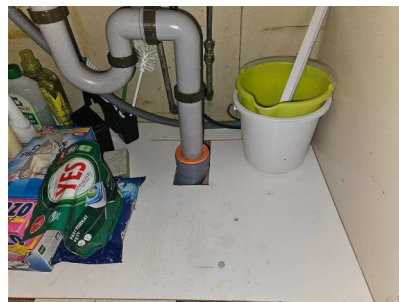
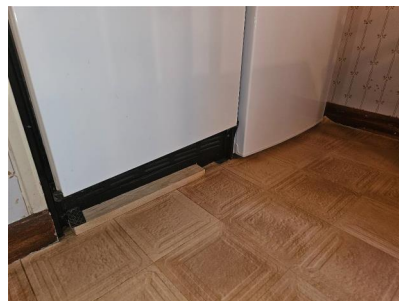
Fuktskydd saknas i diskbänksskåp samt under kyl/frys.

Utan fuktskydd är det svårt att upptäcka läckage från rörledningar. Vatten kan då tränga in i omkringliggande konstruktioner och orsaka fuktskador.

För att upptäcka eventuella läckage, installera ett fuktskydd.

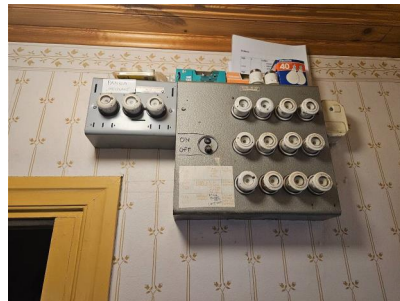
Jordfelsbrytare finns ej.

Det finns inget krav att hus byggda före år 2000 ska ha jordfelsbrytare. Jordfelsbrytaren minskar dock risken för personskador och brand orsakade av elanläggningen.

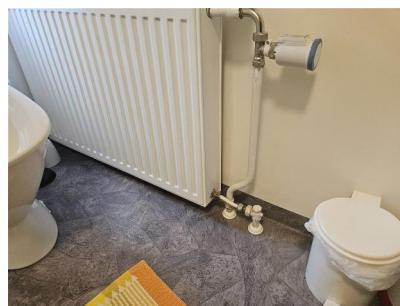
Rör genomföring finns i golv till radiator.

Förutom avloppsrör och golvbrunnar tillåts inga andra rör genomföringar att bryta golvets tätskikt. (Branschregler från 2008)

Rör genomföringar i golv medför en ökad risk för att vatten tränger ner i omkringliggande konstruktioner och orsakar fuktskador.

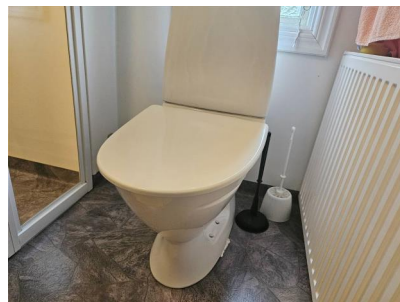
WC-stolen är löst skruvad och sitter inte fast korrekt.

Det finns risk för fuktskador eftersom WC-stolen är lös. Rörledningar och kopplingar kan släppa och orsaka rörbrott med vattenskador som följd.

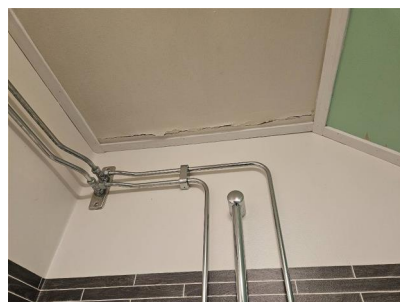
Mindre sättning/spricka noterad i tak vid dusch.

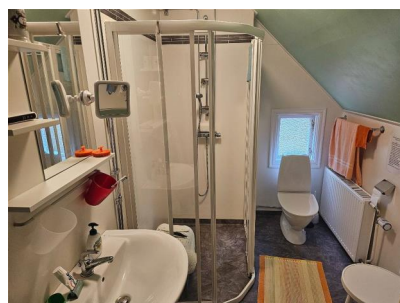
Fuktindikering i utrymmet gav inga förhöjda fuktindikationer.

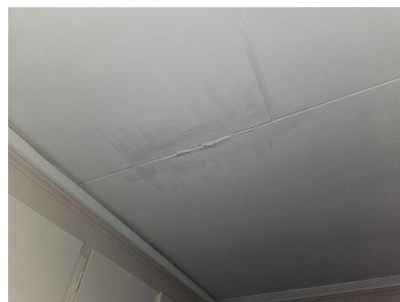
Taket har äldre lagningar. Dessa är äldre från innan inflyttning enligt fastighetsägaren och är oförändrat.

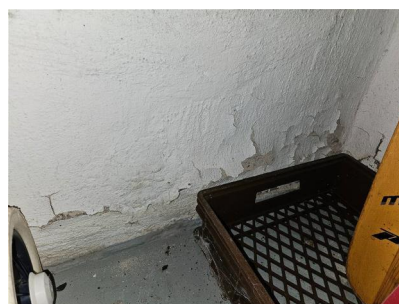
Utvändigt fuktskydd är äldre och information saknas på om detta är omgjort sedan byggnadsåret.

Eftersom källarens utvändiga fuktskydd (dagvattenssystem, dräneringssystem samt källarytterväggarnas utvändiga fuktskydd) är äldre, så kan systemet ha nedsatt funktion. Detta ökar risken för invändiga fuktskador i källaren.

Puts/färgsläpp har noterats på väggar i källaren mot golv, vilket indikerar att dräneringen har tappat sin fulla funktion. Det är dock viktigt att notera att kapillärsugning av fukt från marken upp genom betongplattan och vidare i väggarna är en naturlig process som sker även med en ny dränering. Eftersom källaren huvudsakligen är byggd av betong, som är ett material med låg känslighet för fukt, anses en åtgärd inte vara akut. En ny dränering skulle dock minska fuktbelastningen mot konstruktionen och kan övervägas som en framtida åtgärd.

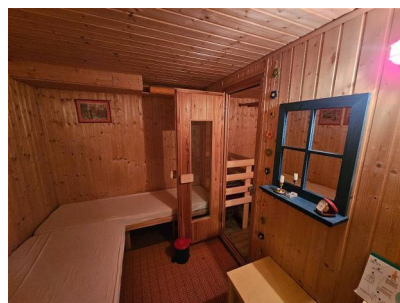
Bastu med påreglad yttervägg.

På grund av att bastufolie kan vara monterad i väggkonstruktionen har inga hål tagits i vägg för fuktmätning av väggreglar. Detta då vi inte kan återställa/täta det upptagna hålet.

Befintlig påreglad vägg och eventuella väggsyllar riskerar att drabbas av fuktskador på grund av naturlig fuktpåverkan. Detta i sin tur kan leda till mikrobiella skador (angrepp av mikroorganismer) som kan resultera i att mikrobiell lukt sprids till boendemiljön. Om reglar/syllar är tryckimpregnerade kan även en kemisk lukt förekomma.

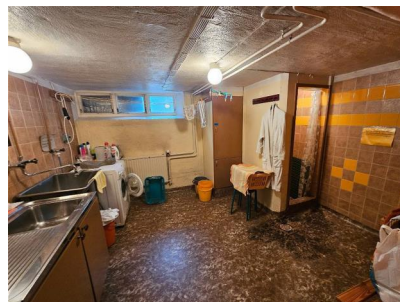
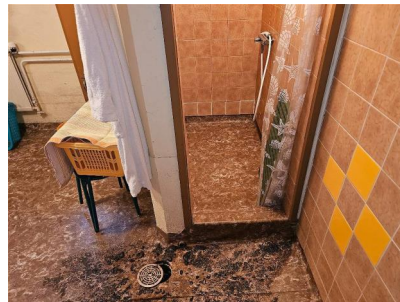
Våtutrymmet har äldre yt-/tätskikt.

Utrymmet är äldre och har passerat tiden för sin tekniska livslängd.

Stopp noterades i avloppssystem/golvbrunn vid besiktning.

Rostig gjutjärnsbrunn finns samt lös plastmatta på golv.

Det noterades även "bomljud" på kakelvägg i dusch.

Renovering av utrymmet rekommenderas. Kontakta en behörig våtrumsentreprenör för en renovering. I samband med renoveringen bör omkringliggande konstruktioner kontrolleras för att upptäcka eventuella följdsador.

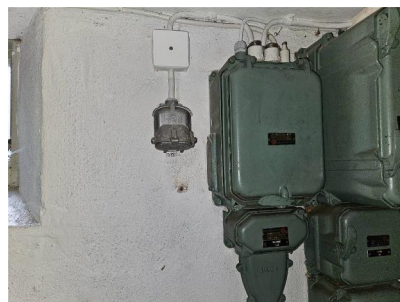
3-fasuttag i metall finns.

Denna typ av uttag tillverkas inte längre då de anses medföra en stor risk för personskada.

Kontakta en elektriker för kontroll och åtgärd.
