# Besiktningsprotokoll

Anticimex Försäkringsbesiktning i samarbete med Fastighetsbyrån

| Fastighetsadress:<br>Onsala Snäckväg 2 | |

| Besiktningsdatum:<br>2025-04-14 | Protokollnummer:<br>68958807 |

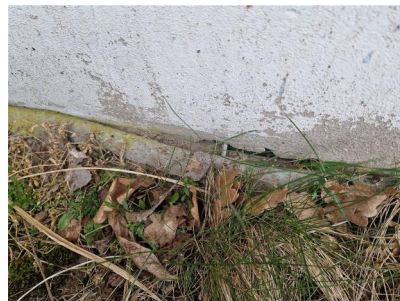
Kantlist på källarens utvändiga fuktskydd är bristfälligt monterad och ligger lokalt ovan mark.

Risk finns vid nederbörd att vatten tränger in bakom fuktskyddet med fuktskador i underliggande/bakomvarande konstruktioner som möjlig följd.

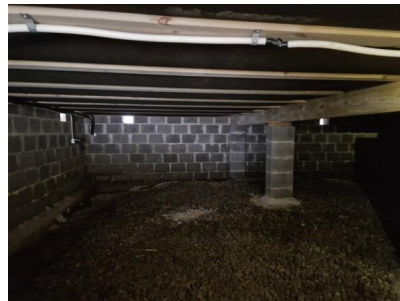
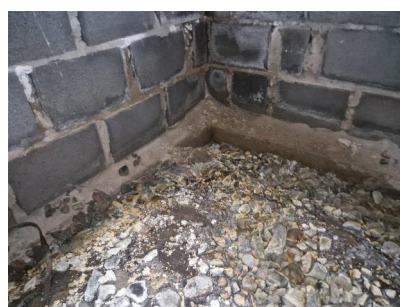
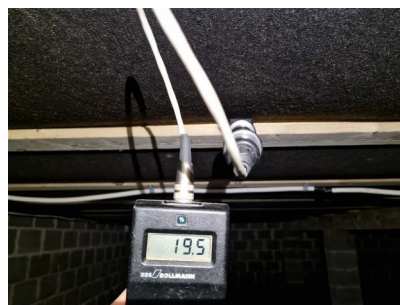
Vid kontroll av krypgrund uppmättes fuktvärden över kritisk nivå för mikrobiell tillväxt (noteras på mark) och mikrobiell lukt upplevdes. Vidare noteras lokala fuktgenomslag i grundmur, organiskt material på mark samt tryckimpregnerat virke.

Uteluftsventilerade krypgrunder med bjälklag av organiskt material har ofta fuktskador på grund av naturlig fuktpåverkan. Lukten som känns i krypgrunden kan också spridas till boendemiljön.

Det finns risk för mikrobiell tillväxt om den relativa fuktigheten (RF) i den omgivande luften är över 75 %. I furuvirke motsvarar det en fuktkvot (FK) på 17 %.

Fuktkvoten uppmättes till mellan 17,1 - 24,2 % i undersida bjälklag.

Vi rekommenderar en fördjupad undersökning för att bedöma orsak och omfattning.

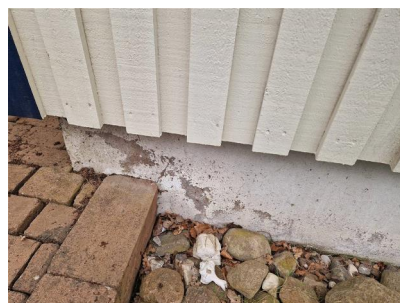
Mindre del av sockeln är obesiktad då altanen döljer den bakomliggande konstruktionen.

Gällande synliga delar som gått att kontrollera noteras mindre sprickor och puts/färgsläpp.

Dessa bedöms inte ha lett till bakomliggande skador.

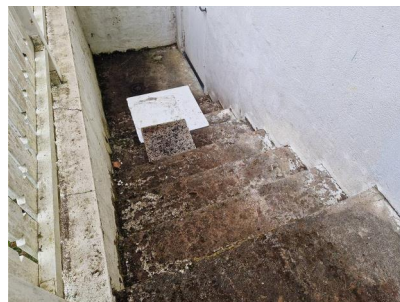
Trappan är motgjuten mot huset.

Eftersom trappan är motgjuten mot huset finns risk att vatten tränger in i anslutande konstruktioner vilket i sin tur kan leda till fuktrelaterade skador.

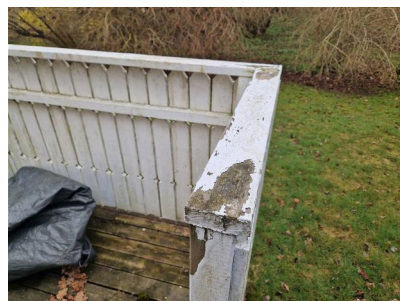
Altanräcke har mindre rötskador och är i visst behov av målning/underhåll. Vidare noteras att altanräckets infästning är något bristfällig.

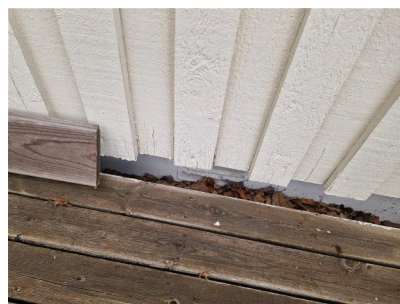
Fasadpanelen är lokalt i behov av målning/underhåll (främst gavel åt söder).

För att öka livslängden på fasadbeklädnaden rekommenderas målning och underhåll.

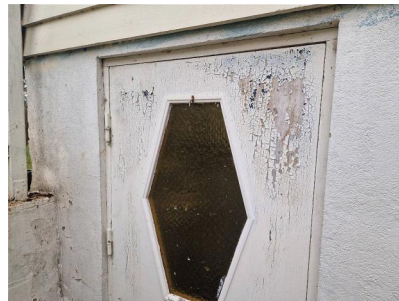
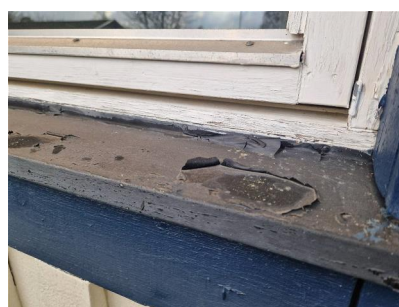
Dörrar och fönster är lokalt i behov av målning/underhåll.

Dörrar och fönster där målningsbehov finns riskerar att få fukt- och rötskador på grund av sämre vattenavvisande förmåga. För att öka livslängden rekommenderas målning och underhåll.

Vidare noteras att vissa isolerglas är äldre.

Att befintliga fönster är äldre betyder att tätningen mellan fönsterrutorna kan vara sämre. Detta kan leda till att missfärgning/imma kan uppstå mellan glasrutorna.

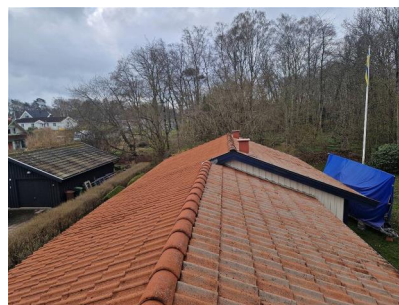
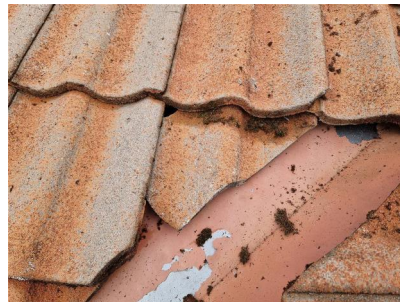
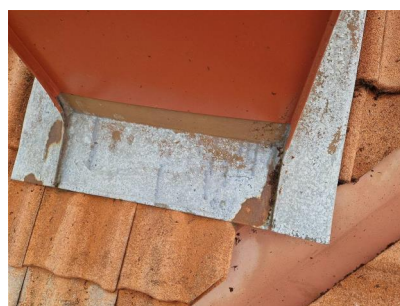
Yttertaket som är äldre påvisar anmärkningar gällande:

- Enstaka skadade takpannor där vissa otätheter noteras.
- Underlagspappen är lokalt skör/trasig i nederkant.
- Trädetaljer (vindskivor, takfot) är lokalt i behov av målning/underhåll.
- Färgsläpp finns lokalt på äldre plåtdetaljer.
- Nocktätning finns ej och löv/skräp noteras under takpannor.
- Viss mosspåväxt finns på takpannor.

Takpannor, plåtdetaljer och underlagspapp har enligt vår bedömning en begränsad livslängd. Eftersom husets taktäckning är äldre med noterade brister har det ett minskat motstånd mot vatteninträngning. Detta i sin tur kan leda till fuktskador på träläkt och vidare ner i underliggande konstruktioner.

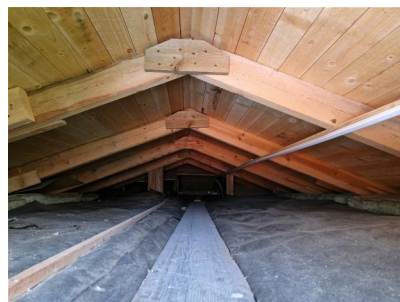
Mindre mängd mikrobiell tillväxt noteras på underlagstaket.

I huset finns ett mekaniskt ventilationssystem vars huvudsakliga uppgift är att säkerställa luftflödet i huset samt motverka att fuktig luft från huset inte når ouppvärmda vindsutrymmen med mikrobiell påväxt som möjlig följd.

Det rekommenderas därför att en ventilationsfirma kontaktas för besiktning och injustering av befintligt ventilation i bostaden samt kontrollera lufttätheten ut mot vindsutrymmen.

Observera att vind endast är kontrollerad ifrån lucka då ordentliga landgångar saknas. Det rekommenderas att komplettera med ordentliga landgångar för att möjliggöra och underlätta framtida inspektioner.

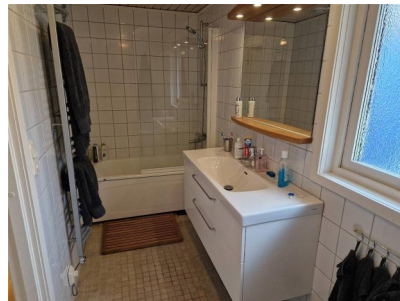
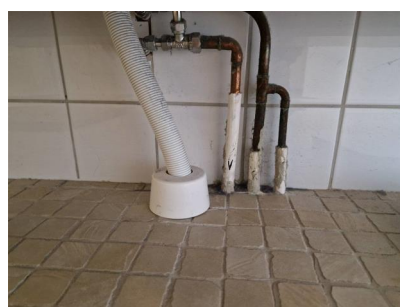
Våutrymmet har äldre yt-/tätskikt där brister finns gällande att tätskikt är felmonterat och sticker fram under klämring i golvbrunn som ej byttes ut vid senaste renoveringen. Vidare noteras rörgenomföringar i golv/vägg vinkel under tvättställ samt något bristfällig golvlutning utanför plats för bad.

Eftersom funktionen, som innebär att ytskiktet/tätskiktet ska vara vattentätt, kan vara nedsatt med noterade brister finns en ökad risk att vatten tränger igenom ytskiktet/tätskiktet med vattenskador i omkringliggande konstruktioner som följd.

Brister i golvets och/eller tätskiktets lutning medför risk för att vatten tränger in i omkringliggande konstruktioner/utrymmen vilket i sin tur orsakar fuktrelaterade skador. Det medför också ökad risk för att vatten blir stående i golvets lågpunkter, vilket kan orsaka missfärgningar på klinker/fogar.

Normala fuktvärden indikerades mot klinker/kakel.

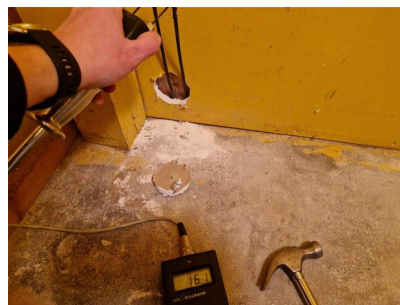
Vid kontroll av konstruktion uppmättes fuktvärden under kritisk nivå för mikrobiell tillväxt dock upplevdes en mikrobiell lukt i ett av provhålen.

Befintliga konstruktioner riskerar att drabbas av fuktskador på grund av naturlig fuktpåverkan. Detta i sin tur kan leda till mikrobiella skador som kan resultera i att mikrobiell lukt sprids till boendemiljön. Om väggsyllarna är tryckimpregnerade kan även en kemisk lukt förekomma.

- Kontroll 1 utfördes via provhål under trappa. Fuktkvoten uppmättes till 16,1 % i väggregel och en normal lukt upplevdes i provhålet.
- Kontroll 2 utfördes i allrummets yttervägg. Inga organiska material påträffades varpå fuktkvotsmätning ej kunde utföras. Dock upplevdes en viss mikrobiell lukt på urtaget materialprov.

En kontakt med byggherren/fuktsakkunnig rekommenderas för att konstatera orsak till och omfattning av den mikrobiella lukten som upplevdes. Det är viktigt att tänka på att denna rekommendation om fördjupad undersökning gäller hela källaren med nämnda konstruktioner.

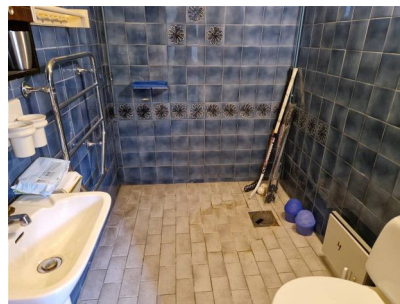
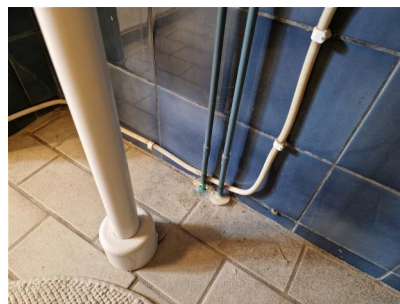
Utrymmet är äldre och följer inte dagens branschregler. Brister finns främst gällande allmän ålder samt bland annat gällande gjutjärnsbrunn, rörgenomföring i golv/vägg vinkel samt lokala bom i klinker.

Kontakt med en behörig våtrumsentreprenör för renovering av utrymmet till dagens standard rekommenderas. I samband med renoveringen bör omkringliggande konstruktioner kontrolleras för att upptäcka eventuella följdskador.

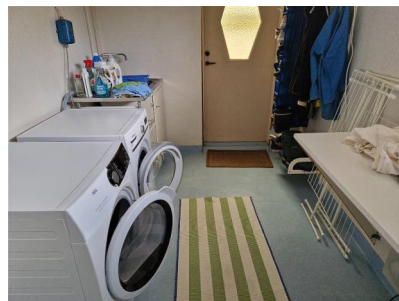
Golvbrunn finns inte i utrymmet där limmad plastmatta finns på betongplattan.

I denna typ av utrymme bör en golvbrunn finnas. Avsaknaden utgör en ökad risk för fuktskador i omkringliggande konstruktioner.

På grund av naturlig fuktpåverkan från mark riskerar plastmattan att släppa från underlaget. Mattan och limmet kan också avge en kemisk lukt som sprids till boendemiljön.

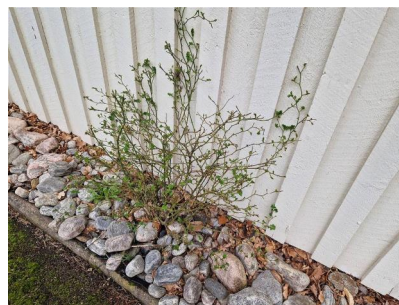
Enstaka mindre växt finns i anslutning till byggnaden.

Området närmast huset rekommenderas att vara fritt från växtlighet.

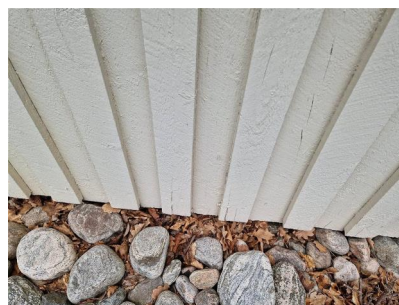
Fasadpanelen är lokalt i visst behov av målning/underhåll och avslutas nära mark.

Fasadbeklädnad och träkonstruktioner där målningsbehov finns riskerar att få fukt- och rötskador på grund av sämre vattenavvisande förmåga. För att öka livslängden på fasadbeklädnaden rekommenderas målning och underhåll.

Eftersom fasadbeklädnaden avslutas nära mark finns risk för att fukt från marken sugs upp i fasadpanelens nederkant. Detta kan orsaka fuktrelaterade skador i fasadbeklädnaden och bakomliggande konstruktioner. Om möjligt öka avståndet mellan fasad och mark.

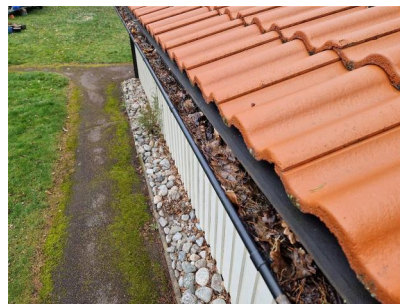
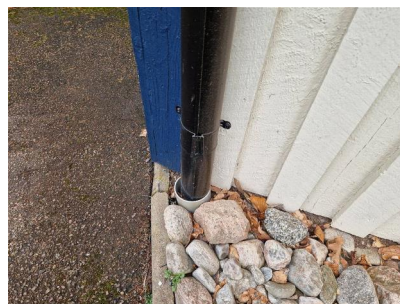
Hängrännor bedöms luta fel och är skräp/vattenfyllda.

När hängrännor har en felaktig lutning (bakfall) samt är skräp/vattenfyllda finns risk att regnvatten svämmar över vilket i sin tur kan leda till fuktskador på fasad och sockel. För att förhindra översvämning rekommenderas rensning av hängrännor samt se över eventuellt bakfall.

Lövsilar finns inte på stuprör.

När det saknas lövsilar så finns det risk att det blir stopp i dagvattenledningen. För att hindra stopp i dagvattenledningar rekommenderas komplettering av lövsilar.

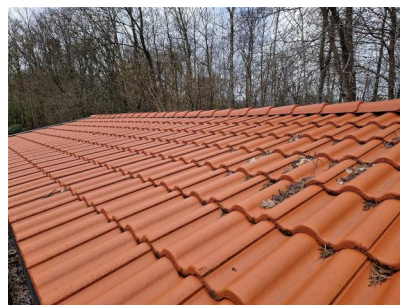
Inget att notera.

Besiktning av yttertaket har genomförts från mark samt anliggande steg.

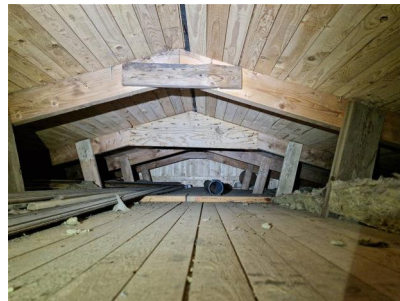
Besiktning är endast utförd från lucka då säker uppstigning ej fanns vid besiktningstillfället. Gällande de delar som gått att kontrollera noteras att isolering i bjälklag lokalt saknas/är bristfälligt monterad.

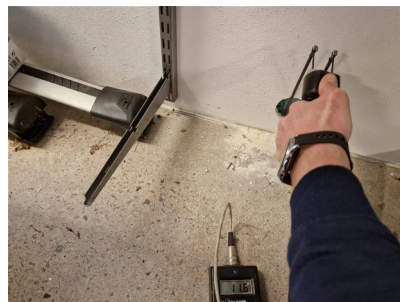
Vid kontroll av konstruktion uppmättes fuktvärden under kritisk nivå för mikrobiell tillväxt och normal lukt upplevdes.

- Kontroll utfördes via provhål i garagets yttervägg.  
Fuktkvoten uppmättes till 11,6 % i väggregel.
