**Fastighetsuppgifter**

Viksjo 5:12

Skylvägen 12

## Bilaga 1 för kontroll av valda konstruktioner

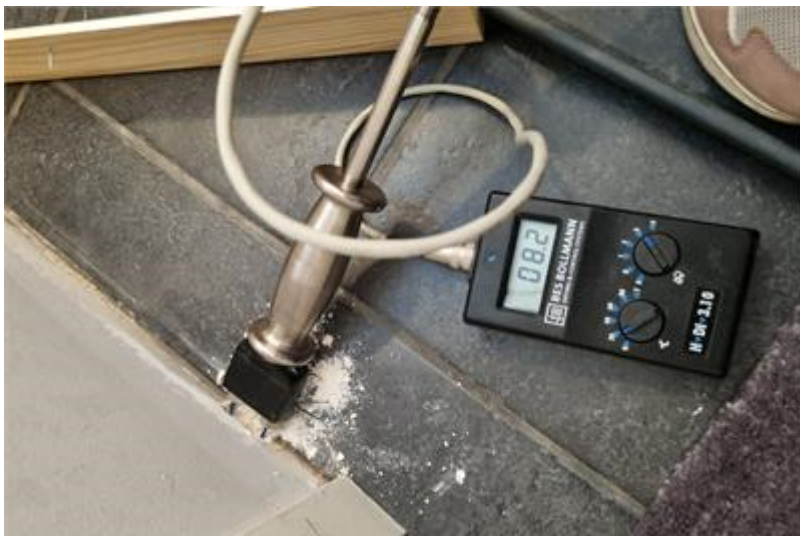
| Byggnadsdel | Entréplan golv |
| Konstruktionsdel | Flytande golv på betongplatta |

Stickprov togs i yttervägg i entréhall och i innervägg mellan hall och sovrum, fuktvot i syllar mellan ca 8-9% FK uppmättes, normal lukt upplevdes.

Resultaten av stickproven indikerar inget åtgärdsbehov.
