# Besiktningsprotokoll

Anticimex Försäkringsbesiktning i samarbete med Fastighetsbyrån

| Fastighetsadress:<br>Dannäs Björkliden 1 | |

| Besiktningsdatum:<br>2025-04-22 | Protokollnummer:<br>68963800 |

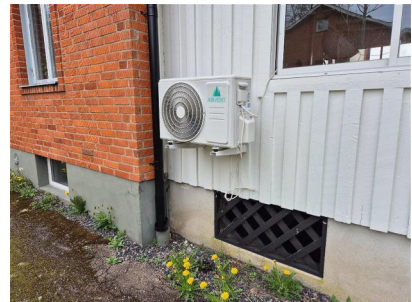
Kondensvatten från luftvärmepumpens utedel leds inte bort från husgrunden.

Detta medför ökad risk för att vatten tränger in i anslutande konstruktioner, vilket i sin tur kan leda till fuktrelaterade skador. Observera att besiktning av byggnadens värmesystem eller värmepumpen inte har ingått i uppdraget.

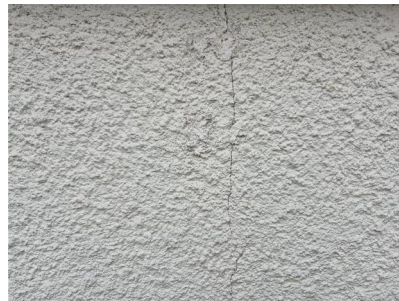
Sprickor finns i fasaden.

Dessa bedöms inte ha lett till bakomliggande skador.

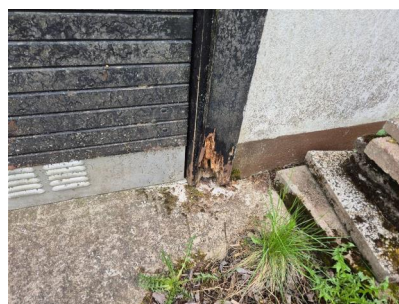
Rötskador finns i dörrkarm.

De upptäckta skadorna kan bero på olika saker, exempelvis bristfälligt underhåll, målning, skruvar och beslag etc.

Vi rekommenderar att man byter de delar som är rötskadade
