# Besiktningsprotokoll

Anticimex Försäkringsbesiktning i samarbete med Fastighetsbyrån

| Fastighetsadress:<br>Skepparns väg 4 | |

| Besiktningsdatum:<br>2025-04-16 | Protokollnummer:<br>68967244 |

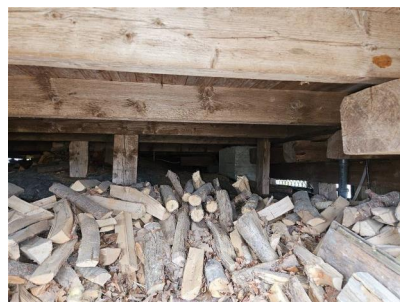
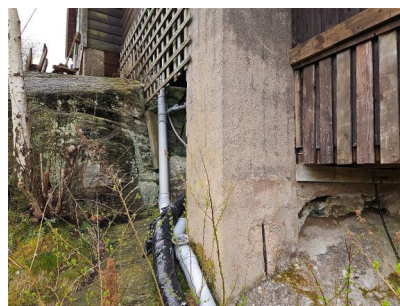
Plintkonstruktion på berg och kraftigt gjutna plintar, där det förekommer lite lokalt frostsprängning.

Bedöms som mindre brist.

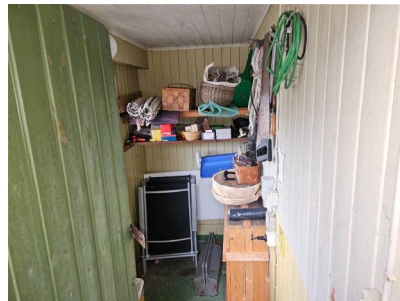
Halvt inrett enkelt förråd, där man kan förvänta sig att markfukt kan påverka både konstruktion och redskap.

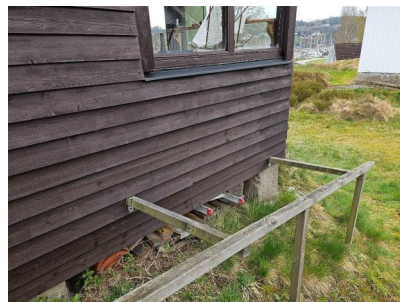
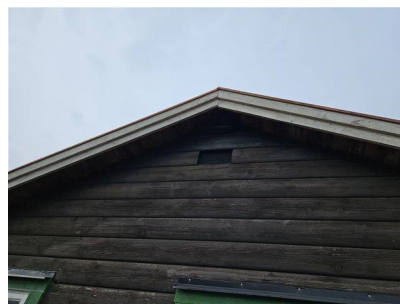
Fasadpanelen är i allmänt behov av målning/underhåll.  
- Eventuellt byte av enstaka brädor.

Fasadbeklädnad och träkonstruktioner där målningsbehov finns riskerar att få fukt- och rötskador på grund av sämre vattenavvisande förmåga. För att öka livslängden på fasadbeklädnaden rekommenderas målning och underhåll.

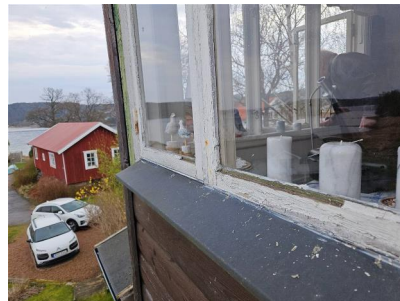
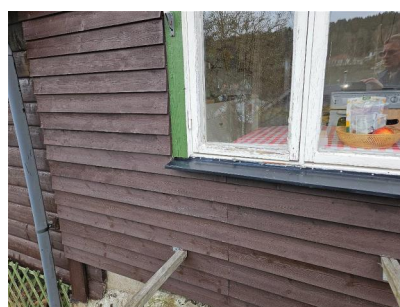
Fönster är i behov av målning/underhåll.  
- Lokala rötskador kan förekomma.

Fönsterbågar och fönsterkarmar där målningsbehov finns riskerar att få fukt- och rötskador på grund av sämre vattenavvisande förmåga.

För att öka livslängden på fönster rekommenderas målning och underhåll.

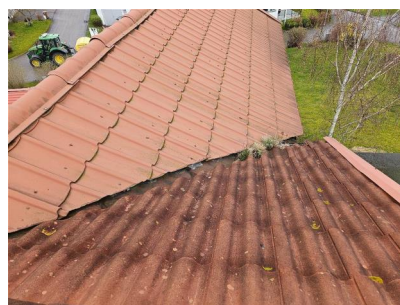
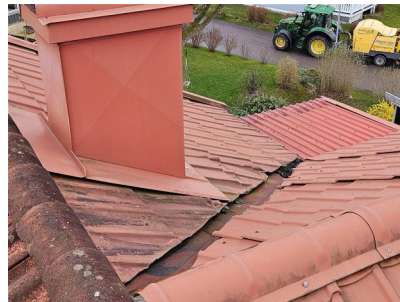
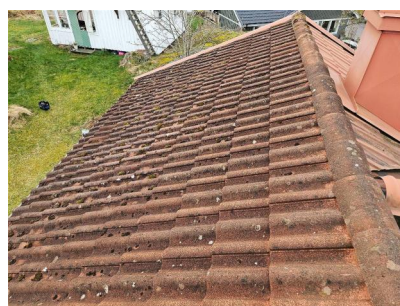
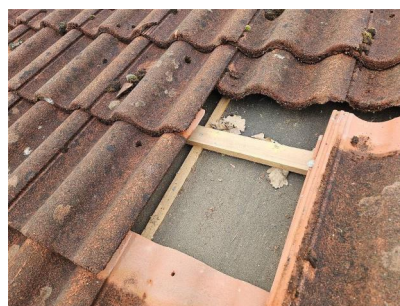
Mosspåväxt finns på takpannor, samt skräp i rännor.

Mossa som växer på taket kan leda till att taktäckningen har ett minskat motstånd mot vatteninträngning. Detta i sin tur kan leda till fuktskador på träläkt och takkonstruktionen vilket kan resultera i mikrobiella skador (angrepp av mikroorganismer).

För att öka livslängden på taket rekommenderas att mossan tas bort från takpannorna.

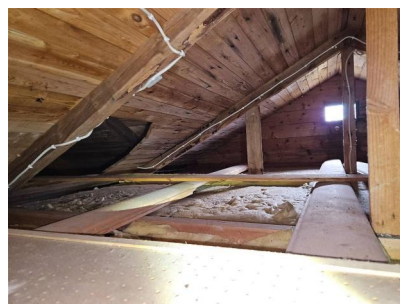
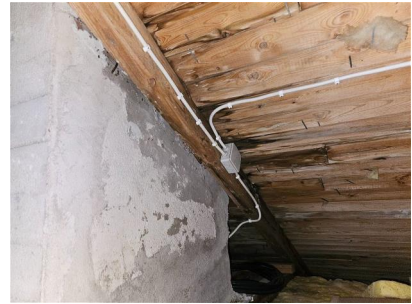
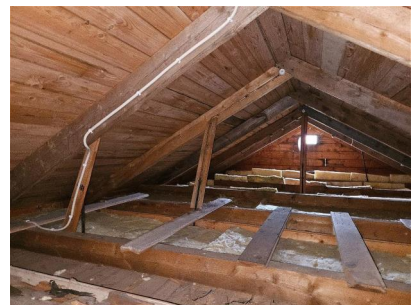
Underlagstaket har fuktfläckar vid skorstenen.

- Gavelventilation har endast nät på ett par ställen, samt förekommande fuktfläckar på panelen.

Fuktfläckar kan bero på olika saker, och kan vara ett tecken på en tidigare eller ett pågående läckage.

Vi rekommenderar en fördjupad undersökning för att bedöma orsak och omfattning.

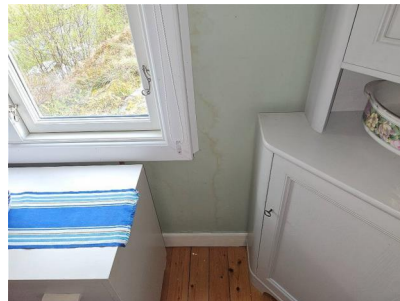
Fuktindikering i utrymmet gav inga förhöjda fuktindikationer.

Fönster är bytt och tätning har utförts.  
Bedöms som mindre brist.

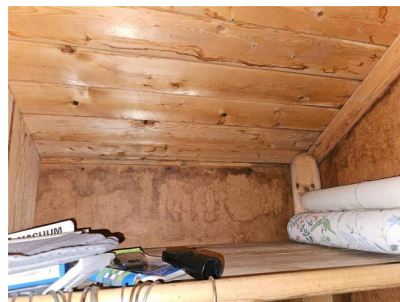
Väggen har fuktfläckar.  
Något förhöjda fuktindikationer uppmättes.

Fuktfläckar kan bero på olika saker, och kan vara ett tecken på en tidigare eller en pågående fuktskada.

Vi rekommenderar en fördjupad undersökning för att bedöma orsak och omfattning.

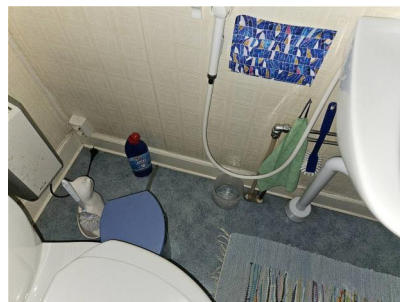
Våtutrymmet har äldre yt-/tätskikt.

Eftersom funktionen, som innebär att ytskiktet/tätskiktet ska vara vattentätt, kan vara nedsatt finns en ökad risk att vatten tränger igenom ytskiktet/tätskiktet med vattenskador i omkringliggande konstruktioner som följd.

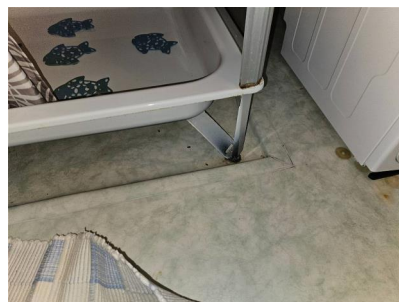
Våtutrymmet har äldre yt-/tätskikt.  
- Sprickor i golvets tätskikt förekommer..

Eftersom funktionen, som innebär att ytskiktet/tätskiktet ska vara vattentätt, kan vara nedsatt finns en ökad risk att vatten tränger igenom ytskiktet/tätskiktet med vattenskador i omkringliggande konstruktioner som följd.
