# Besiktningsprotokoll

Anticimex Försäkringsbesiktning i samarbete med Fastighetsbyrån

| Fastighetsbeteckning:<br>Basterud 1:113 | |

| Besiktningsdatum:<br>2025-04-22 | Protokollnummer:<br>68975765 |

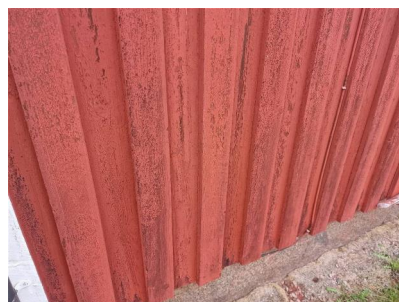
Fasadpanelen är delvis i behov av målning/underhåll.

Fasadbeklädnad och träkonstruktioner där målningsbehov finns riskerar att få fukt- och rötskador på grund av sämre vattenavvisande förmåga. För att öka livslängden på fasadbeklädnaden rekommenderas målning och underhåll.

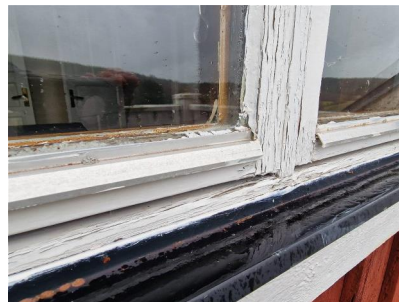
Fönster har färgsläpp och torrsprickor.

Fönsterbågar och fönsterkarmar där målningsbehov finns riskerar att få fukt- och rötskador på grund av sämre vattenavvisande förmåga.

För att öka livslängden på fönster rekommenderas målning och underhåll.

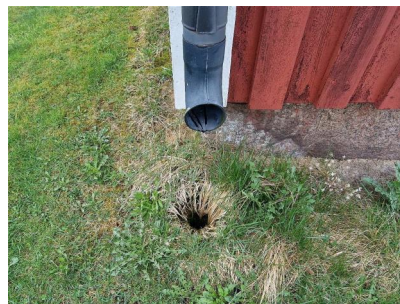
Stuprör är bristfälligt anslutet till markledning.

Stuprör som avslutas intill huset (ovan mark) kan medföra en ökad fuktbelastning på grundmur/sockel som i sin tur kan leda till fuktrelaterade skador.

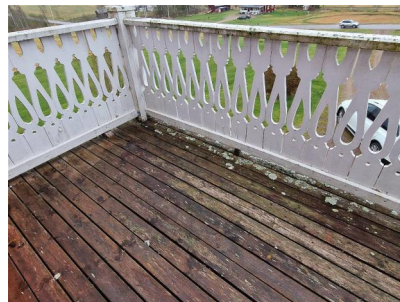
Balkongräcke och träkonstruktioner är i behov av målning/underhåll. Trätrall är lokalt trasig, bristfällig.

Balkongräcke och träkonstruktioner där målningsbehov finns riskerar att få fukt- och rötskador på grund av sämre vattenavvisande förmåga.

För att öka livslängden på balkongen rekommenderas målning och underhåll.

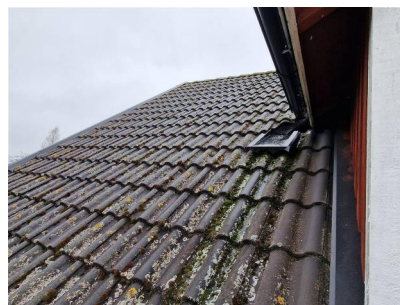
Yttertaket/ underlagstak är äldre, betongpannor är av nyare modell. Besiktat från mark och från balkong.

Takpannor, plåtdetaljer och underlagstak har enligt vår bedömning en begränsad livslängd. Eftersom husets taktäckning har äldre underlagstak/ sticktak har det ett minskat motstånd mot vatteninträngning. Detta i sin tur kan leda till fuktskador på träläkt och vidare ner i underliggande konstruktioner.

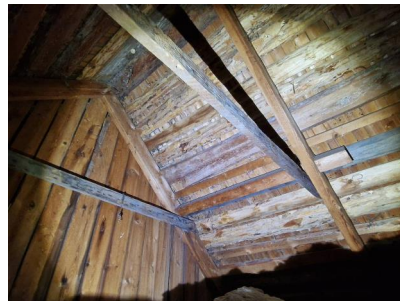
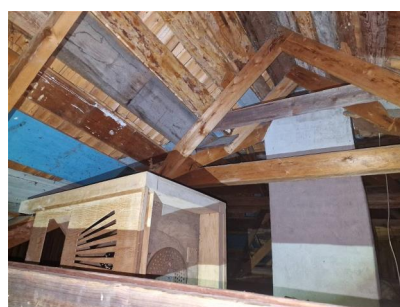
Vid kontroll av vinden uppmättes fuktvärden under kritisk fuktnivå för mikrobiell tillväxt och en normal lukt upplevdes.

Underlagstak består av sticktak och isolering är sågspån. Skräp förekommer på vinden.

Fuktkvoten i underlagstak/takbjälkar uppmättes vid besiktningstillfället till ca 10 %.

Risk för mikrobiell tillväxt föreligger om den relativa fuktigheten (RF) i den omgivande luften är över 75% vilket i furuvirke motsvarar en fuktkvot (FK) på 17%.

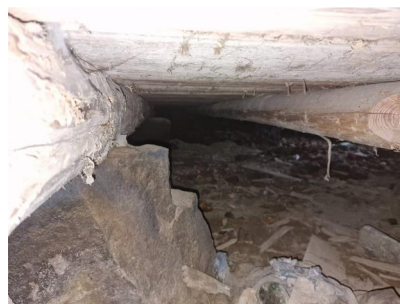
Krypgrunden har ej besiktigats då lucka till utrymmet saknas. Grunden bedöms som delvis krypbar.

Uteluftsventilerade krypgrunder med bjälklag av organiskt material har ofta fuktskador, som kan resultera i mikrobiella skador (angrepp av mikroorganismer) och i värsta fall rötskador. Krypgrunden har inte kunnat besiktigas eftersom det inte finns någon inspektionslucka in till krypgrunden.

Vi rekommenderar en kompletterande besiktning när en inspektionslucka installerats.

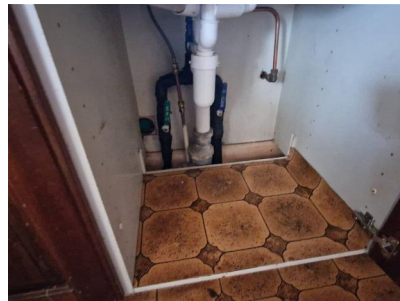
Fuktskydd saknas i diskbänksskåp.

Utan fuktskydd är det svårt att upptäcka läckage från rörledningar. Vatten kan då tränga in i omkringliggande konstruktioner och orsaka fuktskador.

För att upptäcka eventuella läckage, installera ett fuktskydd.

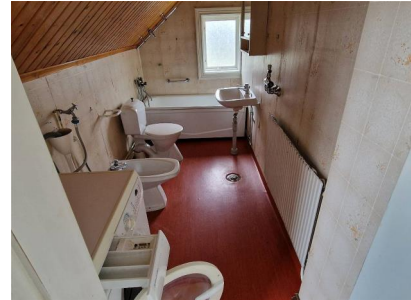
Våtutrymmet har äldre yt-/tätskikt med plastmatta på golv och vägg.

- Fönster placerad i våtzone
- Lös klämring i golvbrunn

Eftersom funktionen, som innebär att ytskiktet/tätskiktet ska vara vattentätt, kan vara nedsatt finns en ökad risk att vatten tränger igenom ytskiktet/tätskiktet med vattenskador i omkringliggande konstruktioner som följd.

Utrymmet kan med fördel renoveras innan det används för dusch och bad.
