Kärnmakaren 5

Norrkatan 18

| Uppdragsnummer | G32855 |
| Besiktningsdatum | 2025-04-16 |

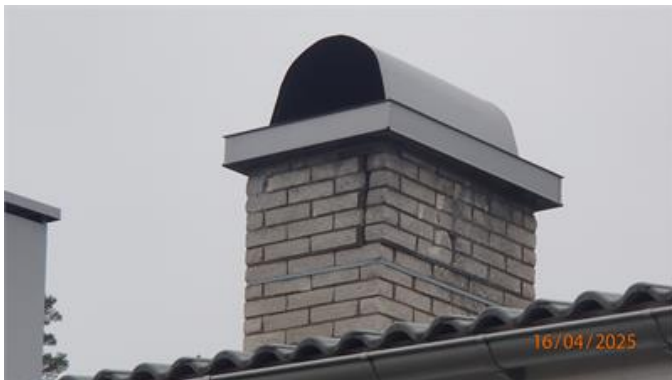
| Besiktningsresultat | | | | | |
|---|---|---|---|---|---|
| Skorsten | | | x | | Fogar på skorstenarna behöver fogas om för att undvika at skorsten får ytterligare frostsprängningar i sten samt fogar, som på sikt leder till att vatten tränger in i stocken och vidare ner och fuktar omkringliggande träkonstruktioner.<br>Lösna stenar noterades. Kontakta fackman för åtgärd. |

Lösa sten och fogar noterades på skorstenen.

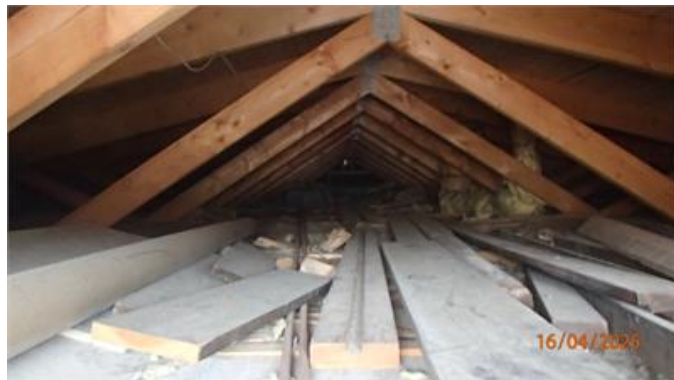
**Vinden** uppvisar lokala missfärgningar på insidan av yttertaket, men inga fuktskador eller hållfasthetsförsämringar som kräver byte eller förstärkning av konstruktionen har noterats i virket. Missfärgningarna beror på kondensutfällningar som uppstår under den kallare delen av året, när varm luft från boendemiljön kan tränga upp till vinden. Mikrobiell påväxt finns i ringa omfattning och bedöms inte kräva några åtgärder.

Bild tagen på vinden

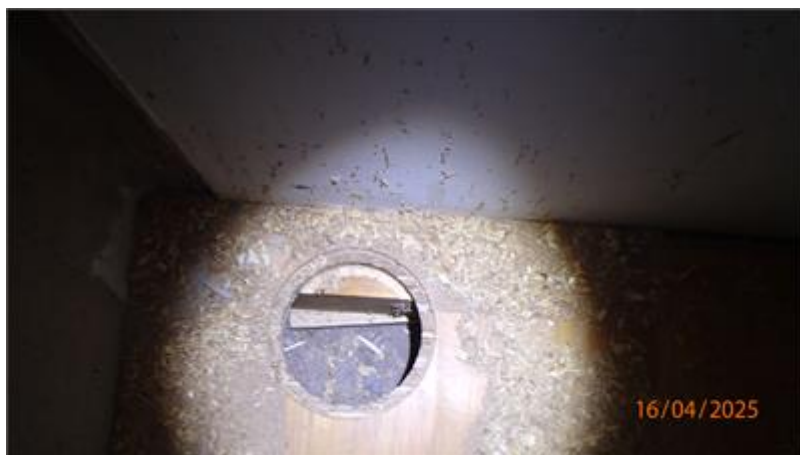
Det förekommer uppreglade golv på betongplatta, vilket betecknas som en riskkonstruktion med avseende på fukt- och mikrobiella skador. Förhöjd fuktindikation har noterats och skadornas orsak och omfattning bör fastställas och åtgärdas. Se även info på protokollets näst sista sida Pos. 9 samt bilaga kontroll av konstruktion.

Kontroll av konstruktion utfördes via håltagning i golvet i gillestugan mot yttervägg.  
Fuktkvoten mättes till 20-22% och mikrobiell lukt kändes i provhålet.  
Rekommenderar vidare teknisk undersökning av orsak samt omfattning.

Det kritiska gränsvärdet för mikrobiell tillväxt brukar anges till ca 15-17% fuktkvot (FK).
