Besiktningssprotokoll

Anticimex Försäkringsbesiktning i samarbete med Fastighetsbyrån

Fastighetsbeteckning: Broby 9:12	
Fastighetsadress: Stenhagsvägen 1	
Postnummer: 574 73	Ort: Landsbro

Besiktningdatum: 2025-04-22	Protokollnummer: 68967017
Temperatur: 7 °C	Väderlek: Mulet
Tekniker: Kjell Johansson	
E-post: kjell.johansson@anticimex.se	
Kontor: Jönköping	
Närvarande: Representanter för dbo.

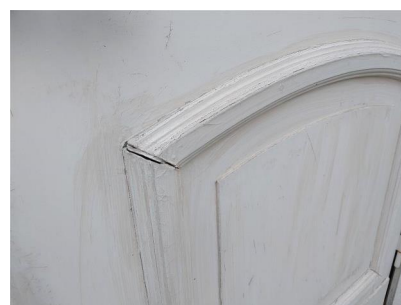
Torrprickor finns på dörr.

Dessa bedöms inte ha lett till bakomliggande skador.

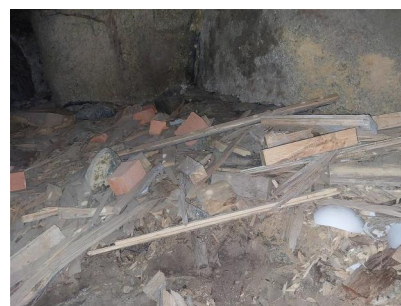
Organiskt material finns i utrymmet.

När man har organiskt material i en fuktig miljö finns en ökad risk för mikrobiell tillväxt (angrepp av mikroorganismer). Detta kan i sin tur leda till att mikrobiell lukt sprids till boendemiljön.

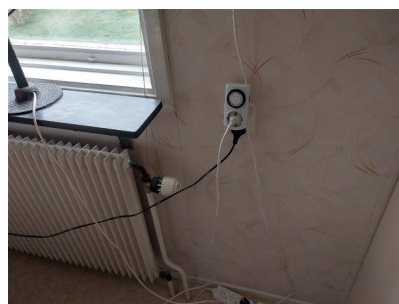
Ojordade uttag finns vid fönster.

När man har ojordade uttag i kök finns det en ökad risk för personskador.

Kontakta en elektriker för kontroll och åtgärd.
