Olstorp 3:94

Olstorpsvägen 38

| Besiktningsdatum | 2025-04-23 |
| Besiktningss företag | OBM Besiktning Väst AB |

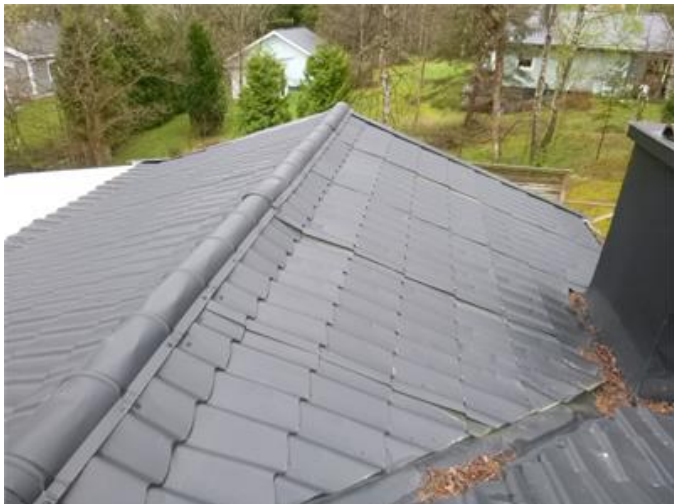
| Besiktningsresultat | | | | | |
|---|---|---|---|---|---|
| Tak | | x | | | Taktäckningen är av äldre standard/datum. Formförändringar förekommer i plåttäckningen/plåttäckningen är bitvis nertrampad. Nocktätning finns bitvis inte. Takhuv finns inte på skorstenen. Se kommentar/riskanalys. Bild 1 |

Då taktäckningen är av äldre standard/datum och när brister förekommer kan det ha ett minskat motstånd mot vatteninträngning. Detta i sin tur kan leda till fuktskador som kan påverka byggnaden negativt.

Bilden visar vy av tak.

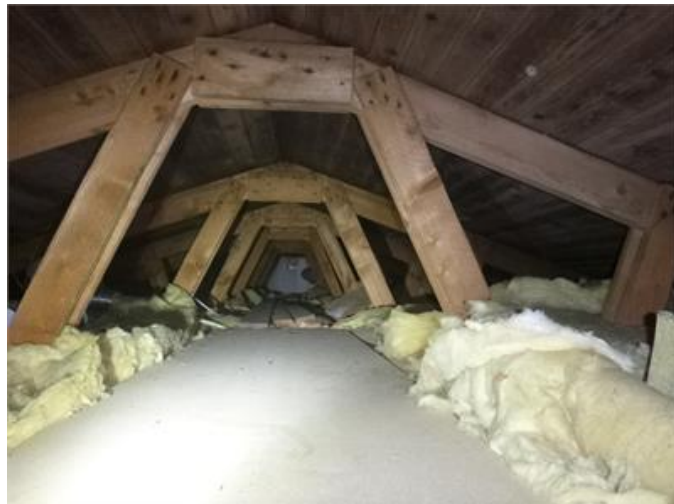
| Besiktningsresultat | | | | | |
|---|---|---|---|---|---|
| <b>Vindar</b> | | x | | | Mikrobiell påväxt förekommer i utrymmena. Oisolerade ventilationsrör förekommer. Se kommentar/riskanalys. Bild 2 |

Om det finns brister i tätningen mellan ett kallt och ett varmt utrymme finns det en risk att relativt varm och fuktig luft kommer ut från det varma utrymmet till det angränsande kalla utrymmet och träffar en kall yta och kondenserar. Missfärgning på yttertakskonstruktionen är en indikering på att inneluften har kommit ut i vinden så att ett gynnsamt klimat för en mikrobiell tillväxt har uppstått. Det kan vara en indikering på att ventilationen inomhus är undermålig. Får detta fortgå finns det en risk att man kan få skador på konstruktioner som i en förlängning påverkar byggnaden negativt.

Oisolerade ventilationsrör i ett vindsutrymme ökar risken för kondens, vilket kan påverka utrymmet/byggnaden negativt.

Bilden visar vy av vind.

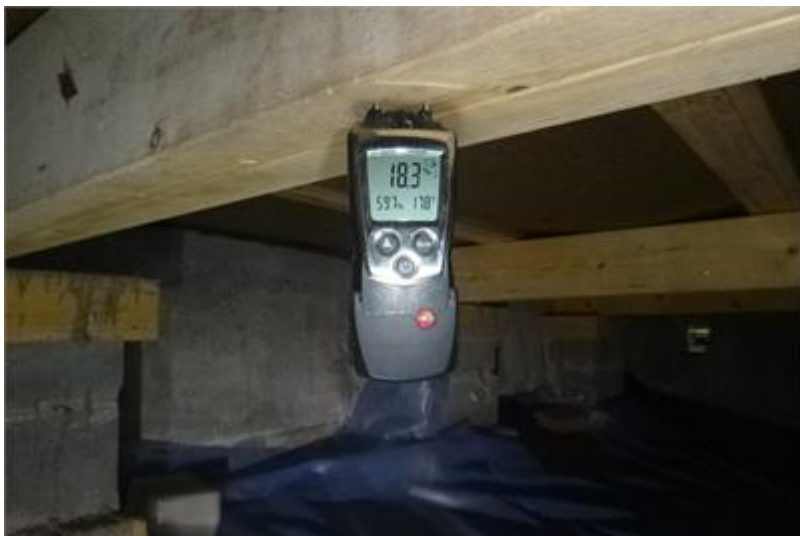
| Besiktningsresultat | | | | | |
|---|---|---|---|---|---|
| <b>Krypgrunder</b> | | | x | | Byggnaden är delvis uppförd över krypgrunder. Fuktkvotmätning är utförd, se vidare kommentar/riskanalys samt bilaga kontroll av konstruktion. |

Det kritiska gränsvärdet för mikrobiell tillväxt är ca 17% fuktkvot i trä.

Vid kontroll av konstruktion mättes fuktkvoter stickprovsvis i trossbottens undersida i krypgrunden med lucka invändigt till mellan 18- 19% fuktkvot. Mikrobiell påväxt samt berg i dagen förekommer i utrymmet. I krypgrunden med åtkomst utifrån noterades inläckage, berg i dagen, rostangripen balk samt sprickor/materialsläpp i bjälklaget.

Notera att stickprovsmässig undersökning är utförd. För att säkert fastställa konstruktionens uppbyggnad, kondition och fuktstatus måste en mer omfattande undersökning utföras. Det rekommenderas att denna besiktning kompletteras med en fördjupad undersökning för att utreda orsaken till samt omfattningen av de fuktrelaterade skadorna/bristerna.

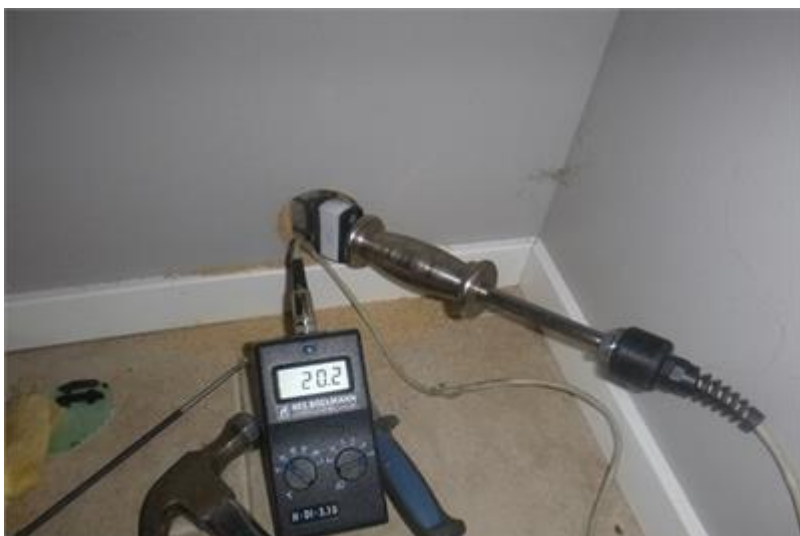
| Besiktningsresultat | | | | | |
|---|---|---|---|---|---|
| Allmänt | | | x | | Byggnaden är delvis uppförd över en källare. Fuktkvotmätning är utförd, se vidare kommentar/riskanalys samt bilaga kontroll av konstruktion. |

Det kritiska gränsvärdet för mikrobiell tillväxt är ca 17% fuktkvot i trä.

Vid kontroll av konstruktion mättes fuktkvoter stickprovsvis i en påreglad yttervägg genom ett provhål i ytterväggen i trapphallen till ca 20% fuktkvot. Bomljud noterades i vissa klinkerplattor i källaren. Inga avvikande lukter kunde kännas i utrymmet vid besiktningstillfället.

Det rekommenderas att denna besiktning kompletteras med en fördjupad undersökning för att utreda orsaken till samt omfattningen av de fuktrelaterade skadorna/bristerna.
