# Besiktningsprotokoll

Anticimex Försäkringsbesiktning i samarbete med Fastighetsbyrån

| Fastighetsbeteckning:<br>Skrea 7:30 | |
| Fastighetsadress:<br>Sportvägen 1 | |

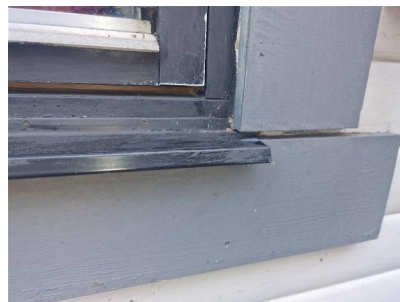
-Isolerglas är äldre.

Befintliga fönster är äldre vilket betyder att tätningen mellan fönsterrutorna kan vara sämre. Detta kan leda till att missfärgning/imma kan uppstå mellan glasrutorna.

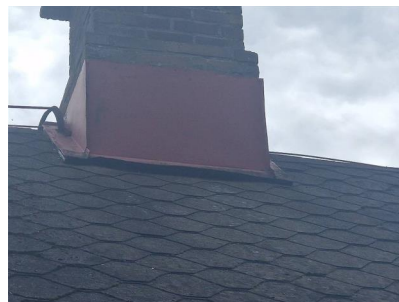
Yttertaket är äldre.  
Glipor noterades mellan skorstenarnas nedre plåtbeslag och taktäckningen.  
Mosspåväxt noterades lokalt på taket.

Eftersom husets taktäckning är äldre har det ett minskat motstånd mot vatteninträngning. Detta i sin tur kan leda till fuktskador i underliggande konstruktioner.

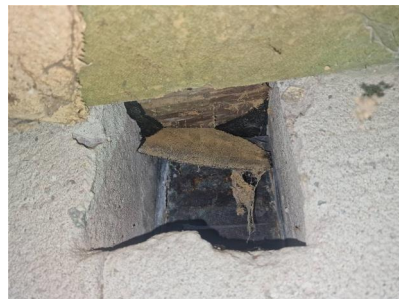
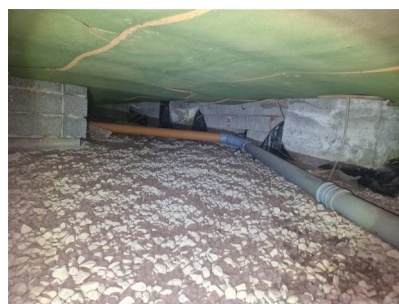
Marken består av makadam. Grundmurarna är av natursten med pågjutning på in-/utsida. Blindbotten består av träfiberskivor. Syllar är av obehandlat virke och ligger på en fuktspärr av tjärpapp. Fuktkvoten uppmättes stickprovsvis i träkonstruktionerna till mellan 19-20 %. I krypgrunden upplevs en mikrobiell lukt.

Uteluftsventilerade krypgrunder med bjälklag av organiskt material har ofta fuktskador på grund av naturlig fuktpåverkan. Lukten som känns i krypgrunden kan också spridas till boendemiljön.

Vi rekommenderar en fördjupad undersökning för att bedöma orsak och omfattning.

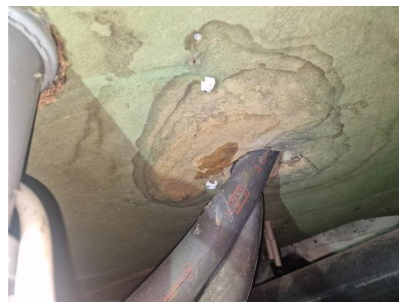
Missfärgningar noterades lokalt på blindbotten.

Vid stickprovsvis fuktindikering mot missfärgningarna noterades förhöjda fuktindikationer mot missfärgningarna under entréhall/tvättstuga.

Det rekommenderas att kontakt tas med fackman för kontroll av orsak och omfattning av de skador/brister som noterats samt bedömning av eventuella åtgärder.

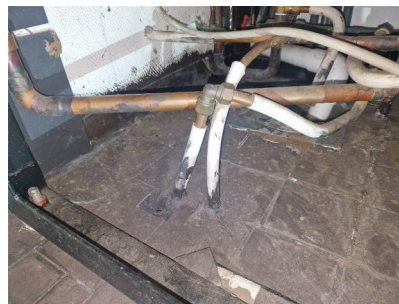
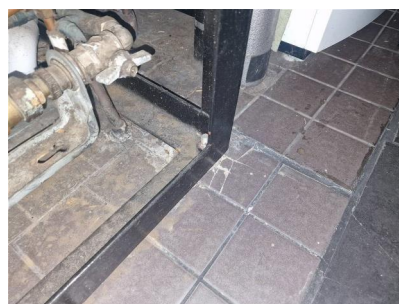
Uppvik av tätskikt saknas bitvis bakom värmepumpen. Golvbrunn och yt-/tätskikt under varmvattenberedaren/värmepumpen är inte utbytt vid renovering. Rörgenomföringar finns i golvet. Sprickor/sättning noterades lokalt i golvet under varmvattenberedaren/värmepumpen.

Vid fuktindikering i utrymmet noterades förhöjda fuktindikationer på golvet under varmvattenberedaren/värmepumpen.

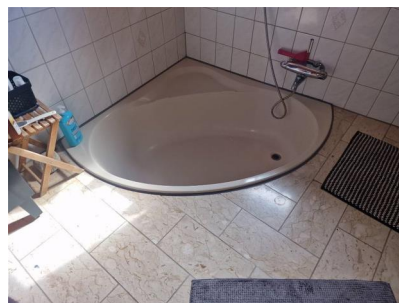
Våtutrymmet har äldre yt-/tätskikt.  
Det går inte att avgöra hur tätskiktet är anslutet mot badkaret.  
Fönster är placerat i badplatsen.  
Sprickor och fogsläpp noterades lokalt i golvet ytskikt.

Eftersom funktionen, som innebär att ytskiktet/tätskiktet ska vara vattentätt, kan vara nedsatt finns en ökad risk att vatten tränger igenom ytskiktet/tätskiktet med vattenskador i omkringliggande konstruktioner som följd.
