# Besiktningsprotokoll

Anticimex Försäkringsbesiktning i samarbete med Fastighetsbyrån

| Fastighetsadress:<br>Åvägen 17 | |

| Besiktningsdatum:<br>2025-04-22 | Protokollnummer:<br>68965783 |

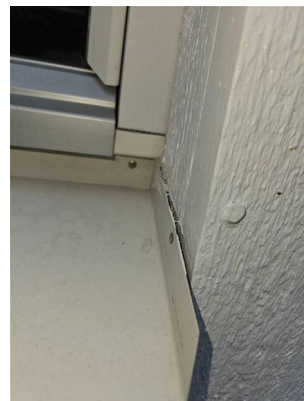
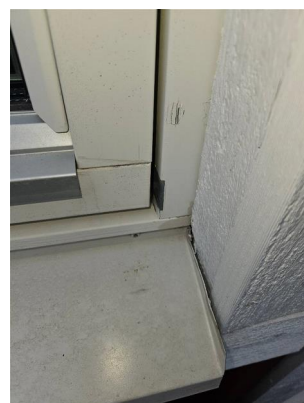
Det förekommer fönsterbleck som har otätheter vid infästningar.

Eftersom fönsterblecken är otäta finns risk att vatten rinner in i väggen vilket i sin tur kan leda till fuktskador i väggkonstruktionen.

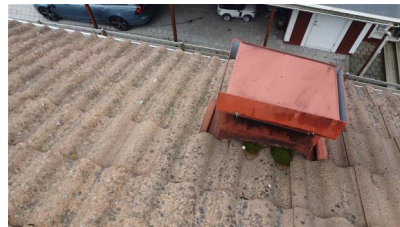
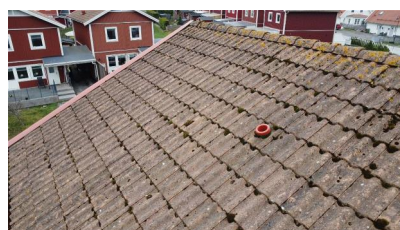
Taket är besiktigad med hjälp av en drönare på grund av takuppstigningen är högre än 4m.

Från drönaren noteras att mosspåväxt finns lokalt på takpannor.

Mossa som växer på taket kan leda till att taktäckningen har ett minskat motstånd mot vatteninträngning. Detta i sin tur kan leda till fuktskador på träläkt och takkonstruktionen vilket kan resultera i mikrobiella skador (angrepp av mikroorganismer).

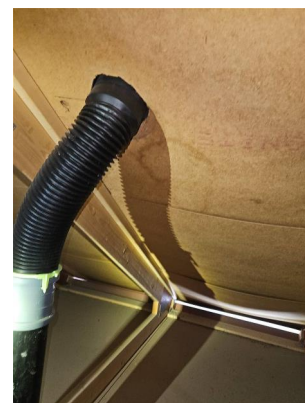
Underlagstaket består av träfiberskivor. Noterar äldre fuktros vid avluftsningrör.

Eftersom underlagstaket består av träfiberskivor utan yttre täckning av papp under takbeklädningen, finns risk vid ogynnsam väderlek att regnvatten/snö tränger in i skivskarvar med läckage på vindsutrymmet som följd. Med tiden kan även träfiberskivorna drabbas av fuktskador.

Vid kontroll av vinden uppmättes fuktvärden under kritisk fuktnivå för mikrobiell tillväxt och en normal lukt upplevdes.

Fuktkvoten i takbjälkar uppmättes vid besiktningstillfället till ca 12 %.

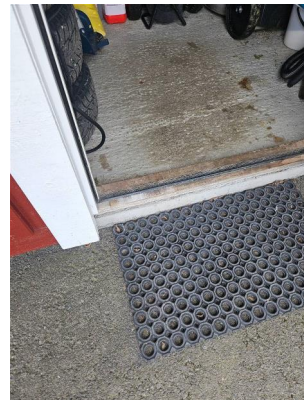
Tröskelbleck saknas under dörr.

Avsaknad av tröskelbleck medför att det finns risk för att vatten kan rinna in och orsaka fuktskador på tröskel och/eller i kringliggande vägg och bjälklag.

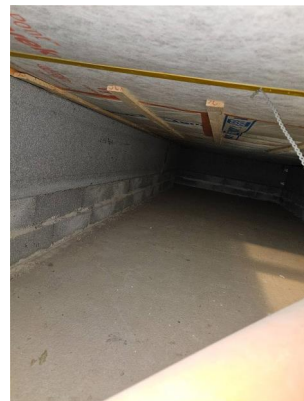
Vid kontroll av konstruktionen i krypgrund uppmättes fuktvärden under kritisk fuktnivå för mikrobiell tillväxt och normal lukt upplevdes.

Golvbjälklaget ovan den uteluftsventilerade krypgrunden riskerar att drabbas av fuktskador på grund av naturlig fuktpåverkan. Detta kan i sin tur leda till mikrobiella skador (angrepp av mikroorganismer) som kan leda till att mikrobiell lukt sprids till boendemiljön.

Fuktkvoten uppmättes till 14 %.

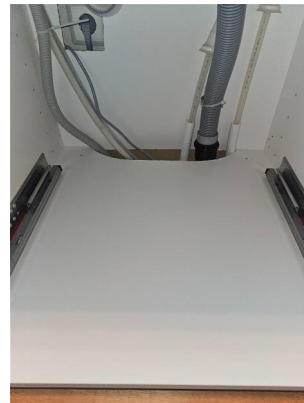
Fuktskydd saknas i diskbänksskåp och Köksblandaren saknar vridstopp. (utloppspipen går att vrida ut över bänkskivan).

Utan fuktskydd är det svårt att upptäcka läckage från rörledningar. Vatten kan då tränga in i omkringliggande konstruktioner och orsaka fuktskador.

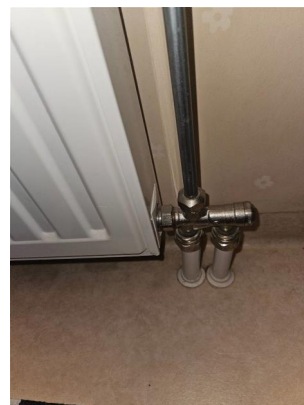
Våutrymmet har äldre yt-/tätskikt.

Eftersom funktionen, som innebär att ytskiktet/tätskiktet ska vara vattentätt, kan vara nedsatt finns en ökad risk att vatten tränger igenom ytskiktet/tätskiktet med vattenskador i omkringliggande konstruktioner som följd.

Rör genomföring finns i golv.

Rör genomföringar i golvet medför en ökad risk för att vatten tränger ner i omkringliggande konstruktioner och orsakar fuktskador.

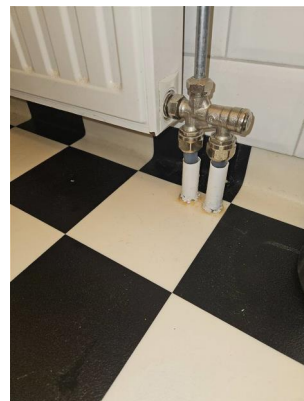
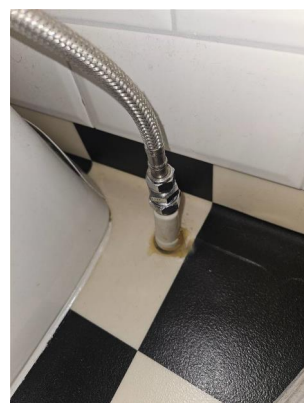
Rör genomföringar finns i golv.

Rör genomföringar i golv medför en ökad risk för att vatten tränger ner i omkringliggande konstruktioner och orsakar fuktskador.

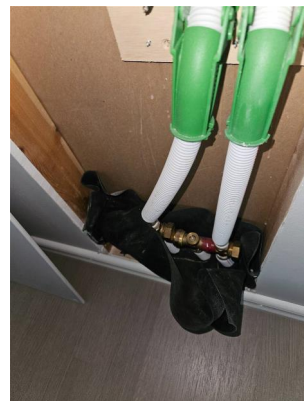
Rörslits saknar vattentät botten.

En rörslits ska ha en vattentät botten och vara försedd med skvallerrör. När det saknas ökar risken för att ett läckage inte upptäcks i tid. Det kan leda till fuktskador i omkringliggande konstruktioner.

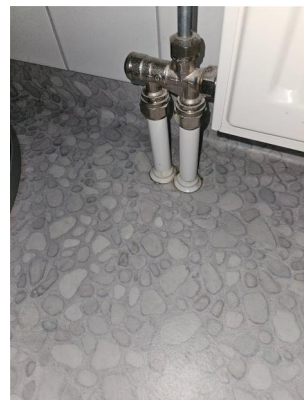
Våtutrymmet har äldre yt-/tätskikt.

Eftersom funktionen, som innebär att ytskiktet/tätskiktet ska vara vattentätt, kan vara nedsatt finns en ökad risk att vatten tränger igenom ytskiktet/tätskiktet med vattenskador i omkringliggande konstruktioner som följd.

Rör genomföring finns i golv.

Rör genomföringar i golvet medför en ökad risk för att vatten tränger ner i omkringliggande konstruktioner och orsakar fuktskador.
