# Besiktningsprotokoll

Anticimex Försäkringsbesiktning i samarbete med Fastighetsbyrån

| Fastighetsadress:<br>Piongatan 31 | |

| Besiktningsdatum:<br>2025-04-15 | Protokollnummer:<br>68965690 |

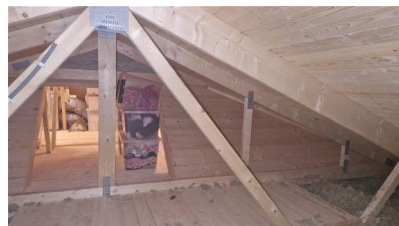
Vid kontroll av vinden uppmättes fuktvärden under kritisk fuktnivå för mikrobiell tillväxt.

Fuktkvoten i underlagstak/takbjälkar uppmättes till 7 %.

Risken för mikrobiell tillväxt föreligger om fuktkvoten överstiger 17%.

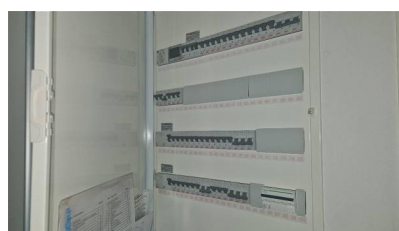
El-centralen har jordfelsbrytare.

Jordfelsbrytare finns installerad vid elcentralen.
