# Besiktningsprotokoll

Anticimex Försäkringsbesiktning i samarbete med Fastighetsbyrån

| Fastighetsadress:<br>Gräskärsvägen 17 | |

| Besiktningsdatum:<br>2025-04-14 | Protokollnummer:<br>68952892 |

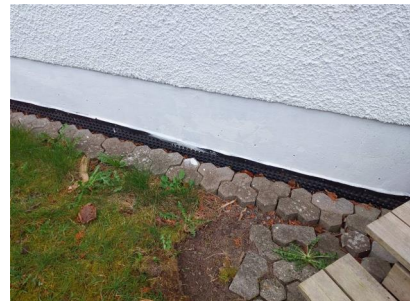
Utvändigt fuktskydd ligger oskyddat ovan mark.

Risk finns att det utvändiga fuktskyddet skadas och funktionen försämras.

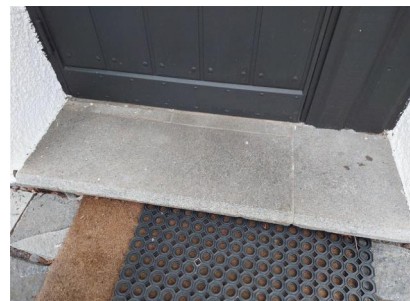
Tröskelbleck saknas under dörr.

Avsaknad av tröskelbleck medför att det finns risk för att vatten kan rinna in och orsaka fuktskador på tröskel och/eller i kringliggande vägg och bjälklag.

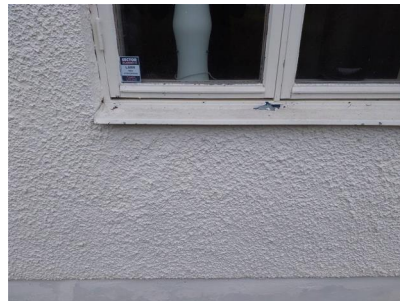
Fönsterbleck lutar fel.

Eftersom fönsterblecken lutar åt fel håll finns risk att vatten rinner in i väggen vilket i sin tur kan leda till fuktskador i väggkonstruktionen.

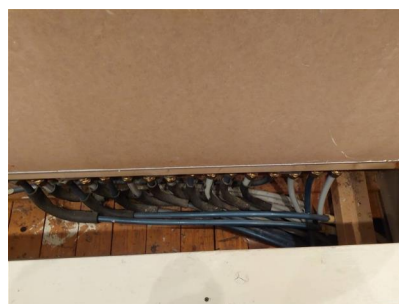
Rörslits saknar vattentät botten.

En rörslits ska ha en vattentät botten och vara försedd med skvallerrör. När det saknas ökar risken för att ett läckage inte upptäcks i tid. Det kan leda till fuktskador i omkringliggande konstruktioner.

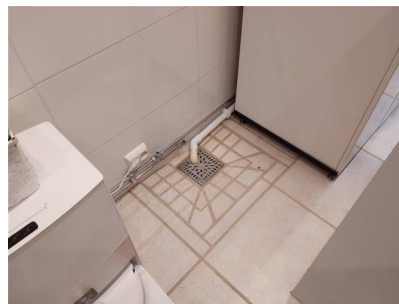
Golvbrunnen är placerad för nära vägg.

Det finns risk att tätskiktet inte har kunnat anslutas på rätt sätt, vilket kan leda till fuktskador.
