# Besiktningsprotokoll

Anticimex Försäkringsbesiktning i samarbete med Fastighetsbyrån

| Fastighetsadress:<br>Svärmarevägen 55 | |

| Besiktningsdatum:<br>2024-06-11 | Protokollnummer:<br>68333539 |

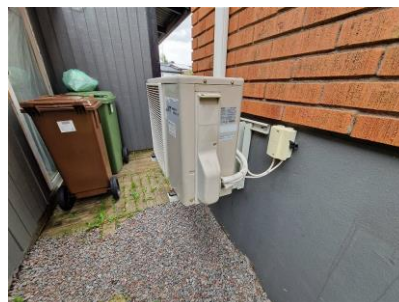
Kondensvatten från luftvärmepumpens utedel leds inte bort från husgrunden.

Detta medför ökad risk för att vatten tränger in i anslutande konstruktioner, vilket i sin tur kan leda till fuktrelaterade skador. Observera att besiktning av byggnadens värmesystem eller värmepumpen inte har ingått i uppdraget.

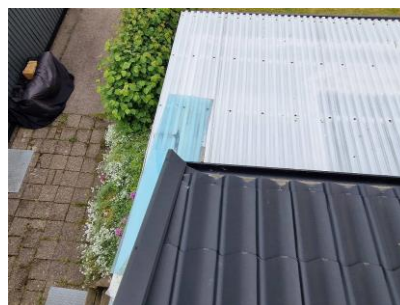
Uterummet har ett mindre målning/ underhållsbehov.

Det noteras att taket är provisoriskt lagat.

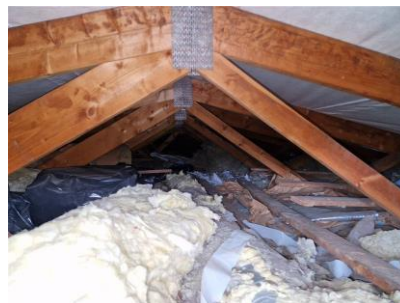
Vindsutrymmet saknar landgångar.

Vindsutrymmet kunde inte besiktas eftersom landgångar saknas.

Vid avsyn från luckan upplevdes en normal lukt och inget avvikande noterades.

Vi rekommenderar en kompletterande besiktning när landgång monterats.

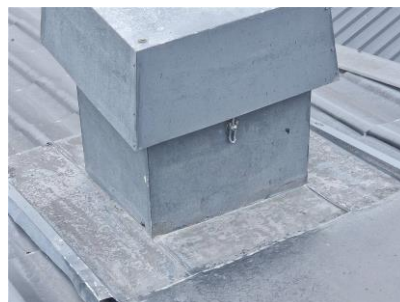
En plåthuv som inte byttes vid takomläggningen har ett mindre målning/underhållsbehov.

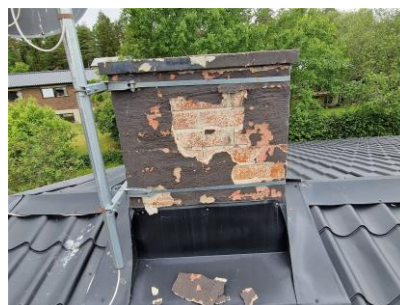
Skorstenen saknar väderskydd.

Det noteras även att puts har släppt på skorstenen.

Bedöms inte bero på några skador i bakomliggande konstruktioner, rekommenderas att putsa skorstenen i förebyggande syfte

Väderskydd kan monteras för att skydda mot nederbörd.

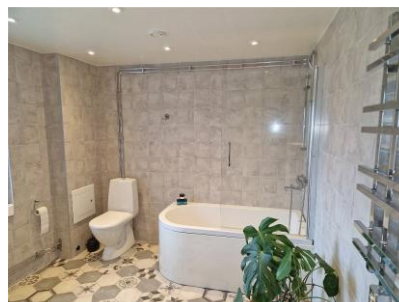
Inget att notera.

Fuktindikering i utrymmet gav inga onormala fuktindikationer.
