# Besiktningsprotokoll

Anticimex Försäkringsbesiktning – nivå 1

| Fastighetsadress:<br>Åsbacksvägen 4B | |

| Besiktningsdatum:<br>2024-12-06 | Protokollnummer:<br>68618442 |

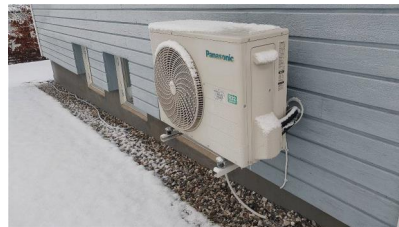
Kondensvatten från luftvärmepumpens utedel leds inte bort från husgrunden.

Detta medför ökad risk för att vatten tränger in i anslutande konstruktioner, vilket i sin tur kan leda till fuktrelaterade skador. Observera att besiktning av byggnadens värmesystem eller värmepumpen inte har ingått i uppdraget.

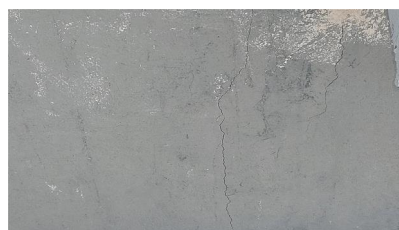
Sprickor finns i sockel.

Dessa bedöms inte ha lett till bakomliggande skador.

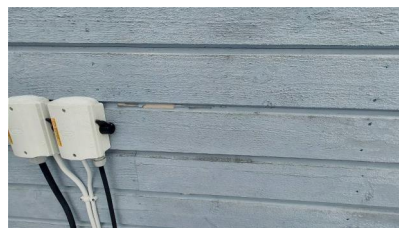
Fasadpanelen är i behov av målning/underhåll.

Fasadbeklädnad och träkonstruktioner där målningsbehov finns riskerar att få fukt- och rötskador på grund av sämre vattenavvisande förmåga. För att öka livslängden på fasadbeklädnaden rekommenderas målning och underhåll.

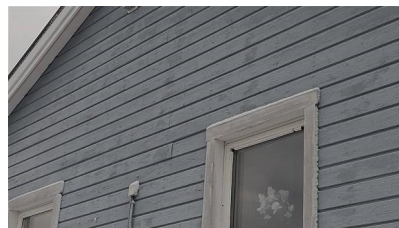
Överbleck saknas ovan fönster.

Avsaknad av bleck ovanför fönster medför en ökad risk för att vatten kan rinna in och orsaka fuktrelaterade skador i omkringliggande konstruktioner.

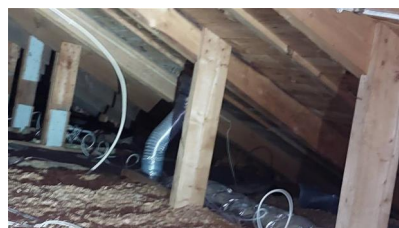
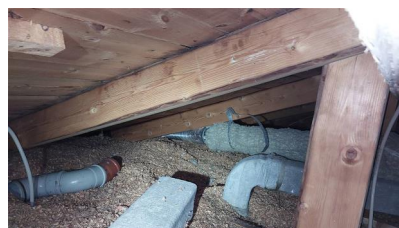
Vindsutrymmet saknar landgångar.

Vindsutrymmet kunde inte besiktas i sin helhet eftersom landgångar saknas.

Från vindsluckan noteras det:

- delar av underlagstaket har missfärgningar.
- bristfälligt isolerade ventilationsrör.

Vi rekommenderar en kompletterande besiktning när landgång monterats .

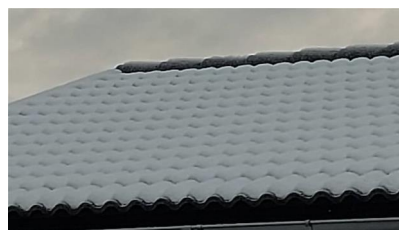
Yttertaket och hängrännor på huset var snötäckt vid besiktningen.

Då dessa delar var snötäckta vid besiktningstillfället kunde inte besiktning inte genomföras av dessa delar.

Vi rekommenderar en kompletterande besiktning när det är fritt från snö.

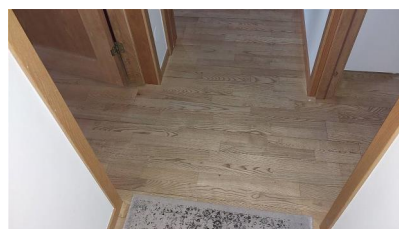
Golven har glidit isär. Golven saknar avslut/rörelsefogar vid dörrgenomföringar.

Detta bedöms inte vara orsakat av underliggande skador.

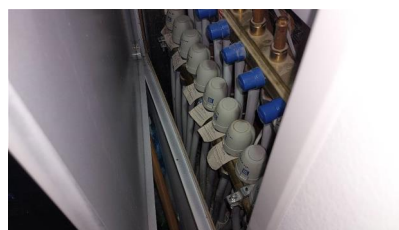
Rörslits saknar vattentät botten.

En rörslits ska ha en vattentät botten och vara försedd med skvallerrör. När det saknas ökar risken för att ett läckage inte upptäcks i tid. Det kan leda till fuktskador i omkringliggande konstruktioner.

Vattenlarm finns installerat.

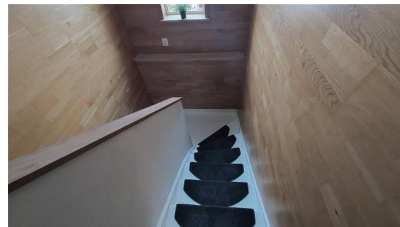
Ledstång saknas.

Då ledstång saknas finns risk för fall olyckor med personskador som följd

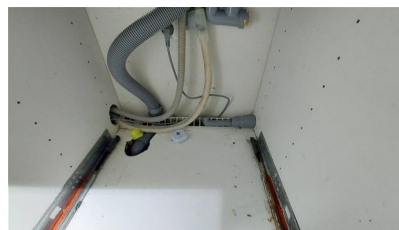
Fuktskydd saknas i diskbänksskåp.

Utan fuktskydd är det svårt att upptäcka läckage från rörledningar. Vatten kan då tränga in i omkringliggande konstruktioner och orsaka fuktskador.

Vattenlarm finns monterat.

För att upptäcka eventuella läckage, installera ett fuktskydd.
