**Fastighetsuppgifter**

Reflexen 7

Tennisvägen 5B

**Besiktningsuppgifter**

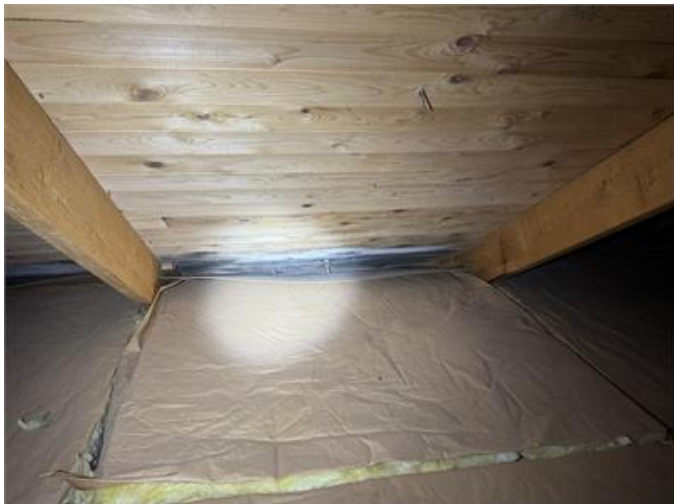
| Besiktningsresultat | | | | | |
|---|---|---|---|---|---|
| <b>Vind</b> | | X | | | -Mikrobiell påväxt förekommer på underlagstakets undersida, vilket bör kontrolleras regelbundet så skadorna inte blir värre.<br>-Fuktfäckar finns på papp ovan isolering invid imkanal.<br>-Ram till taklucka är lös och kan skruvas fast. |

Mikrobiell påväxt förekommer på yttertaketets insida i begränsad omfattning. Yttertaketets insida bör därför kontrolleras regelbundet, se även info på protokollets näst sista sida, pos. 3

Bild visar mikrobiell påväxt mot underlagstaket.

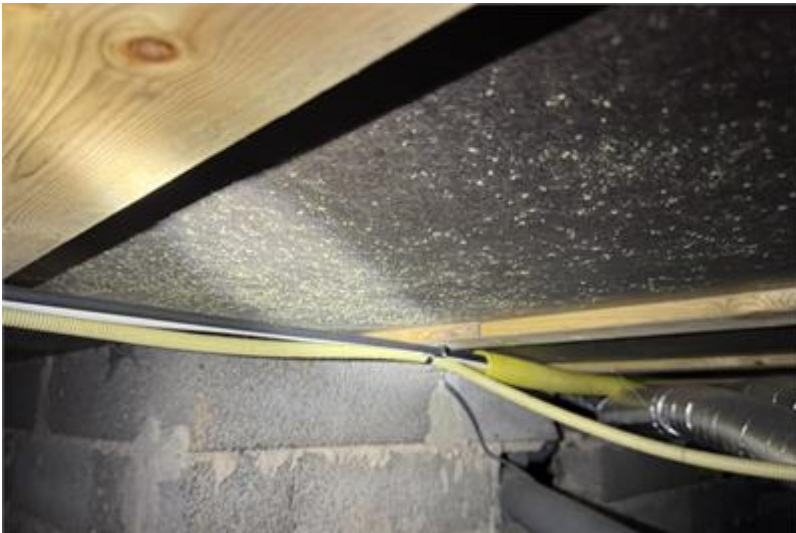
En krypgrund är en riskkonstruktion med avseende på fukt- och mikrobiella skador. Mikrobiell påväxt finns mot blindbotten. Delar av grunden saknar tillträde och endast kontrollerad via ventil. För att säkert fastställa grundens funktion och golvbjälklagets kondition krävs alltid en fortsatt teknisk undersökning. Se även protokollets näst sista sida Pos. 10 samt följande bilaga.

Fuktstatus togs mot trädetaljer i grunden och följande fuktvärden uppmättes.  
Fuktkvoten uppmättes till ca 10%.  
Mikrobiell påväxt finns mot undersida blindbotten, se bild.

Det kritiska gränsvärdet för mikrobiell tillväxt brukar anges till ca 15-17% fuktkvot (FK).

Notera att stickprovsmässig undersökning är utförd samt att mätvärden normalt sett kan variera över årstiderna. För att säkert fastställa konstruktionens kondition och fuktstatus måste en mer omfattande undersökning utföras.
