# Besiktningsprotokoll

Anticimex Försäkringsbesiktning i samarbete med Fastighetsbyrån

| Fastighetsbeteckning:<br>Hemmesta 24:1 | |
| Fastighetsadress:<br>Smedsvägen 3 | |

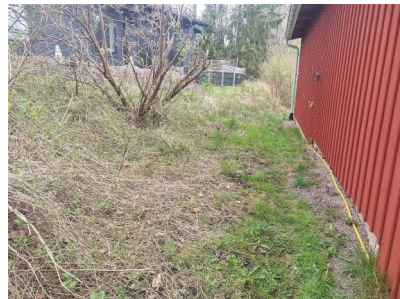
Marken lutar mot huset.

Detta innebär en ökad fuktbelastning mot grunden vilket i sin tur kan orsaka fuktskador i huset.

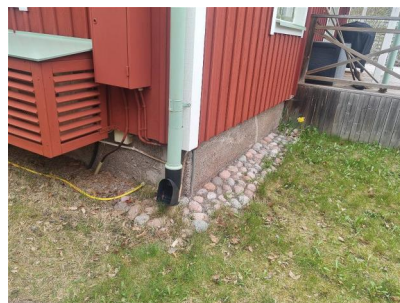
Sprickor finns i sockeln på den äldre delen.

Dessa bedöms inte ha lett till bakomliggande skador.

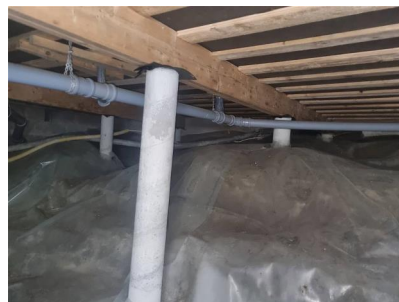
Vid kontroll av krypgrunden (nya delen av huset) har fuktvärden under kritisk fuktnivå för mikrobiell tillväxt uppmätts. Avvikande lukt känns i utrymmet, samt finns mikrobiell påväxt på bjälklagets undersida.

Den upptäckta mikrobiella påväxten på bjälklagets undersida indikerar att grunden under delar av året är så pass fuktig att mikroorganismer utvecklas. Detta kan i sin tur leda till rötskador i konstruktionen. För att undvika detta så måste krypgrundens klimat bli torrare. Fuktkvoten uppmättes till 16 %.

Läs Anticimex faktablad om uteluftsventilerade krypgrunder för tips och råd.

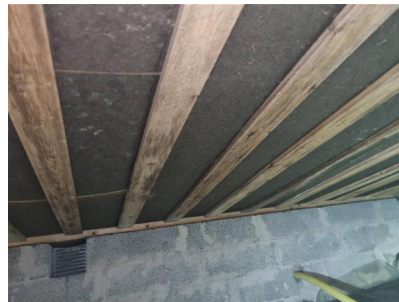
Gränsvärden för mikrobiell tillväxt.

Det finns risk för mikrobiell tillväxt om den relativa fuktigheten (RF) i den omgivande luften är över 75 %. I furuvirke motsvarar det en fuktkvot (FK) på 17 %.

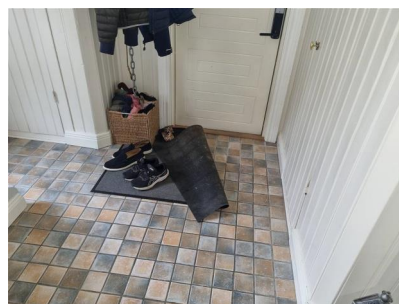
Klinker har släppt från underlaget ("Bom").

Felet som uppstått är att vidhäftningen mellan klinker och underlag har upphört. Sk "bom/ bomljud".

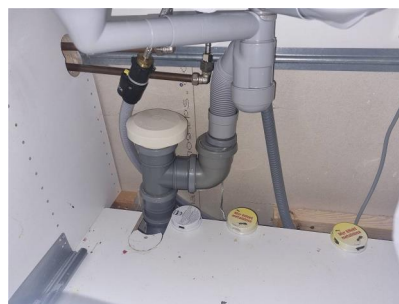
Fuktskydd saknas i diskbänksskåp samt under frys.  
- Avloppslang från diskmaskin är ej förankrad.

Utan fuktskydd är det svårt att upptäcka läckage från rörledningar. Vatten kan då tränga in i omkringliggande konstruktioner och orsaka fuktskador.

För att upptäcka eventuella läckage, installera ett fuktskydd.

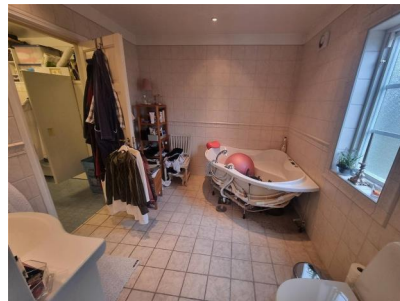
Våtutrymmet har äldre yt-/tätskikt.

Eftersom funktionen, som innebär att ytskiktet/tätskiktet ska vara vattentätt, kan vara nedsatt finns en ökad risk att vatten tränger igenom ytskiktet/tätskiktet med vattenskador i omkringliggande konstruktioner som följd.

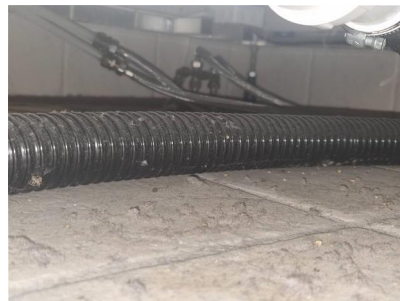
Rör genomföring finns i golv under badkar.

Rör genomföringar i golvet medför en ökad risk för att vatten tränger ner i omkringliggande konstruktioner och orsakar fuktskador. Vid uppbyggnaden av utrymmet var detta tillåtet och utförandet anses därför vara fackmässigt utfört. I dagens branschregler är detta inte längre tillåtet.

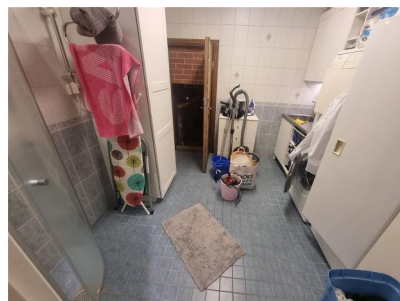
Våtutrymmet har äldre yt-/tätskikt.

Eftersom funktionen, som innebär att ytskiktet/tätskiktet ska vara vattentätt, kan vara nedsatt finns en ökad risk att vatten tränger igenom ytskiktet/tätskiktet med vattenskador i omkringliggande konstruktioner som följd.

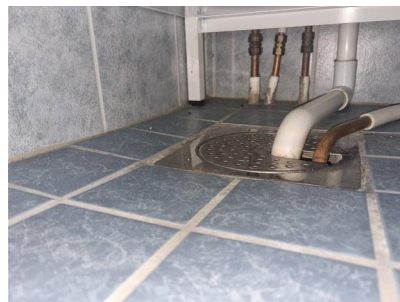
Rör genomföring finns i golv under tvättbänksskåp samt under panna.

Rör genomföringar i golv medför en ökad risk för att vatten tränger ner i omkringliggande konstruktioner och orsakar fuktskador. Vid uppbyggnaden av utrymmet var detta tillåtet och utförandet anses därför vara fackmässigt utfört. I dagens branschregler är detta inte längre tillåtet.

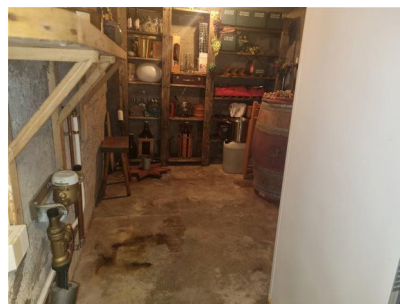
Får fuktgenomslag i golv vid mycket nederbörd. Dock är vinkällaren utan organiskt material

Läs under lämnade upplysningar (vinkällare).
