Doppskon 6

Hällstugatan 27

| Uppdragsnummer | A32516 |
| Besiktningsdatum | 2025-04-22 |

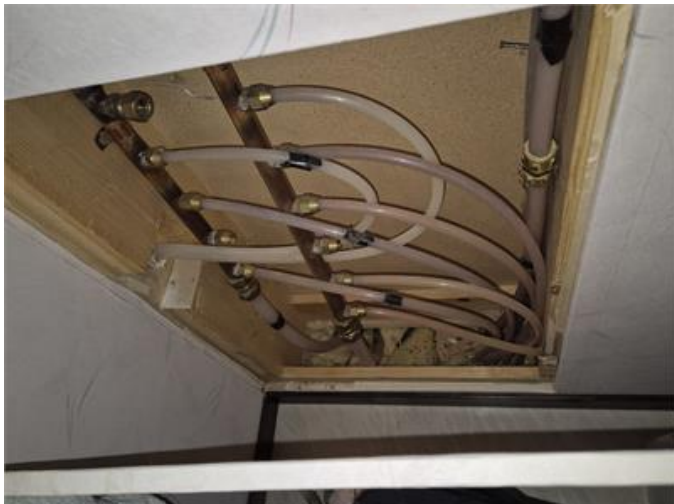
| Besiktningsresultat | | | | | |
|---|---|---|---|---|---|
| Wc | | X | | | - Äldre standard.<br>- Vattenfördelare ej monterad i fuktsäkert skåp, se bild. (Ej krav när utrymmet byggdes) |

Bild på vattenfördelaren.

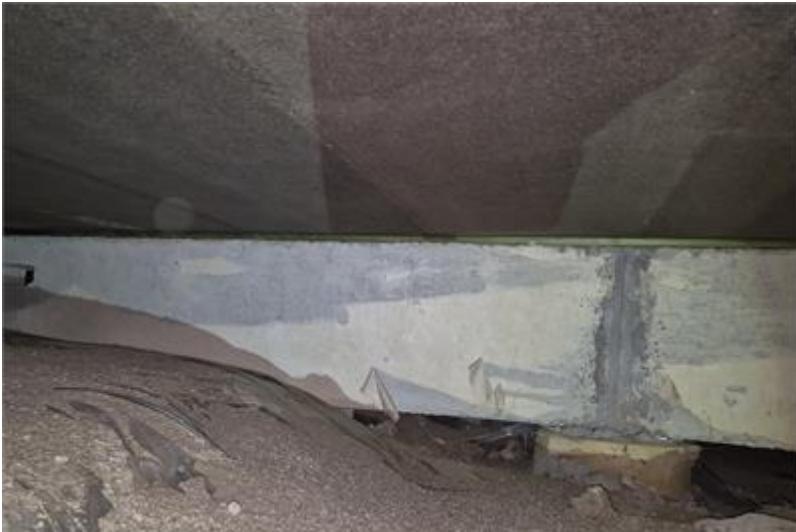
Det kritiska gränsvärdet för mikrobiell tillväxt brukar anges till ca 15-17% fuktkvot (FK).

FK uppmättes till 11 %.  
Notera att stickprovsmässig undersökning är utförd samt att mätvärden normalt sett kan variera över årstiderna.  
För att säkert fastställa konstruktionens kondition och fuktstatus måste en mer omfattande undersökning utföras.
