**Fastighetsuppgifter**

Arenberga 1:169

Anemonstigen 5

## Bilaga 1 för kontroll av valda konstruktioner

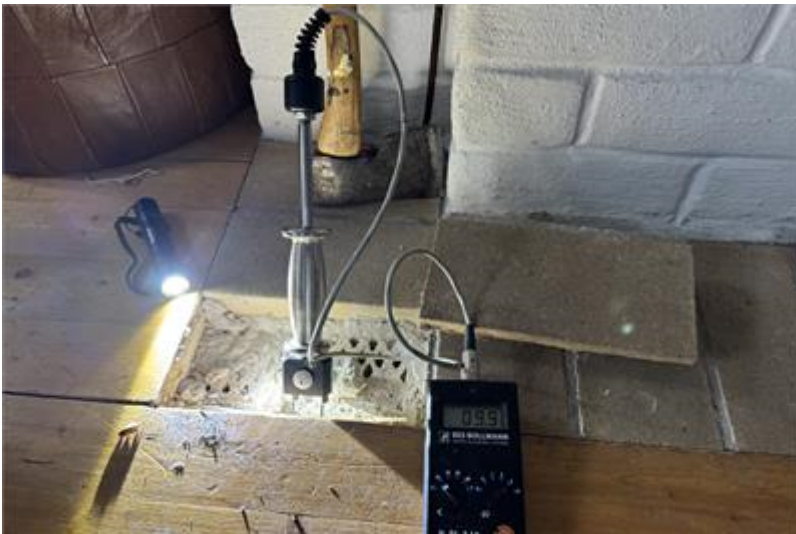
| Byggnadsdel | Uppreglat golv |
| Konstruktionsdel | Golvregel |
| Konstruktionsuppbyggnad | Träggolv, isolering, golvreglar, plastfolie och betong |

Fuktkvoten i uppreglat golv uppmättes stickprovsmässigt till 8-10% FK. Fuktkvotsmätning utfördes i matkällarens öppning i golv samt invid öppen spis.

Det kritiska gränsvärdet för mikrobiell tillväxt brukar anges till ca 15-17% fuktkvot (FK).

Notera att stickprovsmässig undersökning är utförd samt att mätvärden normalt sett kan variera över årstiderna. För att säkert fastställa konstruktionens kondition och fuktstatus måste en mer omfattande undersökning utföras.
