# Besiktningsprotokoll

| Fastighetsadress:<br>Bodekullsvägen 17 | |

| Besiktningsdatum:<br>2025-04-22 | Protokollnummer:<br>68954884 |

## Besiktningsutlåtande

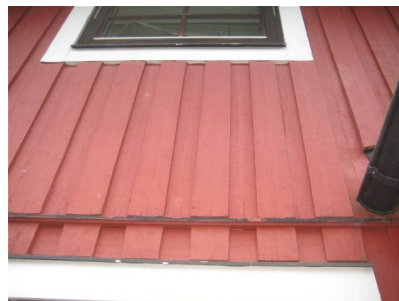
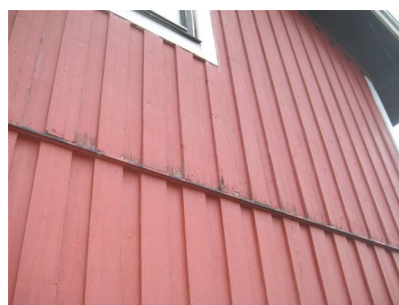
Panelbrädor har mindre rötskador, fasadpanelen är i behov av målning/underhåll. stora delar av fasaden behöver bytas i samband med ommålning, men jag bedömer inga bakomliggande skador

Fasadbeklädnad och träkonstruktioner där målningsbehov finns riskerar att få fukt- och rötskador på grund av sämre vattenavvisande förmåga. För att öka livslängden på fasadbeklädnaden rekommenderas målning och underhåll. I samband med ommålning rekommenderas att de rötskadade panelbrädorna byts ut.

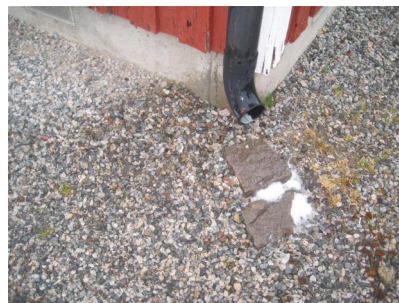
Stuprör avslutas ovan mark.

Stuprör som inte är anslutet till markledning kan medföra en ökad fuktbelastning på grundmur/sockel som i sin tur kan leda till fuktrelaterade skador.

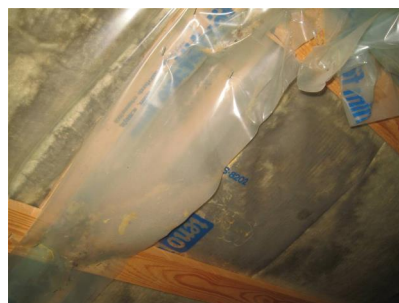
-Mindre luft läckage/fläckar noterades innanför plasten.  
Detta är vanligt förekommande (normalt) med tanke på byggåret.

-Friskluftsventiler saknar på övre plan.  
- Vinden är endast besiktad från lucka och 2 takstolsfack åt vardera hållet.

Då friskluftsventiler bitvis saknas försämras möjligheten för ventilationssystemet att fungera. Kontakt rekommenderas med ventilationsentreprenör för att undersöka och säkerställa ventilationssystemets funktion.

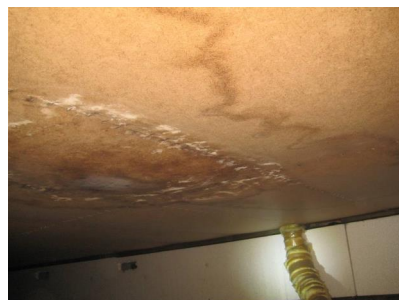
-Vid kontroll av konstruktion i krypgrund noterades fuktvärden över kritisk fuktnivå i regler och det förekommer yttlig mikrobiell påväxt, och fläckar under tvättstugan.  
Se notering skruvar i brunn i tvättstugan.

De höga fuktvärdena och den mikrobiella påväxten innebär att grundens klimat under delar av året är för fuktigt. Detta kan i förlängningen leda till rötskador i konstruktionen. För att undvika detta så måste krypgrundens klimat bli torrare.

Fuktkvoten uppmättes till 17,7 %.

För att utreda orsaken till och omfattningen av ovanstående noteringar rekommenderas att en fördjupad undersökning utförs.

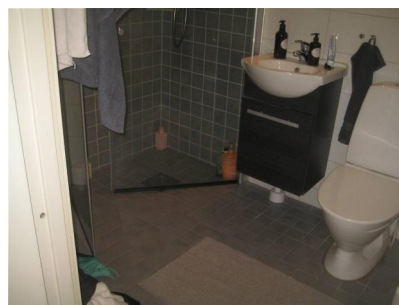
Normala fuktvärden indikerades mot klinker/kakel.

En viss fukt tränger alltid in bakom kakel/klinker via fogarna, detta är helt normalt och innebär inte att tätskiktet/ våtrumsisoleringen under kaklet/klinkern är bristfälligt eller ur funktion.

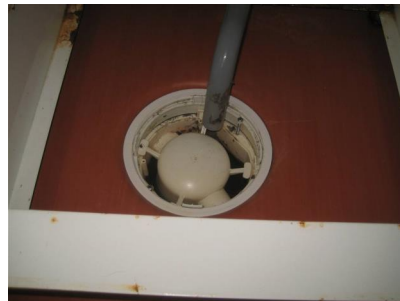
- Mycket rörgenomföringar finns i golv.
- Mattan har släppt under tvättstapel.
- skruvar till klämring har skruvats direkt i brunn.
- Utrymmet bör renoveras.

Rörgenomföringar i golvet medför en ökad risk för att vatten tränger ner i omkringliggande konstruktioner och orsakar fuktskador.  
Fuktindikering utan anmärkning vid besiktningen från insidan.  
men se notering fläckar i krypgrund.

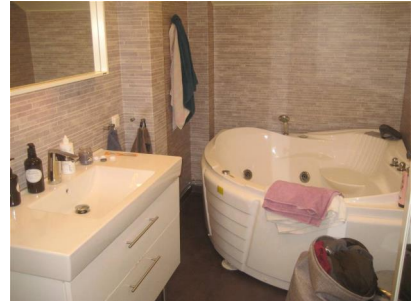
Fuktindikering i utrymmet gav inga förhöjda fuktindikationer.
