# Besiktningsprotokoll

Anticimex Försäkringsbesiktning i samarbete med Fastighetsbyrån

| Fastighetsbeteckning:<br>Sommarhagen 6 | |
| Fastighetsadress:<br>Folkungavägen 3 | |

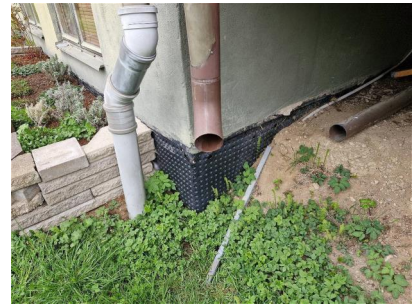
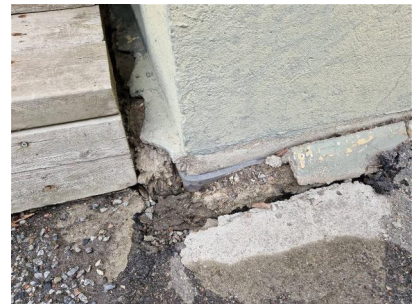
Utvändigt fuktskydd ligger oskyddat ovan mark. Kantlist saknas och otätheter finns.

Risk finns att det utvändiga fuktskyddet skadas och funktionen försämras.

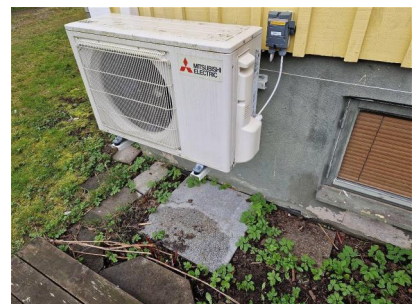
Kondensvatten från luftvärmepumpens utedel leds inte bort från husgrunden.

Detta medför ökad risk för att vatten tränger in i anslutande konstruktioner, vilket i sin tur kan leda till fuktrelaterade skador. Observera att besiktning av byggnadens värmesystem eller värmepumpen inte har ingått i uppdraget.

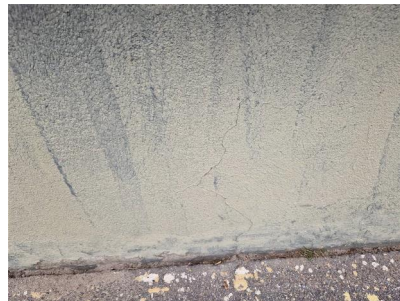
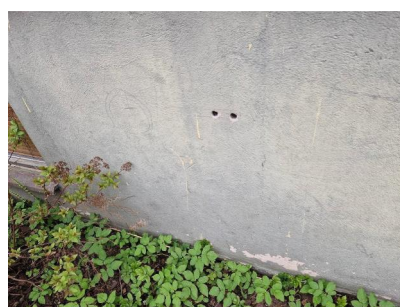
Förg/putssläpp och sprickor finns i sockel.  
Otätheter finns.

Dessa bedöms inte ha lett till bakomliggande skador.

Underhåll rekommenderas.

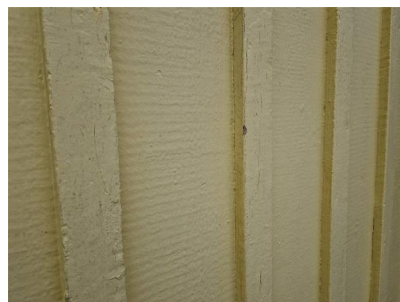
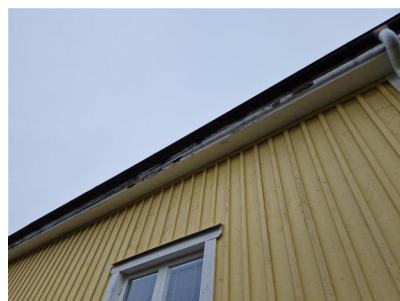
Fasadpanelen är ställvis i behov av målning/underhåll.  
Takfot har underhåll/målningsbehov.

Fasadbeklädnad och träkonstruktioner där målningsbehov finns riskerar att få fukt- och rötskador på grund av sämre vattenavvisande förmåga. För att öka livslängden på fasadbeklädnaden rekommenderas målning och underhåll.

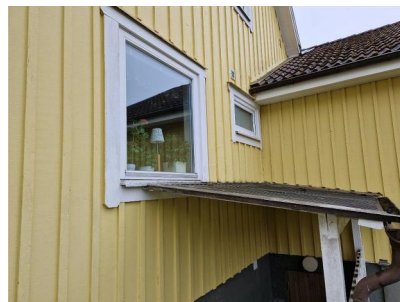
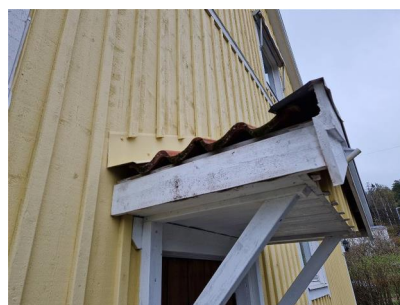
Anslutning mellan skärmtak och gavelvägg är bristfälligt utförd. Skärmtak framsida saknar plåtdetaljer.

Detta medför risk för att regnvatten kan rinna in mellan anslutningen och gavelväggen, vilket i sin tur kan leda till mikrobiella skador i tak och väggkonstruktioner.

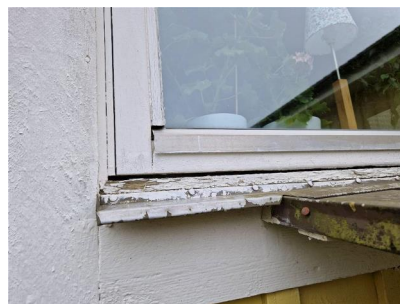
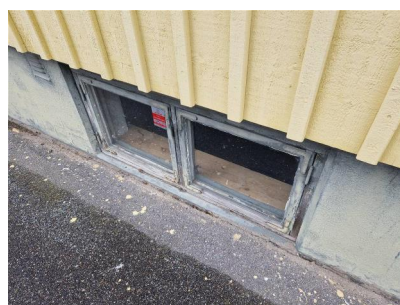
Fönster är i behov av målning/underhåll.

Fönsterbågar och fönsterkarmar där målningsbehov finns riskerar att få fukt- och rötskador på grund av sämre vattenavvisande förmåga.

För att öka livslängden på fönster rekommenderas målning och underhåll.

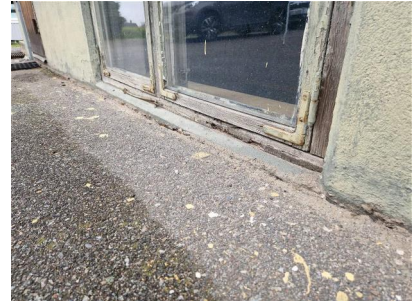
Fönsterbleck saknas på källarfönster.  
Överbleck saknas ovan två fönster.

Avsaknad av fönsterbleck medför en ökad risk för att vatten kan rinna in och orsaka fuktrelaterade skador i omkringliggande konstruktioner.

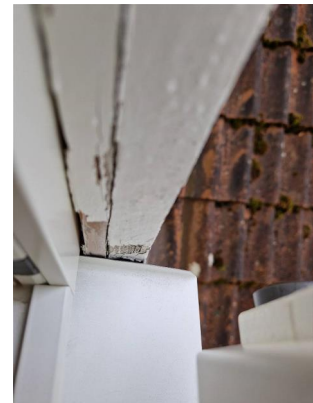
Fönsterbleck är otäta vid infästningar.

Eftersom fönsterblecken är otäta finns risk att vatten rinner in i väggen vilket i sin tur kan leda till fuktskador i väggkonstruktionen.

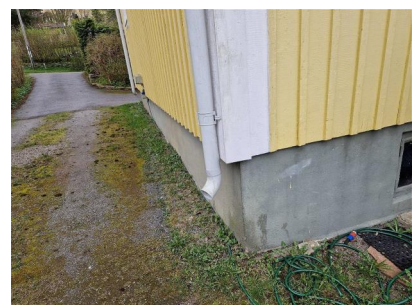
Stuprör avslutas nära husliv.

Stuprör som avslutas intill husliv (ovan mark) kan medföra en ökad fuktbelastning på grundmur/sockel med fuktrelaterade skador som följd.

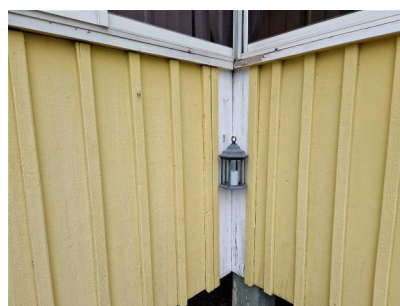
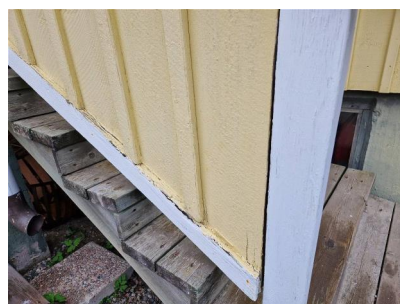
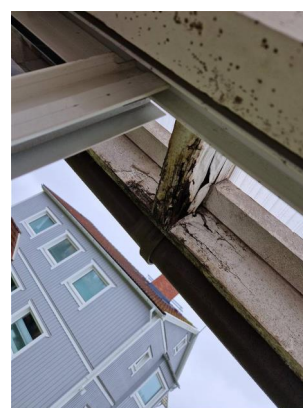
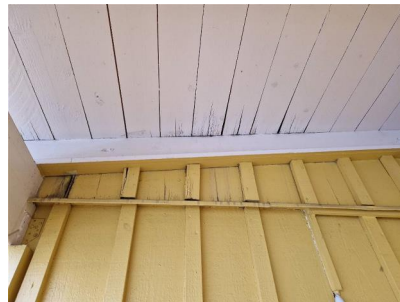
Rötskador finns i räcke till uterum och i takkonstruktionen. Fasadpanelen och träkonstruktioner har målningsbehov. Plint har underhållsbehov.

Rötskador i fasaden är ett tecken på bristande fuktskydd/hög fuktpåverkan, som även kan leda till fuktrelaterade skador i bakomliggande konstruktioner.

Vi rekommenderar en fördjupad undersökning för att bedöma orsak och omfattning.

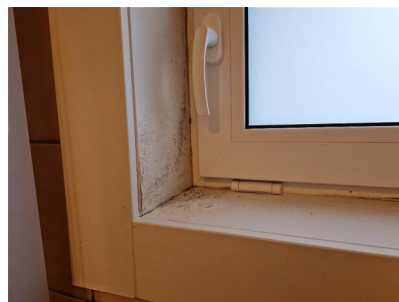
Våtutrymmet har äldre yt-/tätskikt.  
Rör genomföring finns i golv.  
Mikrobiell påväxt finns vid fönster och foder är fuktpåverkat.  
Ventilation fungerar bristfälligt.  
Golvbrunnen var ej åtkomlig för besiktning.

Utrymmet är äldre och har passerat tiden för sin tekniska livslängd.

Renovering av utrymmet rekommenderas. Kontakta en behörig våtrumsentreprenör för en renovering. I samband med renoveringen bör omkringliggande konstruktioner kontrolleras för att upptäcka eventuella följdskador.

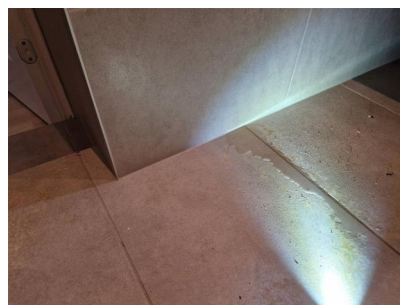
Stående vatten noteras på golvet.

Vi rekommenderar en fördjupad undersökning för att bedöma orsak och omfattning.

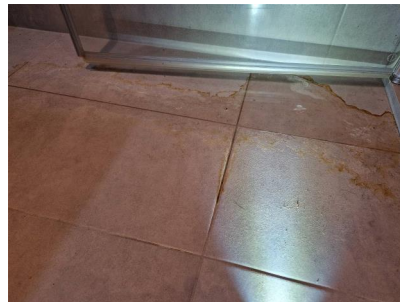
Tröskel saknas.

Avsaknaden av en tröskel medför risk att vatten tränger in i angränsande konstruktioner och rum vilket i sin tur kan leda till fuktrelaterade skador.

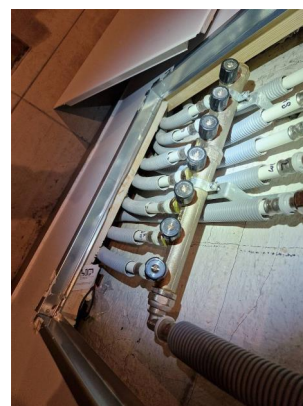
Rörslits saknar vattentät botten.

En rörslits ska ha en vattentät botten och vara försedd med skvallerrör. När det saknas ökar risken för att ett läckage inte upptäcks i tid. Det kan leda till fuktskador i omkringliggande konstruktioner.

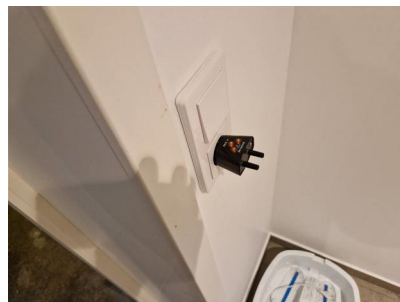
Funktionskontroll av jordade eluttag.

Vid stickprovskontroll av jordade eluttag noterades felkoppling.

Kontakta en elektriker för kontroll och åtgärd.
