# Besiktningsprotokoll

| Fastighetsbeteckning:<br>Brändön 7:70 | |
| Fastighetsadress:<br>Örnabbsvägen 171 | |

| Besiktningsdatum:<br>2025-04-22 | Protokollnummer:<br>68970947 |

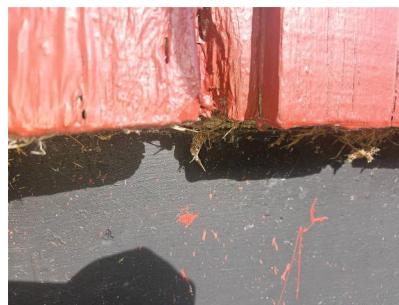
- Enstaka mindre torrsprickor på fasadbrädor.
- Bubblor i färgen på fasaden vid ytterdörren.
- Mindre rötskador i nederdel av enstaka fasadbrädor.

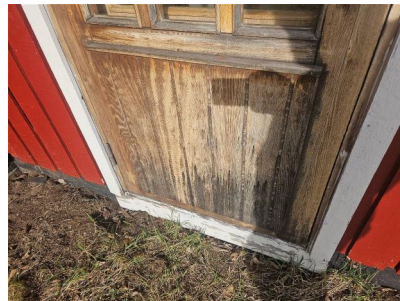
Äldre dörr till groventré är i behov av målning och underhåll.

-Dörrbleck saknas under denna.

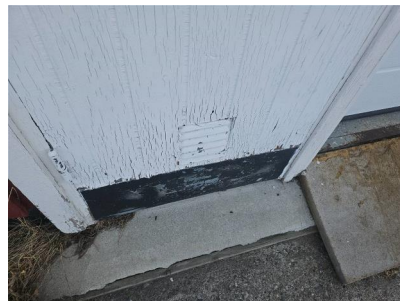
Färgsläpp och mindre rötskador på garagedörr.

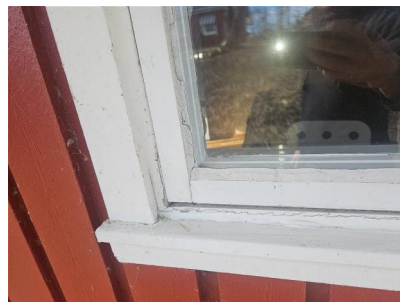
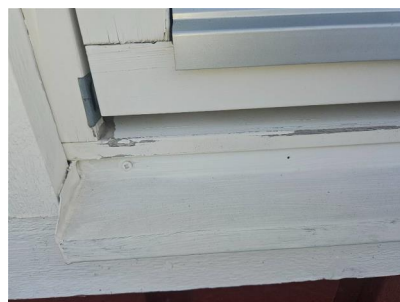
Mindre torrsprickor och färgsläpp på trädetaljer kring fönster och fönsterbågar. (Framst på husets äldre fönster)

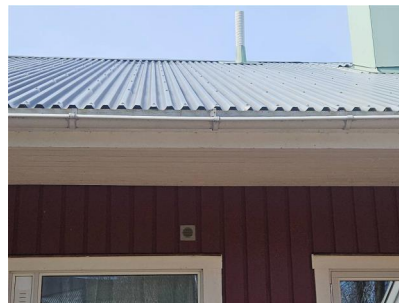
Hängränna svackar något på baksidan.

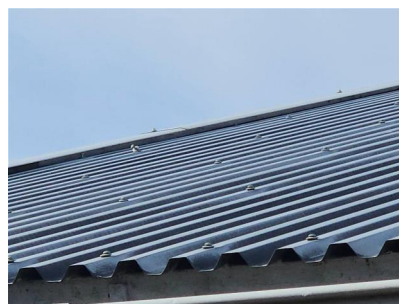
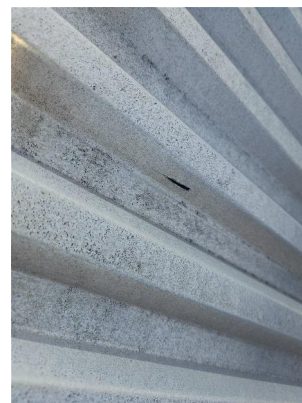
Yttertaket är ett äldre spikat plåttak.

Eftersom husets taktäckning är äldre samt har brister som enstaka uppstickande spikar, glipor mellan plåtar enstaka mindre skador i plåten har det ett minskat motstånd mot vatteninträngning. Detta i sin tur kan leda till fuktskador på träläkt och vidare ner i underliggande konstruktioner.

-Bucklor i takstos.

-Missfärgningar på plåten mellan takstos och takfot.

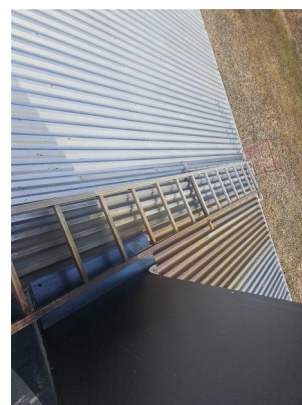
Takstege sitter löst.

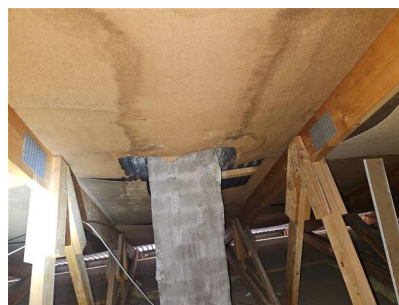
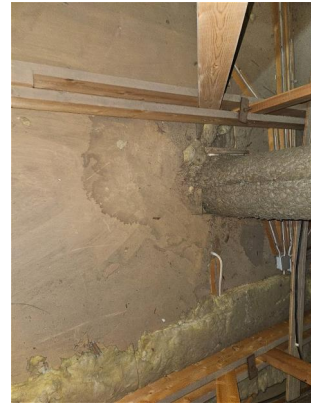
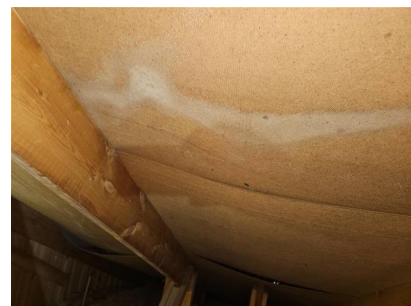
Vid kontroll av vinden uppmättes fuktvärden under kritisk fuktnivå för mikrobiell tillväxt och en normal lukt upplevdes.

Fuktkvoten i underlagstak/takbjälkar uppmättes stickprovsvis vid besiktningstillfället till ca 8-9%.

- Enstaka kondensfläckar och äldre fuktfläckar vid genomföringar (Inga förhöjda fuktvärden uppmättes på dessa)
- Enstaka kondenskydd har släppt.
- Enstaka fuktfläckar på golvspånskivor.

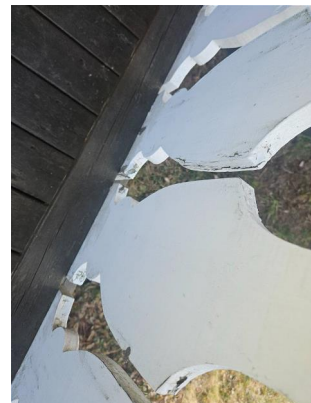
Lack och färgsläpp på altanräcken, trall och trädetaljer.

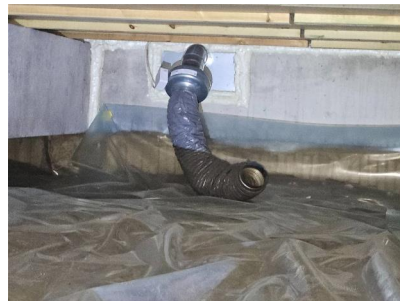
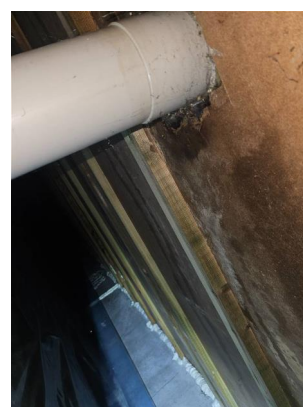
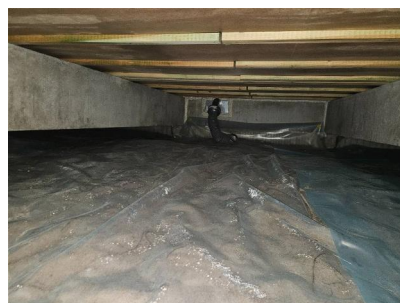
Vid kontroll av konstruktionen i krypgrund uppmättes fuktvärden under kritisk fuktnivå för mikrobiell tillväxt och normal lukt upplevdes.

-Mikrobiell påväxt noterades på delar av trossbotten, går ej att bedöma när detta har uppkommit, dock uppmättes fuktkvoten på trossbotten stickprovsvis till mellan 10-13%.

-Plastning av markytan med uppvik samt tätning av grunden har utförts 2015, dessa åtgärder har fuktsänkande effekter i krypgrunden.

-Träskyddsbehandlat virke finns i krypgrunden.

-Äldre fuktfläck kring avloppsrör. (Inga förhöjda fuktvärden uppmättes på denna)

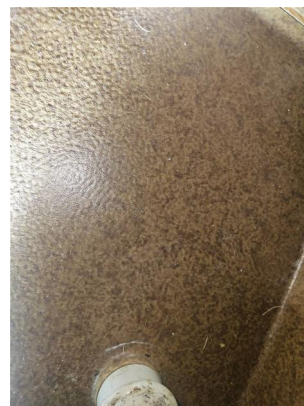
Äldre golvmatta i toaletten.

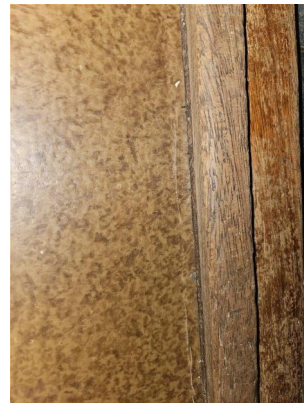
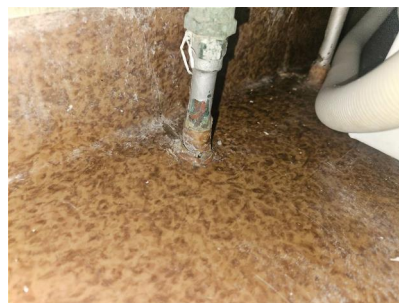
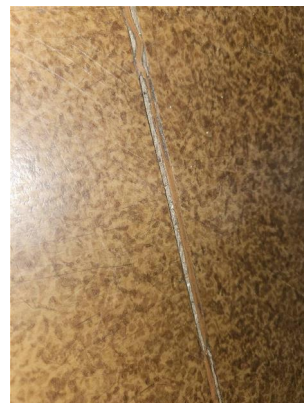
Våtutrymmet har äldre yt-/tätskikt med brister som:

- Sprickor i golvmattan vid tröskel.
- Skarvar i golvmattan har gått isär.

Eftersom funktionen, som innebär att ytskiktet/tätskiktet ska vara vattentätt, kan vara nedsatt finns en ökad risk att vatten tränger igenom ytskiktet/tätskiktet med vattenskador i omkringliggande konstruktioner som följd.

- Rör genomföring finns i golv.

Rör genomföringar i golvet medför en ökad risk för att vatten tränger ner i omkringliggande konstruktioner och orsakar fuktskador. Vid uppbyggnaden av utrymmet var detta tillåtet och utförandet anses därför vara fackmässigt utfört. I dagens branschregler är detta inte längre tillåtet.

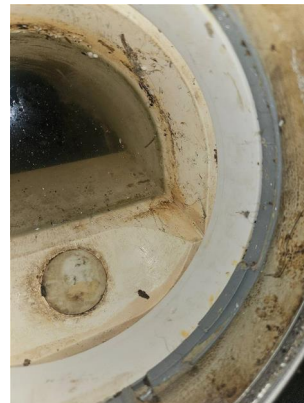
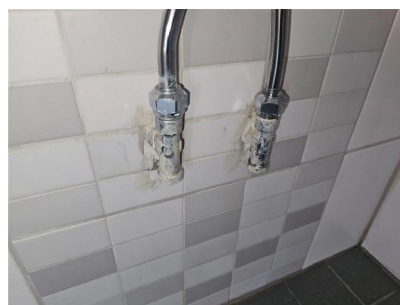
Förhöjningsring finns i äldre golvbrunn.

Förhöjningsringar i äldre golvbrunnar är en riskkonstruktion eftersom det kan förekommer otätheter mellan förhöjningsringen och brunnen. Detta kan i sin tur leda till fuktskador i omkringliggande konstruktioner.

-Golvbrunnen ej utbytt vid renovering.

-Rör genomföring finns i vägg i duschzon.

Rör genomföringar i väggen medför en ökad risk för att vatten tränger in i omkringliggande konstruktioner och orsakar fuktskador.

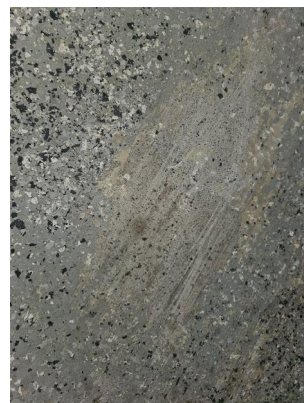
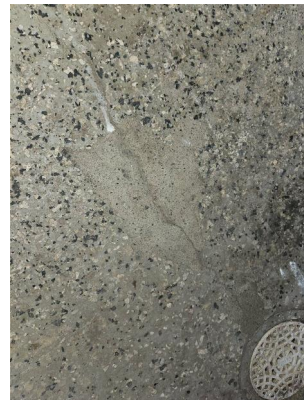
-Slitage och sprickor på betongplattan.

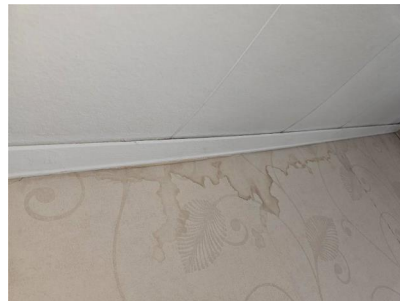
Fuktfleck på innertak och innervägg.  
(Inga förhöjda fuktvärden uppmättes på denna)

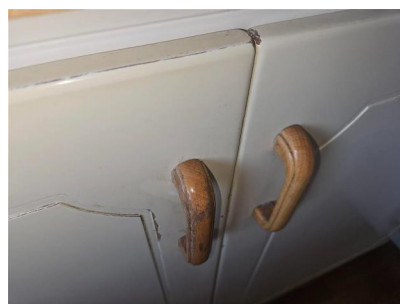
Mindre slitage på köksinredning.

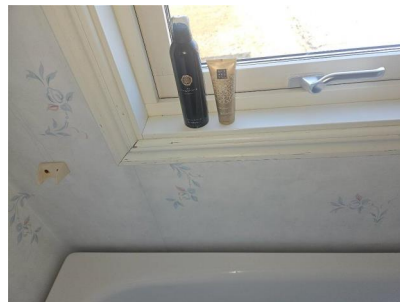
Duschen är placerad nära ett fönster.

Duschens placering i våtutrymmet utgör en risk för fuktskador i fönster- och väggkonstruktionen.

För att minska risken för fuktskador på fönster och väggkonstruktion rekommenderas att man skyddar fönstret mot vattenbegjutning.
