# Besiktningsprotokoll

Anticimex Försäkringsbesiktning i samarbete med Fastighetsbyrån

| Fastighetsadress:<br>Stenbocksgatan 3 | |

| Besiktningsdatum:<br>2025-04-22 | Protokollnummer:<br>68945971 |

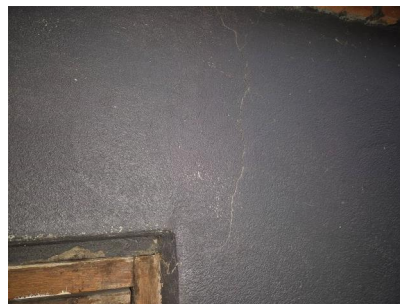
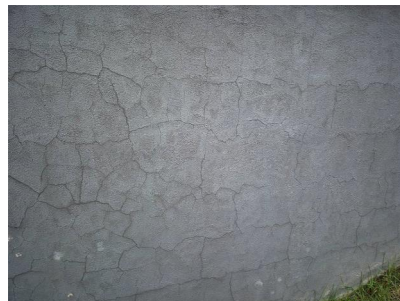
#### Utvändigt / Sockel

Sprickor finns i sockel.

Dessa bedöms inte ha lett till bakomliggande skador.

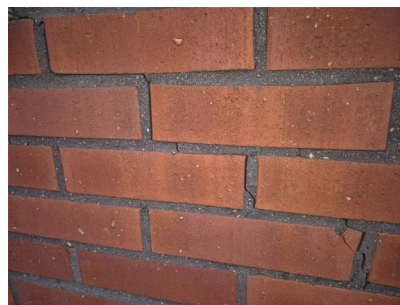
#### Utvändigt / Fasad

Sprickor finns i tegelfasaden.

Detta kan leda till fukt- och frysskador i konstruktionen.

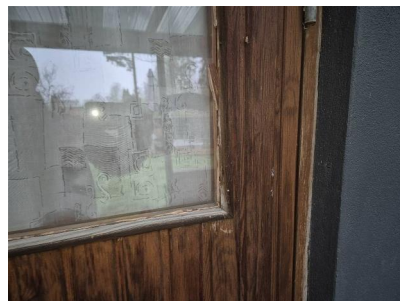
### Utvändigt / Dörrar

Källardörr är i behov av målning/underhåll.

Dörrar där målningsbehov finns riskerar att få fukt- och rötskador på grund av sämre vattenavvisande förmåga.

För att öka livslängden på dörr rekommenderas målning och underhåll.

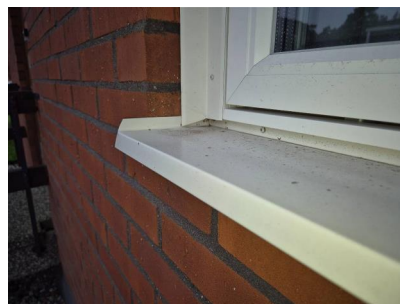
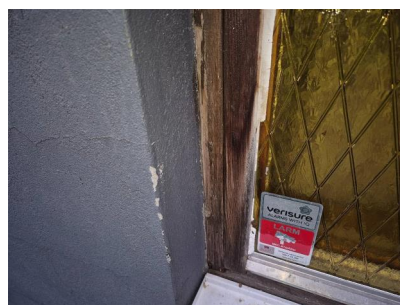
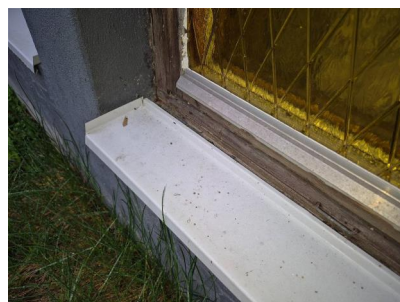
### Utvändigt / Fönster

Fönsterbleck lutar fel och är lösa på källarfönster. Och visst underhåll föreligger på källarfönster.

Eftersom fönsterblecken lutar åt fel håll finns risk att vatten rinner in i väggen vilket i sin tur kan leda till fuktskador i väggkonstruktionen.

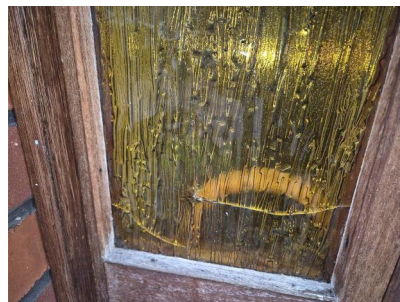
Sprickor i glas bredvid ytterdörr.

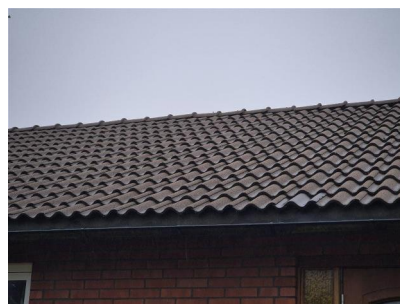
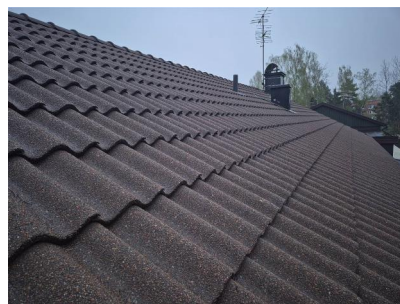
### Utvändigt / Tak

Yttertaket är äldre. Taket är besiktat från mark och tak på carport.

Takpannor, plåtdetaljer och underlagstak har enligt vår bedömning en begränsad livslängd. Eftersom husets taktäckning är äldre har det ett minskat motstånd mot vatteninträngning. Detta i sin tur kan leda till fuktskador på träläkt och vidare ner i underliggande konstruktioner.

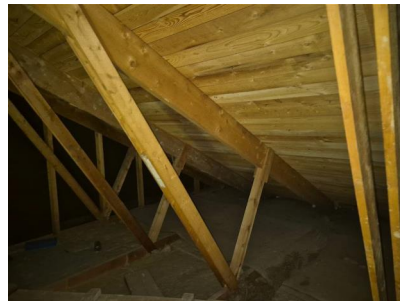
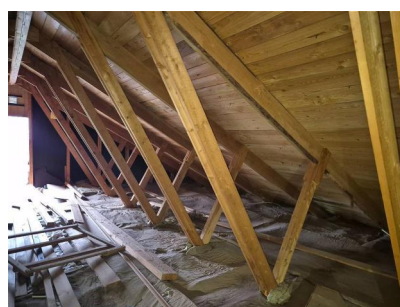
### Utvändigt / Vind

Mikrobiell påväxt finns på underlagstaket.

Detta kan vara ett tecken på att vinden tillförs fukt inifrån bostaden. Observera att besiktning av bostadens ventilationssystem inte har ingått i uppdraget.

För att komma tillrätta med detta kan fukttillförseln inifrån bostaden behöva minskas. Det kan göras genom att ventilationen i bostaden förbättras samt att eventuella otätheter i vindsbjälklaget (tak-/väggvinklar, taklucka med mera) tätas. Läs Anticimex faktablad om uppvärmda vindsutrymmen för tips och råd.

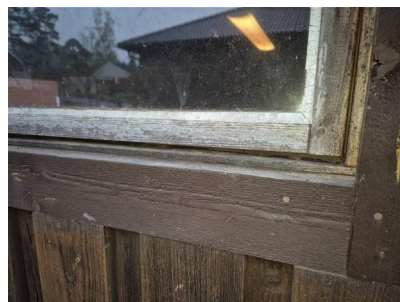
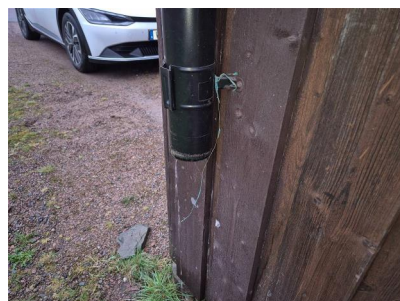
### Utvändigt / Carport

- Fönsterbleck saknas på fönster.
- stuprör är inte anslutet till markledning.

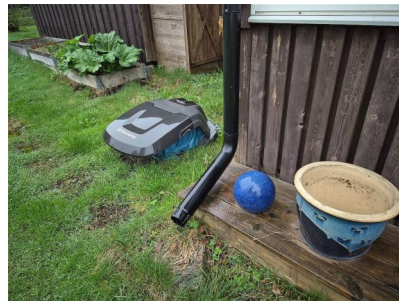
### Utvändigt / Altan

- Stuprör är inte anslutet till markledning.

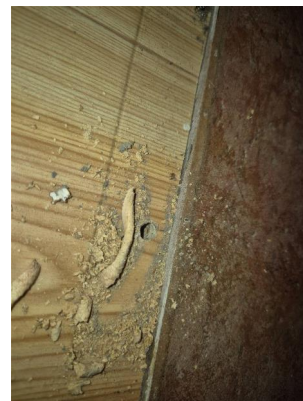
### Källarplan / Allmänt

Vid kontroll av konstruktion uppmättes fuktvärden under kritisk nivå för mikrobiell tillväxt och normal lukt upplevdes.

Grundläggningen består av en betongplatta på mark utan underliggande isolering och med ett uppreglat golv dikt an betongen. Fuktkvoten uppmättes till 16 %. Gränsvärdet för mikrobiell tillväxt är 17% FK. Kontroll utfördes vid list mellan klinker och golv vid kamin.

Befintlig golvkonstruktion och eventuella väggsyllar riskerar att drabbas av fuktskador på grund av naturlig fuktpåverkan. Detta i sin tur kan leda till mikrobiella skador (angrepp av mikroorganismer) som kan resultera i att mikrobiell lukt sprids till boendemiljön. Om väggsyllarna är tryckimpregnerade kan även en kemisk lukt förekomma.

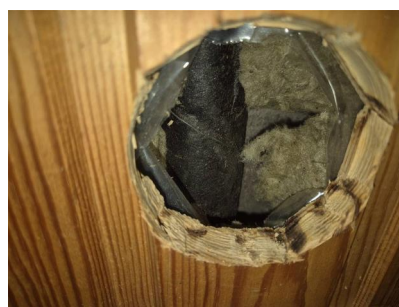
Vid kontroll av konstruktion uppmättes fuktvärden under kritisk nivå för mikrobiell tillväxt och normal lukt upplevdes.

Källargrundmurar med påreglade isolerade ytterväggar. Fuktkvoten uppmättes till 12%, den relativa fuktigheten uppmättes till 57 % och en normal lukt kunde kännas i golv/vägg vinkel. Gränsvärdet för mikrobiell tillväxt är 17% FK och 75% RF.

Befintlig påreglad vägg och eventuella väggsyllar riskerar att drabbas av fuktskador på grund av naturlig fuktpåverkan. Detta i sin tur kan leda till mikrobiella skador (angrepp av mikroorganismer) som kan resultera i att mikrobiell lukt sprids till boendemiljön. Om regler/syllar är tryckimpregnerade kan även en kemisk lukt förekomma.

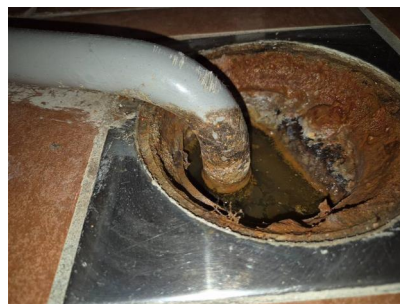
### Källarplan / Tvättstuga

Gjutjärnsbrunnen är rostangripen.

Det finns risk att golvbrunnen rostar sönder med fuktskador som följd.

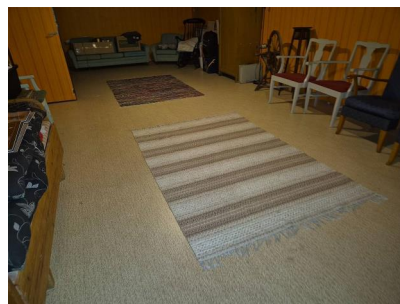
### Källarplan / Hobbyrum

Limmad plastmatta finns på betongplattan.

På grund av naturlig fuktpåverkan från mark riskerar plastmattan att släppa från underlaget. Mattan och limmet kan också avge en kemisk lukt som sprids till boendemiljön.

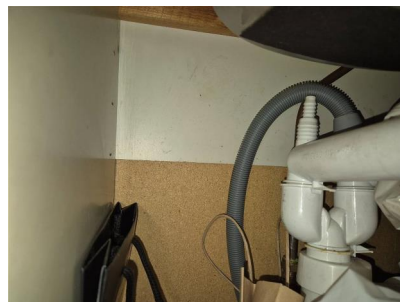
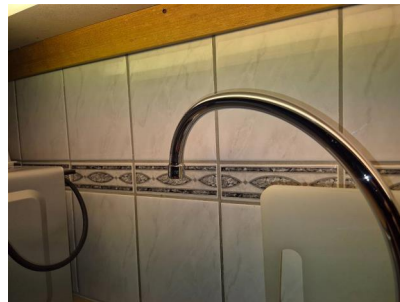
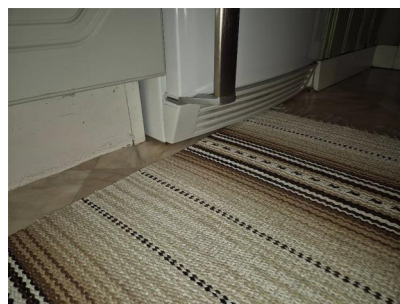
### Entréplan / Kök

Fuktskydd saknas i diskbänksskåp och under vitvaror, men nuvarande ägare har ett vattenlarm installerat.  
- Vridstopp saknas på köksblandare.

Utan fuktskydd är det svårt att upptäcka läckage från rörledningar. Vatten kan då tränga in i omkringliggande konstruktioner och orsaka fuktskador.

För att upptäcka eventuella läckage, installera ett fuktskydd.

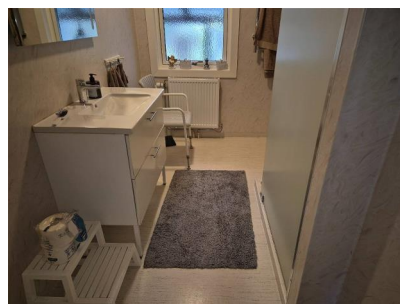
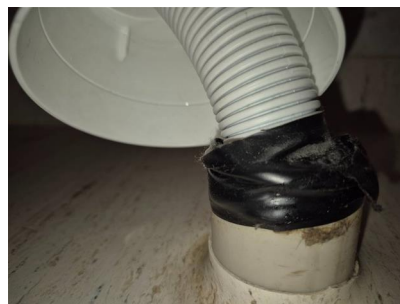
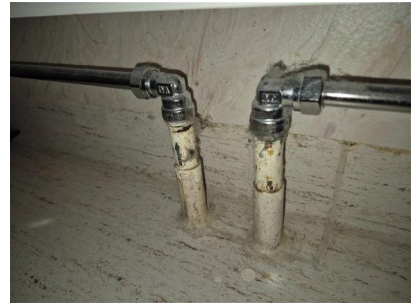
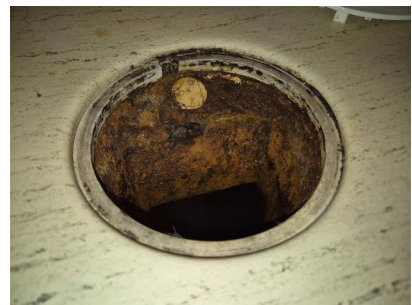
### Entréplan / Dusch/Toalett

- Våtrummet har äldre yt-/tätskikt.
- Äldre gjutjärnsbrunn finns i utrymmet.
  - Rörgenomföringar i golv.
  - Avloppsslang är tejpad.

Eftersom funktionen, som innebär att ytskiktet/tätskiktet ska vara vattentätt, kan vara nedsatt finns en ökad risk att vatten tränger igenom ytskiktet/tätskiktet med vattenskador i omkringliggande konstruktioner som följd.

Fuktindikering i utrymmet gav inga förhöjda fuktindikationer.
