# Besiktningsprotokoll

Anticimex Försäkringsbesiktning i samarbete med Fastighetsbyrån

| Fastighetsadress:<br>Glava Glasbruk Stenstorp 1 | |

| Besiktningsdatum:<br>2025-04-23 | Protokollnummer:<br>68931637 |

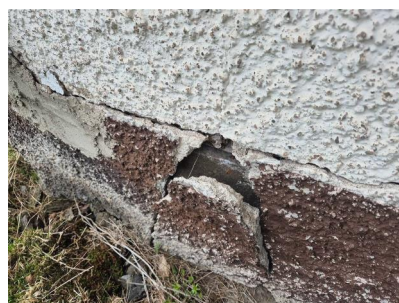
Sprickor finns i sockel.

Detta kan leda till fukt- och frysskador i konstruktionen.  
Se även notering Fasad

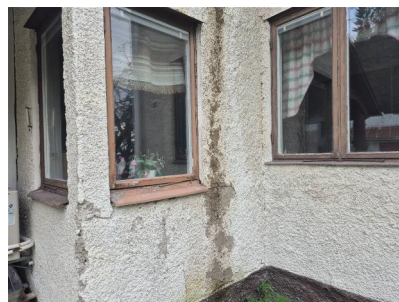
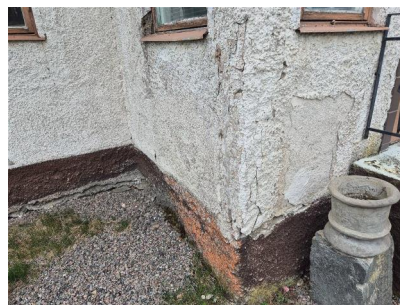
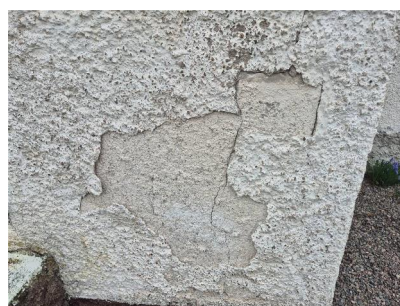
Putsad fasad har brister.

Då den putsade fasaden har brister finns risk att vatten tränger in i bakomvarande konstruktion med fuktrelaterade skador som följd.

Jag rekommenderar kontakt med fackman för en bedömning med åtgärdsförslag.

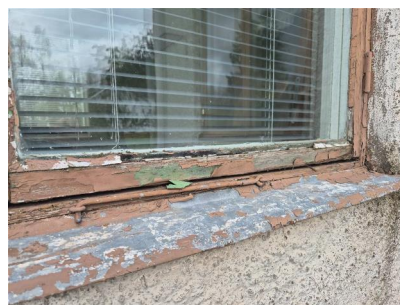
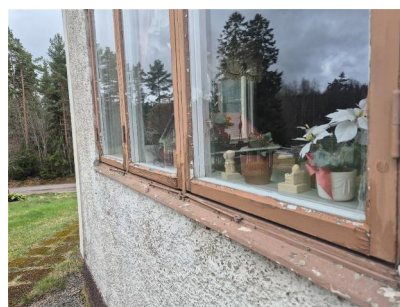
Kitt/-färgsläpp finns från fönster.  
Vissa rutor är spruckna och bör bytas ut.

Detta medför ökad risk för fuktskador.

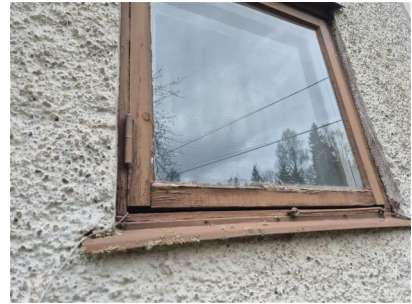
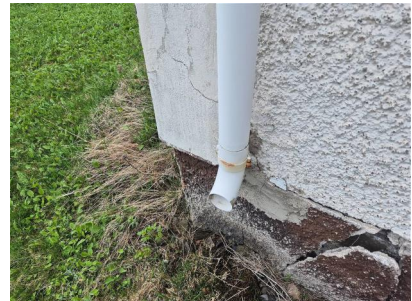
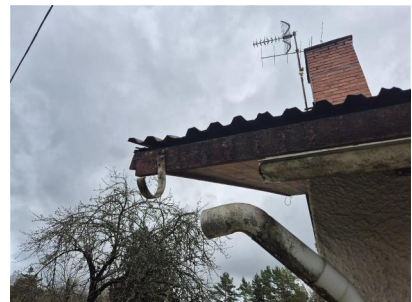
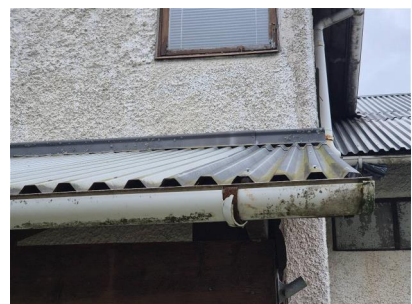
- Hängrännor och stuprör av plast.
- Vissa hängrännor är skadade.
- Stuprör avslutas intill husliv.

Sammantaget finns ett ökat fukttryck mot fasad och grundläggning som kan bidra till fuktrelaterade skador i ovan nämnda byggnadsdelar.

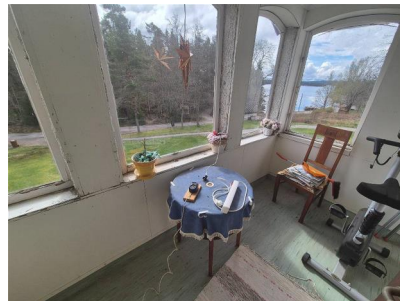
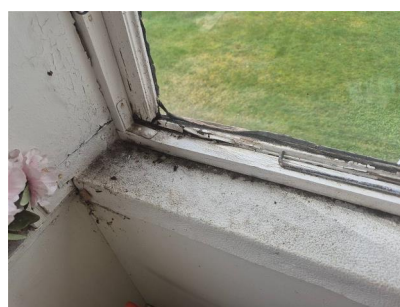
Otättheter finns runt fönsterpartier, spår av inträngande fukt är synligt mellan fönsterkarmar och stomme med synliga svällskador.

Renoveringsbehov föreligger.

I samband med denna renovering bör omkringliggande/intilliggande konstruktioner kontrolleras från skador.

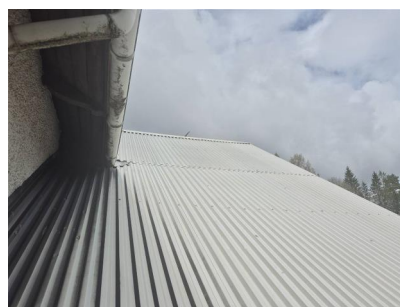
Yttertaket är äldre, plåten är spikad i "toppar" och ej skruvad med farmarskruv i "dalar". Uppkrupna spikar finns.

Takbeklädnad och underlagstak har enligt vår bedömning en begränsad livslängd. Eftersom husets taktäckning är äldre har det ett minskat motstånd mot vatteninträngning. Detta i sin tur kan leda till fuktskador på träläkt och vidare ner i underliggande konstruktioner.

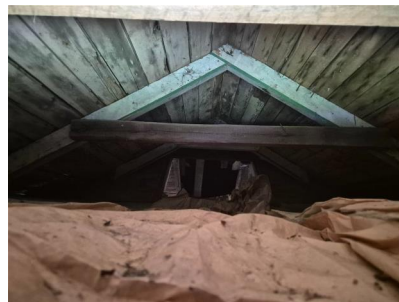
Fuktkvoter uppmättes i takstolar och underlagstak till mellan 10-11% Risk för mikrobiell tillväxt inträffar vid 75% relativ luftfuktighet vilket motsvarar 17% fuktkvot i furuvirke. Observera att fuktigheten på vinden ändras över säsongen, fuktigast är det vindtertid.

Mikrobiell påväxt finns på underlagstaket.

Den upptäckta mikrobiella påväxten på underlagstaket kan vara ett tecken på att vinden tillförs fukt inifrån bostaden och/eller uteluften.

Vi rekommenderar en fördjupad undersökning för att bedöma orsak och omfattning.

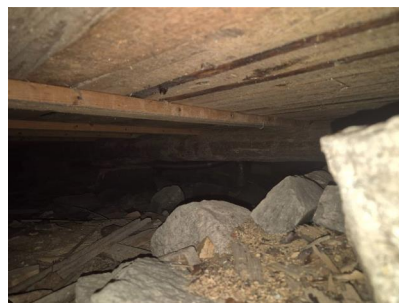
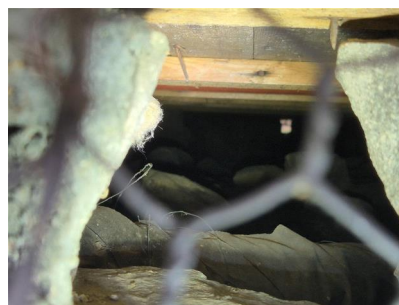
Torpargrunden är ej besiktningsbar på grund av låg höjd.

Torpargrunder med bjälklag av organiskt material har ofta fuktskador på grund av naturlig fuktpåverkan. Detta kan resultera i mikrobiella skador (angrepp av mikroorganismer) och, i värsta fall, rötskador. Mikrobiell lukt kan då spridas till boendemiljön. Grunden har inte kunnat besiktigas eftersom den inte är krypbar.

Som framtida ägare är min rekommendation att installera inspektionslucka och gräva/suga ut marken för att underlätta framtida kontroller och se om behov av kryppgrundsavfuktare finns.

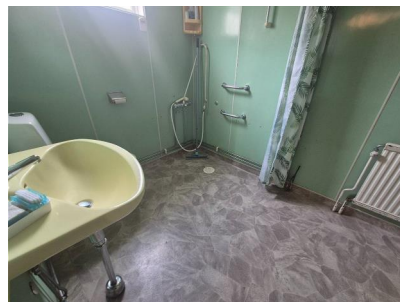
Våtutrymmet har äldre yt-/tätskikt på vägg med flera genomföringar. Rörgenomföringar finns även genom nyare tätskikt på golv.

Eftersom funktionen, som innebär att ytskiktet/tätskiktet ska vara vattentätt, kan vara nedsatt finns en ökad risk att vatten tränger igenom ytskiktet/tätskiktet med vattenskador i omkringliggande konstruktioner som följd.

Fuktindikering i utrymmet gav inga förhöjda fuktindikationer.

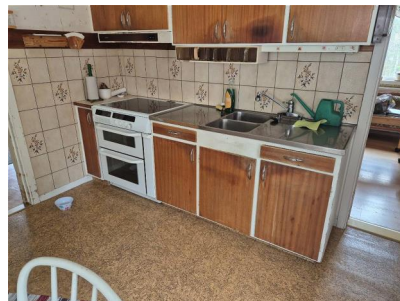
Äldre kök som saknar moderna droppskydd under kyl/frys och i diskbänksskåp.

Kranen svänger förbi diskho och spisen saknar tippskydd.

Sammantaget finns en ökad risk för fuktskador vid läckage.

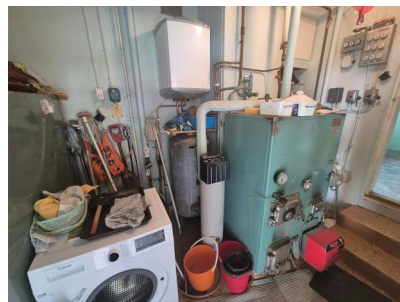
Äldre golvbrunn i gjutjärn och slitet marmorfloormålat betonggolv.

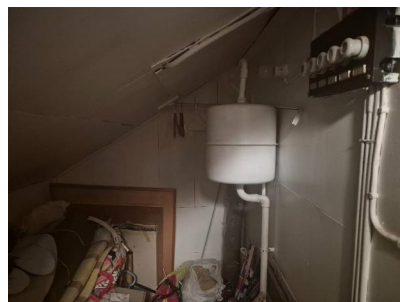
Expansionskärl finns installerat i utrymmet.

Expansionskärl som är i bruk är olämpligt placerat då ett läckage kan leda till att vatten rinner ut i omkringliggande konstruktioner med fuktskador som följd.

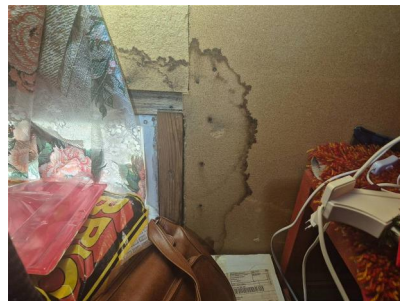
Fläckar förekommer runt fönster
