Hässleröd 7:2

Hässleröd 132

**Besiktningsuppgifter**

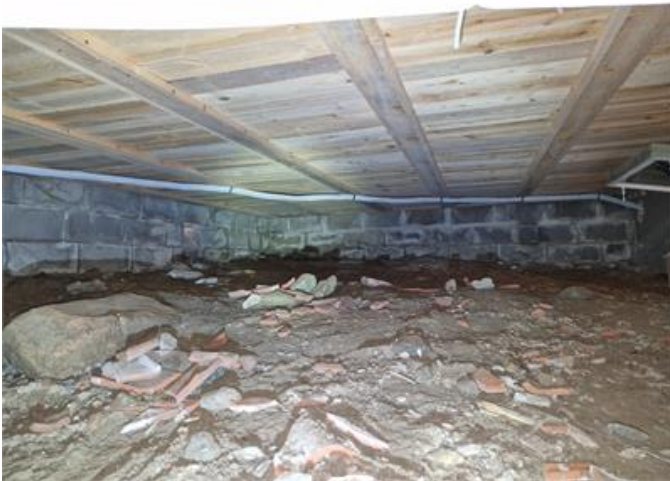
| Besiktningsresultat | | | | | |
|---|---|---|---|---|---|
| Krypgrunder | | | x | | Krypgrunder är generellt ansett som riskkonstruktion för fuktskador.<br>I södra utrymmet upplevdes fuktig miljö.<br>Fuktvärden över gränsvärde uppmättes i bjälklaget i båda utrymmena.<br>Se kommentar/riskanalys samt bilaga "Kontroll av konstruktion". |

Krypgrund, översiktsbild södra utbyggnaden.

Fuktkvoten i uppmättes till 19-21% i södra utrymmet och 18-19% i norra.  
Risk för mikrobiell tillväxt föreligger vid en fuktkvot på 17% och rötskador >28%.

Krypgrunder är generellt ansett som en riskkonstruktion för fuktskador. På grund av förhöjd fuktstatus, dels orsakad av fuktvandring från marken och dels orsakad av uteluft som släpps in i grunden (främst under den varma tiden av året), kan fuktskador/mikrobiell tillväxt med negativ inverkan på såväl byggnaden som inomhusmiljön uppstå. Det rekommenderas fackman kontaktas för vidare kontroll av omfattningen av de förhöjda fuktvärdena utförande av lämplig åtgärd. Vanligt är att installation av krypgrundsavfuktare (adsorptionsavfuktare) rekommenderas i kombination med eventuella andra åtgärder.

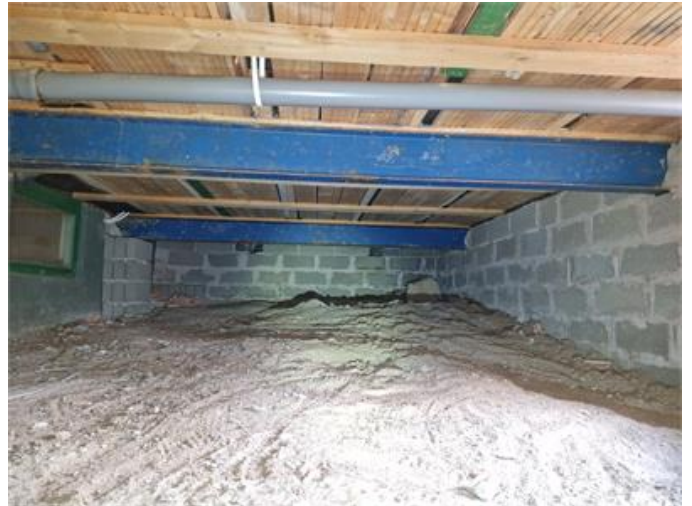
Krypgrund, översiktsbild norra utbyggnaden.

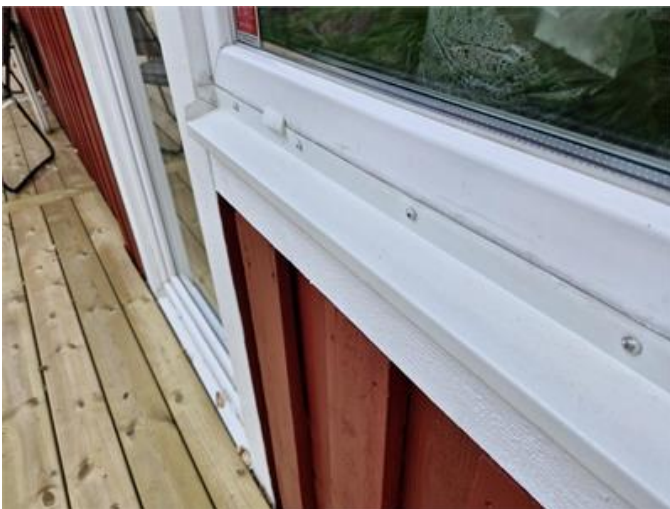
| Besiktningsresultat | | | | | |
|---|---|---|---|---|---|
| Fönster | | x | | | Fönsterbleck har utanpåliggande montering på karmar.<br>Se kommentar/riskanalys. |

När plåtdetaljer har utanpåliggande montering finns risk att otätheter kan uppstå varpå vatten kan tränga in och orsaka fuktnrelaterade skador i bakomliggande konstruktion.

Fönster, fönsterbleck utanpåliggande montering.

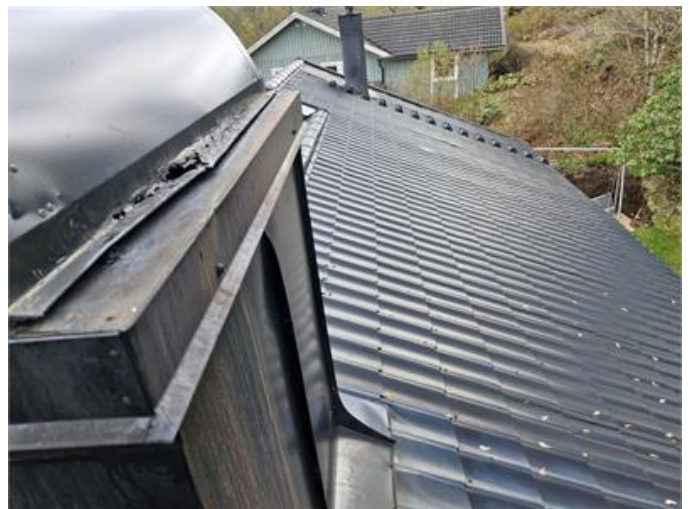
| Besiktningsresultat | | | | | |
|---|---|---|---|---|---|
| Skorsten | | x | | | Väderskydd/huven är sönderrostad. |

Tak och Skorsten, rosthål i huven.

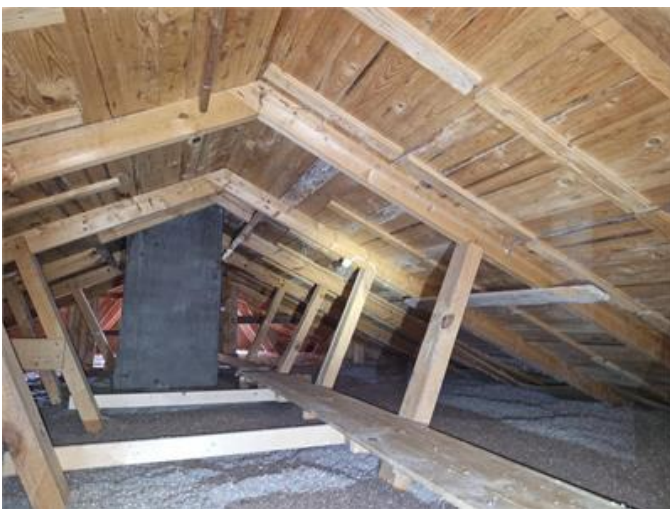
Nockvind, översiktsbild.

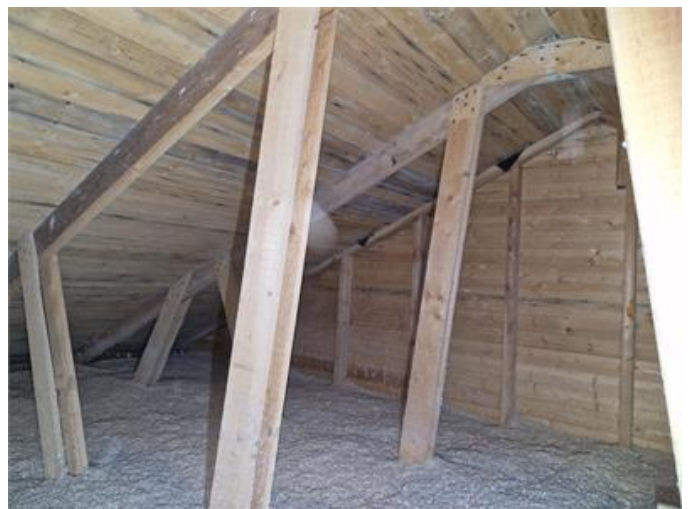
| Besiktningsresultat | | | | | |
|---|---|---|---|---|---|
| Nockvind | | x | | | I den södra delen noterades viss mikrobiell påväxt i underlagstaket, sk konvektionsskada.<br>Gavelventilation finns ej och takfotsventilationen är bristfällig.<br>Se kommentar/riskanalys. |

Nockvind, viss mikrobiell påväxt i underlagstaket södra delen.

Den mikrobiella påväxten på underlagstaket indikerar att vinden periodvis tillförs eller har tillförts fukt inifrån bostaden, som den kallare delen av året riskerar att kondensera mot underlagstaket (sk konvektionsskada). För att komma tillrätta med detta måste fukttillförseln inifrån bostaden minskas. Detta kan göras genom att ventilationen i bostaden förbättras samt att eventuella otätheter i vindsbjälklaget (tak/väggvinklar, vindslucka mm.) tätas. Vidare rekommenderas generellt gavel- och takfotsventilation på vindsutrymmen.

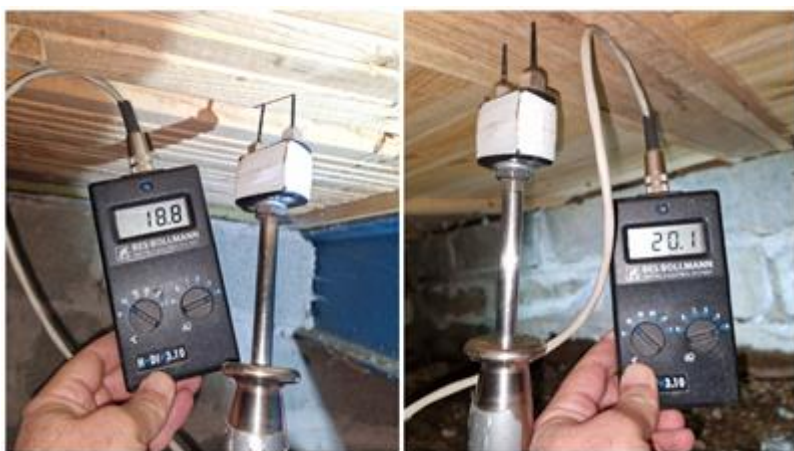
Kontroll av konstruktionen utfördes genom stickprovsmässig fuktmätning i golvreglar.

Fuktvärden över gränsvärde för mikrobiell tillväxt uppmättes.

Krypgrunder är generellt ansett som en riskkonstruktion för fuktskador. På grund av förhöjd fuktstatus, dels orsakad av fuktvandring från marken och dels orsakad av uteluft som släpps in i grunden (främst under den varma tiden av året), kan fuktskador/mikrobiell tillväxt med negativ inverkan på såväl byggnaden som inomhusmiljön uppstå. Det rekommenderas fackman kontaktas för vidare kontroll av omfattningen av de förhöjda fuktvärdena utförande av lämplig åtgärd. Vanligt är att installation av krypgrundsavfuktare (adsorptionsavfuktare) rekommenderas i kombination med eventuella andra åtgärder.
