Fastighetsbeteckning  
Skönningared 3:21  
Adress  
Skönningared 342  
44694 Skepplanda

| Uppdragsnummer | O27699 |
| Besiktningsdatum | 2025-04-15 |
| Besiktningsföretag | OBM Besiktning Väst AB |

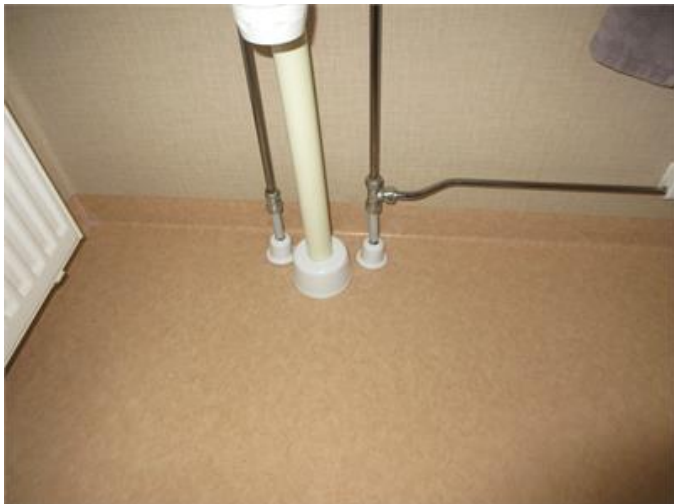
| Besiktningsresultat | | | | | |
|---|---|---|---|---|---|
| Toalett | | X | | | Rör genomföringar förekommer i golvet. |
| Tvättstuga | | X | | | I våtrummet förekommer rör genomföringar i golvet, plastmattan på golvet är trasig, se kommentar/riskanalys. |
| Duschrum | | X | | | Våtrummet har en äldre standard, det förekommer skruvhål i vägg i duschzonen, rör genomföring förekommer i golvet, bristfälligt fall på golvet, se kommentar/riskanalys. |

Rör genomföring i våtrumsgolv

**Våtrum:** I våtutrymmen skall golv- och väggytor ha vattentäta skikt. När det saknas, är av äldre modell eller om det har brister i dess funktion, finns det en risk att fukt kan tränga in i bakomvarande konstruktioner och orsaka skador som kan påverka byggnaden och dess inomhusklimat negativt. Skador i bakom/omkringliggande konstruktioner kan ej uteslutas.

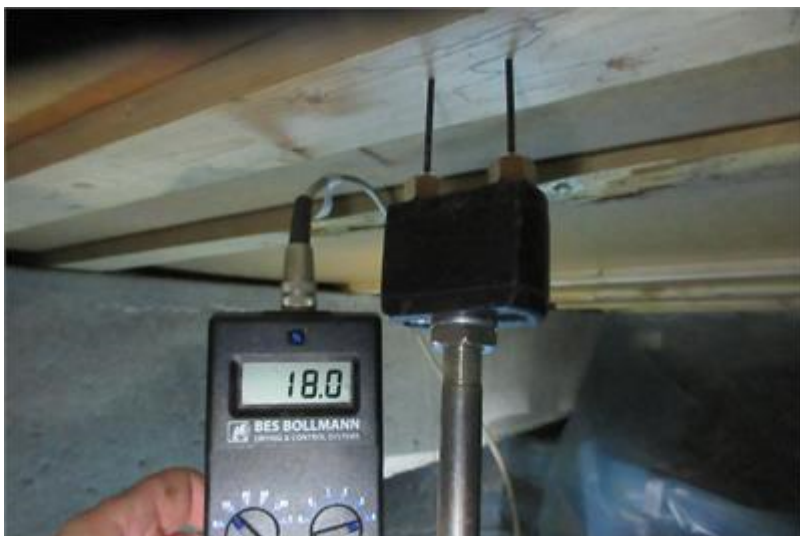
| Besiktningsresultat | | | | | |
|---|---|---|---|---|---|
| Krypgrund | | | x | | Krypgrunden är en riskkonstruktion. Fuktkvotsmätning har utförts, se bilaga för kontroll av konstruktion. |

Det kritiska gränsvärdet för mikrobiell tillväxt i trä brukar anges till ca 17 % fuktkvot (FK). Vid stickprovsvis fuktkvotsmätning uppmättes ca 15-18 % i trossbotten. Risken med tryckimpregnering är att det kan avge en kemisk lukt. I utrymmet står det en avfuktare av enklare modell. Kondensvattnet från avfuktaren släpps ut under plastfolien som ligger på marken.

Krypgrunder är generellt ansett som riskkonstruktioner för fuktskador och mikrobiell aktivitet. Det rekommenderas därför att denna besiktning kompletteras med en fördjupad undersökning för att utreda orsaken till samt omfattningen av fuktproblemen i grunden. En sådan utredning leder oftast till ett åtgärdsförslag. Vanligt är att installation av en för ändamålet avsedd sorptionsavfuktare rekommenderas med andra åtgärder.
