**Fastighetsuppgifter**

Landvetter 6:650

Borgåsvägen 39

| Besiktningsdatum | 2025-04-17 |

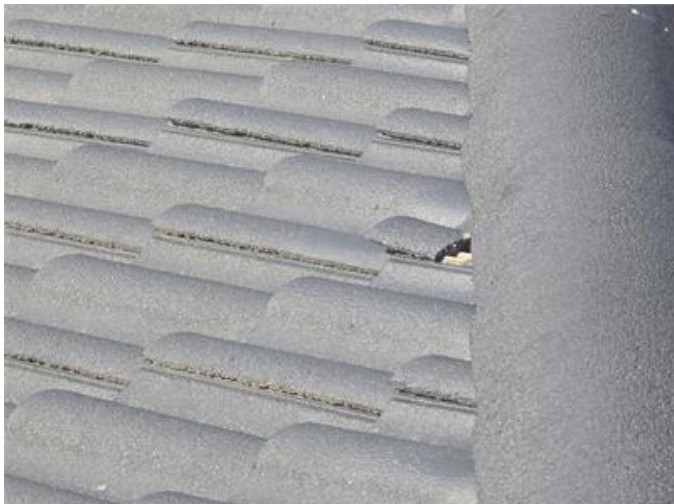
| Besiktningsresultat | | | | | |
|---|---|---|---|---|---|
| Tak | | X | | | Yttertaget är besiktat från marknivå, uppställd stege mot glidskydd samt taksteg. Det noterades att underlagstaket består av träfiberskivor, utan yttre täckning av ex.vis underlagspapp/duk. En takpanna ligger ur sitt rätta läge. Se kommentar/riskanalys. |

Då taktäckningen är av äldre standard har det ett minskat motstånd mot vatteninträngning. Detta i sin tur kan leda till fuktskador på takkonstruktionen vilket kan påverka byggnaden och dess inomhusklimat negativt.

Takpanna ur läge.

Det rekommenderas att åtgärda takpanna som hamnat ur läge.

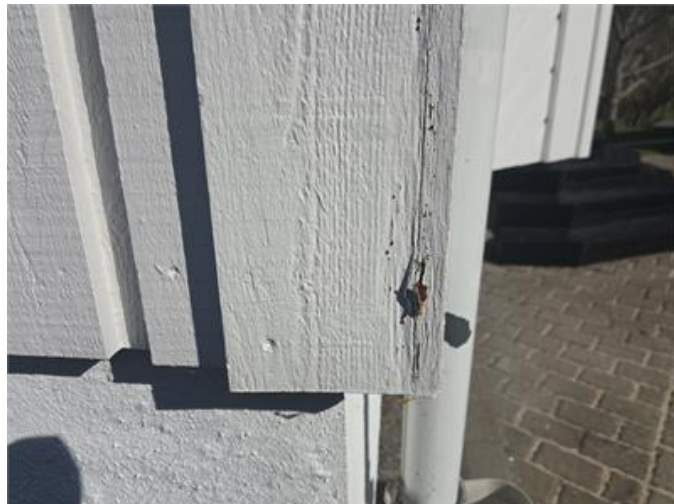
| Besiktningsresultat | | | | | |
|---|---|---|---|---|---|
| Fasad | | | X | | Lokalt noterades rötskador i hörnbräda mot söder och smygbräda intill fönster mot Väst. Se kommentar/riskanalys. |

När virket i snickerier har börjat ruttna blir hållfastheten sämre i virket vilket medför en risk att vatten kan tränga in i angränsande konstruktion. Om man inte åtgärdar rötskadorna finns det en risk att skadorna ökar vilket i en förlängning påverkar byggnaden och inomhusmiljön negativt.

Rötskadad hörnbräda.

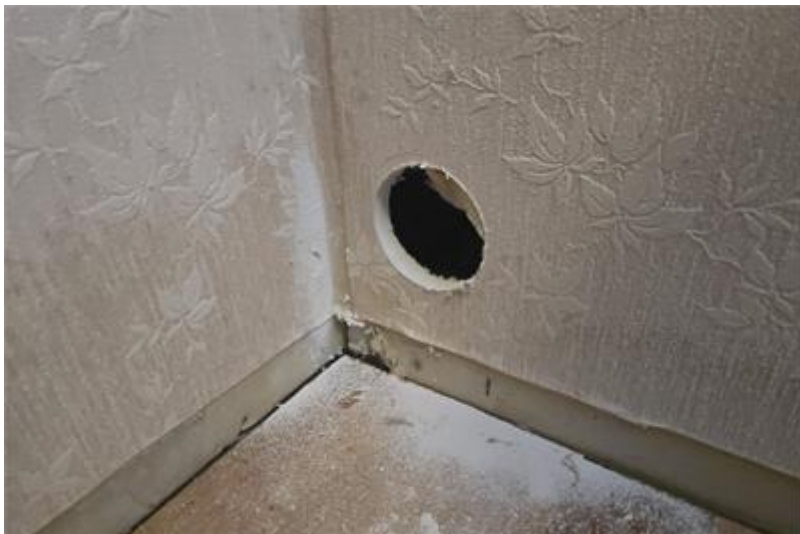
| Konstruktionsuppbyggnad | Flytande golv och väggar av gipsskivor mot träreglar med mellanliggande isolering i direktkontakt med grundmur/betongplatta. |

Kontroll har skett genom otätheter samt provhålstagning. Fuktkvotsmätningar utfördes stickprovsmässigt med ett högsta värde om 15%FK, vilket är under gränsvärdet för mikrobiell tillväxt som brukar anges till ca 17%FK.

Påbyggda konstruktioner i planet riskerar, på grund av naturlig fuktpåverkan, att få mikrobiella skador som i tur kan leda till elak lukt.

Notera att stickprovsmässig undersökning är utförd samt att mätvärden normalt sett kan variera. För att säkert fastställa konstruktionens kondition och fuktstatus måste en mer omfattande undersökning utföras.
