Landvetter 24:18

Agnebäcksvägen 25

| Uppdragsnummer | B5106 |
| Besiktningsdatum | 2025-04-15 |

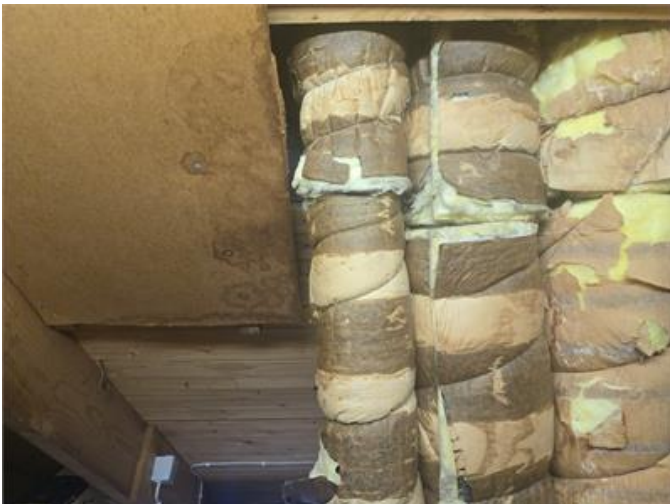
| Besiktningsresultat | | | | | |
|---|---|---|---|---|---|
| | | x | | | Vidare noterades fuktfläckar i underlagstak kring genomföring för ventilationsrör, vid fuktindikering påvisades inga avvikande värden. Enligt nuvarande ägare uppstod dessa vid tiden innan byte av plåthuvar och skall sedan dess ha varit oförändrade. Det rekommenderas att hålla dessa under uppsikt, skulle de öka i storlek eller antal är det viktigt att ta reda på orsak & omfattning. |

När det finns brister i tätningen mellan ett kallt och ett varmt utrymme finns det en risk att relativt varm och fuktig luft kommer ut från det varma utrymmet till det angränsande kalla utrymmet och träffar en kall yta och kondenserar. Missfärgning på yttertakskonstruktionen är en indikering på att inneluften har kommit ut i vinden så att ett gynnsamt klimat för en mikrobiell tillväxt har uppstått. Det kan vara en indikering på att ventilationen inomhus är undermålig. Får detta fortgå finns det en risk att man kan få skador på konstruktioner som i en förlängning påverkar byggnaden och inomhusmiljön negativt. Då det vid besöket inte går att fastställa orsak eller omfattning av den avvikande lukten som upplevdes rekommenderas en vidare undersökning.

Exempelbild, fuktfläckar underlagstak kring genomföring, vind.

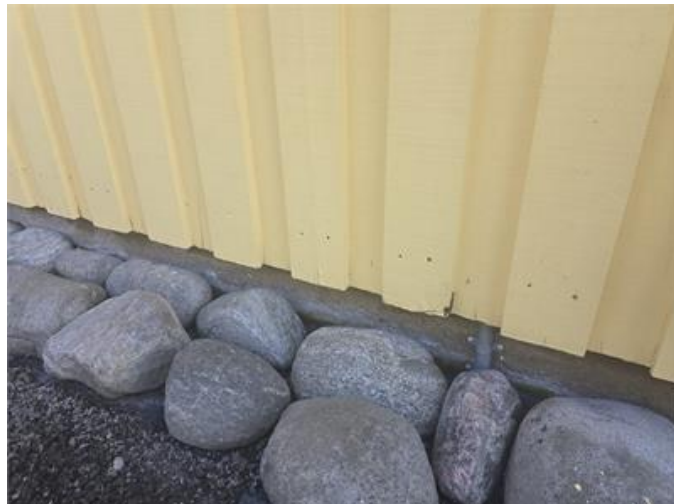
| Besiktningsresultat | | | | | |
|---|---|---|---|---|---|
| Fasad | | x | | | Rötskador förekommer lokalt i fasadbrädorna underkant, främst på gaveln. Vidare förekommer torrsprickor i delar av fasadbrädor. Se kommentar/riskanalys. |

När virket i fasad har börjat ruttna blir hållfastheten sämre i virket vilket medför en risk att vatten kan tränga in i angränsande konstruktion. Om man inte åtgärdar rötskadorna finns det en risk att skadorna ökar vilket i en förlängning påverkar byggnaden och inomhusmiljön negativt.

Exempelbild, lokal rötskada fasadpanelens underkant.

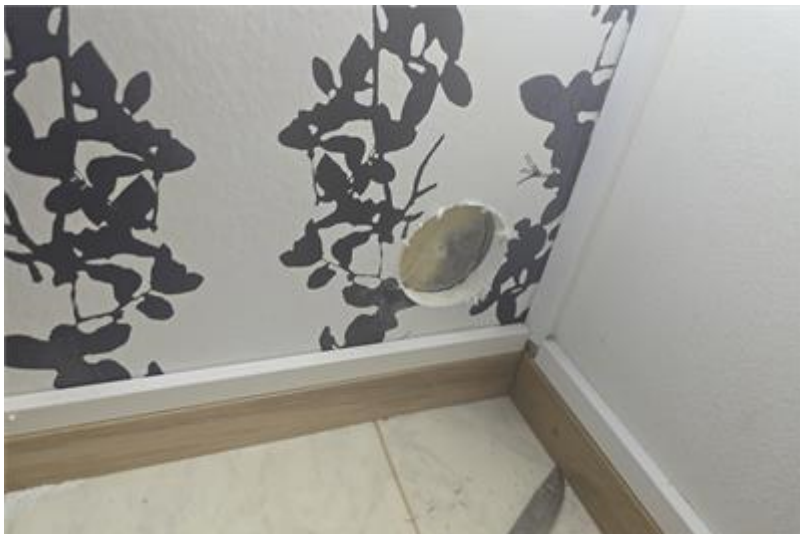
Kontroll har skett genom provhålstagning och otätheter i konstruktionerna. Fuktkvotsmätning utfördes i träreglar med värden mellan 10-12%FK, vilket är under gränsvärdet för mikrobiell tillväxt som brukar anges till ca 17%FK.

Påbyggda konstruktioner av/med organiska material i kontakt med betongplattan riskerar, på grund av naturlig fuktpåverkan, att få mikrobiella skador som i sin tur kan leda till elak lukt.

Notera att stickprovsmässig undersökning är utförd samt att mätvärden normalt sett kan variera. För att säkert fastställa konstruktionernas kondition och fuktstatus måste en mer omfattande undersökning utföras.
