# Besiktningsprotokoll

Anticimex Försäkringsbesiktning i samarbete med Fastighetsbyrån

| Fastighetsadress:<br>Torvalla By 160 | |

| Besiktningsdatum:<br>2025-04-23 | Protokollnummer:<br>68982668 |

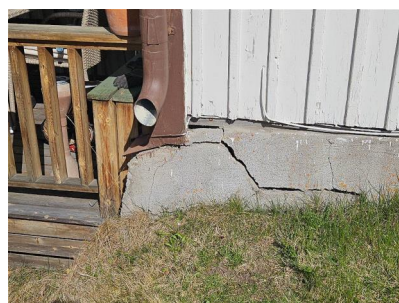
Sprickor och skador finns i sockel.

Detta kan leda till fukt- och frysskador i konstruktionen.

Avståndet mellan fasadbeklädnaden och marken är inte tillräckligt på framsidan.

Eftersom fasadbeklädnaden avslutas för nära mark finns risk för att fukt från marken sugs upp i fasadpanelens nederkant. Detta kan orsaka fuktrelaterade skador i fasadbeklädnaden och bakomliggande konstruktioner.

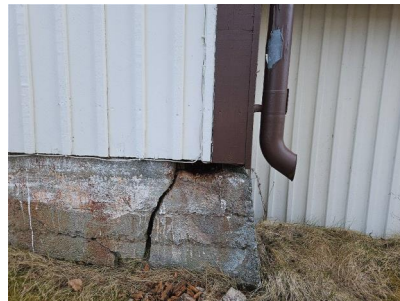
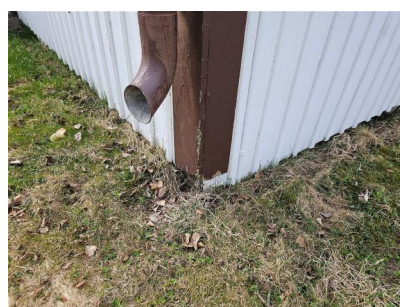
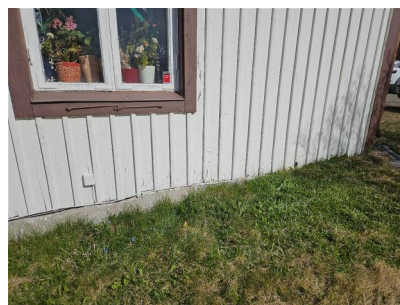
Rötskador finns i fasadpanelen.

Rötskador i fasaden är ett tecken på bristande fuktskydd/hög fuktpåverkan, som även kan leda till fuktrelaterade skador i bakomliggande konstruktioner.

Det noteras även att fasaden generellt är i behov av målning/underhåll.

Jag rekommenderar kontakt med byggfirma för att bedöma omfattningen av detta.

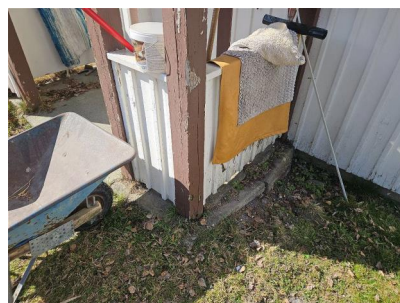
Stolpar på farstubron är rötskadade.

I övrigt så noteras att farstubron är behov av målning/underhåll samt att betongfundament är sprucket/skadat.

Jag rekommenderar kontakt med en byggfirma för att undersöka omfattningen av detta samt tips och råd om åtgärd.

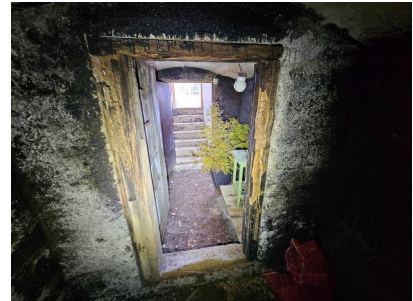
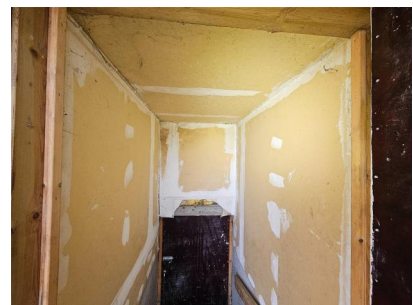
- Mikrobiell påväxt och rötskador noteras på trädetaljer i matkällare.
- Mikrobiell påväxt noteras på gipsskivor i ingång till matkällare.

Vid mikrobiell lukt kan det organiska materialet i matkällaren rivas ut och ersättas med mer fuktsäkert material

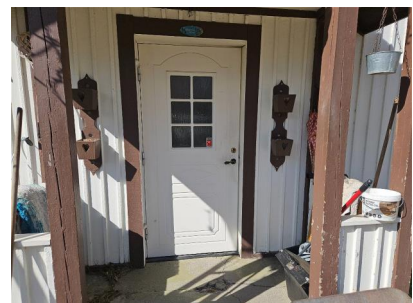
- Tröskelbleck under ytterdörr lutar bakåt.

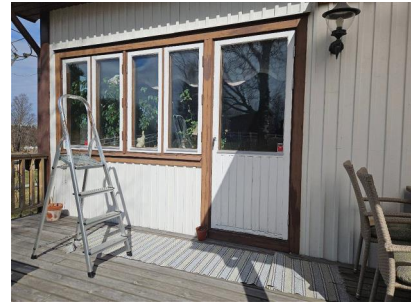
- Altandörr är i behov av målning/underhåll.
- Tröskelbleck saknas på altandörr.

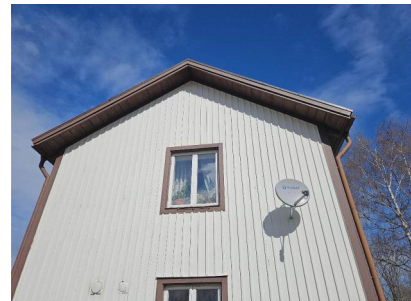
Överbleck saknas ovan fönster.

Avsaknad av bleck ovanför fönster medför en ökad risk för att vatten kan rinna in och orsaka fuktrelaterade skador i omkringliggande konstruktioner.

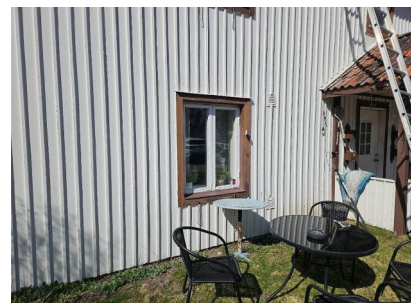
Fönster är i behov av målning/underhåll.

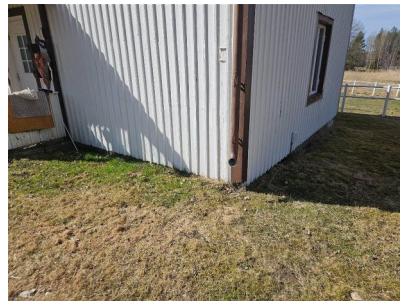
Stuprör avslutas nära husliv.

Stuprör som avslutas intill husliv (ovan mark) kan medföra en ökad fuktbelastning på grundmur/sockel med fuktrelaterade skador som följd.

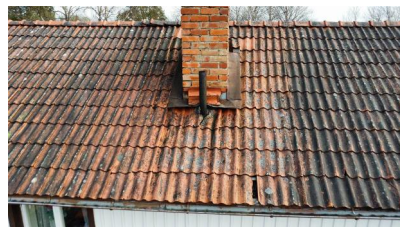
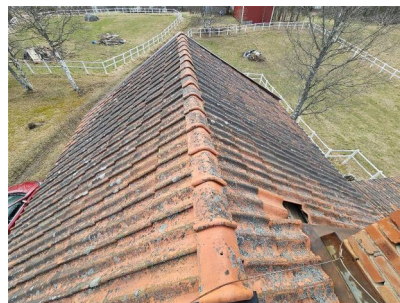
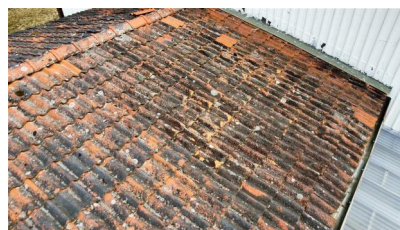
- Takpannor är skadade och saknas.
- Rötskador förekommer i takfortbräda.

Brister som noterades: Skadade takpannor, saknade takpannor, rötskador i takfotsbräda, mosspåväxt på takpannor.

Jag rekommenderar kontakt med byggfirma för att bedöma om detta lett till några ytterligare bakomliggande skador samt tips på åtgärd.

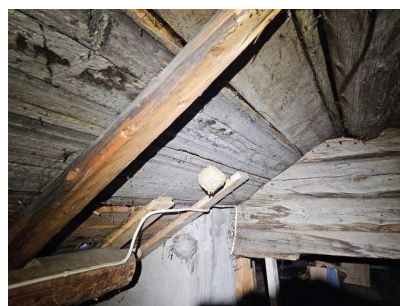
Fuktfläckar noteras i underlagstak, dessa är fuktindikerade utan anmärkning.

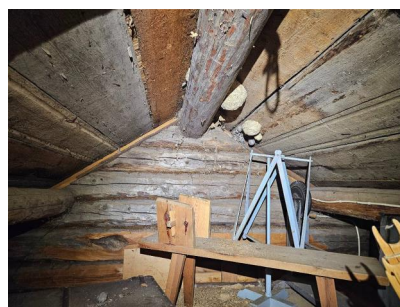
Vid kontroll av vinden uppmättes fuktvärden under kritisk fuktnivå för mikrobiell tillväxt och en normal lukt upplevdes.

Fuktkvoten i underlagstak/takbjälkar uppmättes till 10%. Gränsvärden för mikrobiell påväxt är 17% fuktkvot.

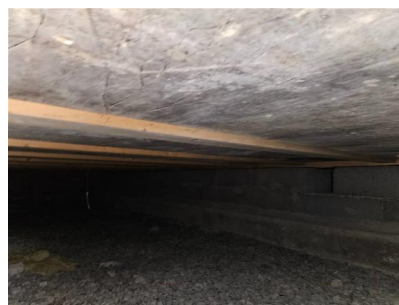
Vid kontroll av krypgrunden på tillbyggnaden har fuktvärden under kritisk fuktnivå för mikrobiell tillväxt uppmätts. Ingen avvikande lukt känns i utrymmet, dock finns mikrobiell påväxt på bjälklagets undersida.

Den upptäckta mikrobiella påväxten på bjälklagets undersida indikerar att grunden under delar av året är så pass fuktig att mikroorganismer utvecklas. Detta kan i sin tur leda till rötskador i konstruktionen. För att undvika detta så behöver krypgrundens klimat bli torrare.

Fuktkvoten i blindbotten uppmättes till 15%. Gränsvärdet för mikrobiell påväxt är 17% fuktkvot.

Besiktningen har endast varit möjlig att göra via ventiler i grundmuren eftersom lucka saknas. Brister som noterades i grunden: Organiskt material på marken samt missfärgningar/påväxt på undersidan blindbotten. För att kunna besikta och kontrollera krypgrunden på tillbyggnaden behöver en lucka installeras så utrymmet blir åtkomligt.

Läs Anticimex faktablad om uteluftsventilerade krypgrunder för tips och råd.

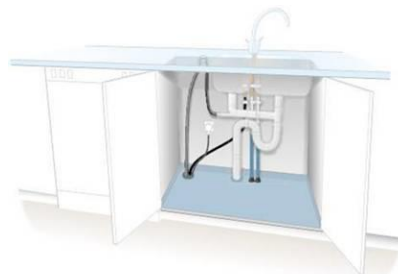
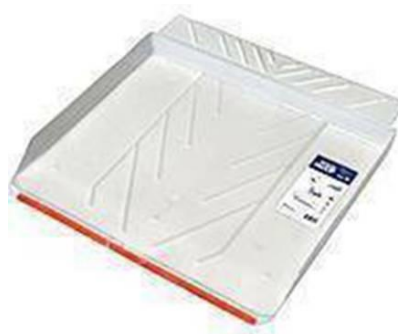
Fuktskydd saknas i diskbänksskåp och under diskmaskin.

För att upptäcka eventuella läckage, installera ett fuktskydd.

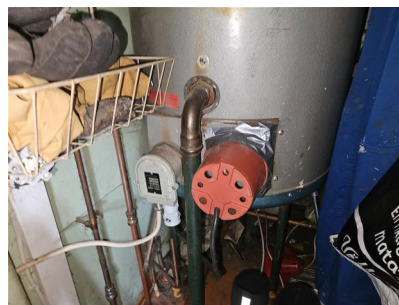
Våutrymmet har äldre yt-/tätskikt.

Tätskikt på golv med uppvik på vägg saknas, delar av golvet är inte fuktskyddat, rör genomföringar finns i golv.

Eftersom funktionen, som innebär att ytskiktet/tätskiktet ska vara vattentätt, kan vara nedsatt finns en ökad risk att vatten tränger igenom ytskiktet/tätskiktet med vattenskador i omkringliggande konstruktioner som följd.

Elinstallationer bedöms vara bristfälligt isolerade.

Detta kan medföra ökad risk för personskada.

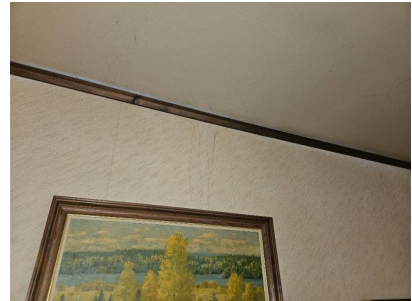
Fuktfläckar/missfärgning noteras på vägg, detta är fuktindikerat utan anmärkning.

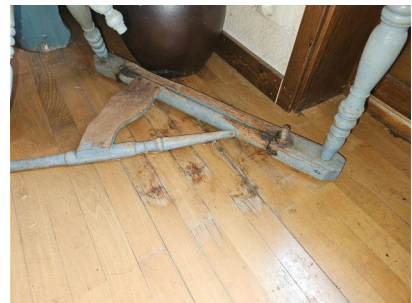
Fuktfläckar på trägolv, detta är fuktindikerat utan anmärkning.

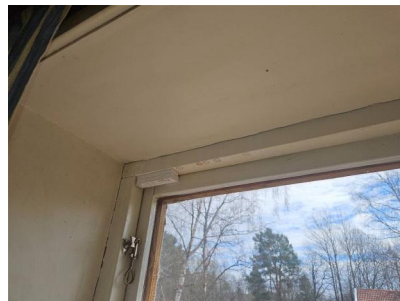
Fuktfläckar noteras i fönster. Detta är fuktindikerat utan anmärkning.

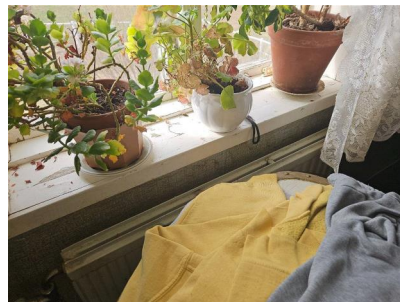
Fuktfläckar under fönsterbänk. Detta är fuktindikerat utan anmärkning

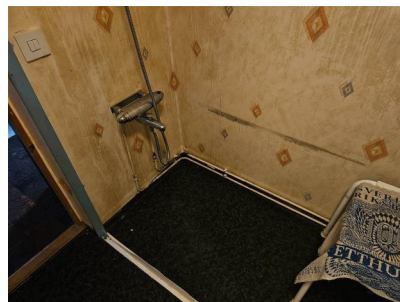
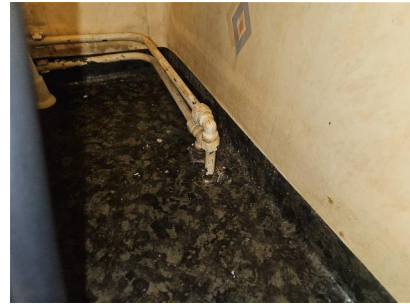
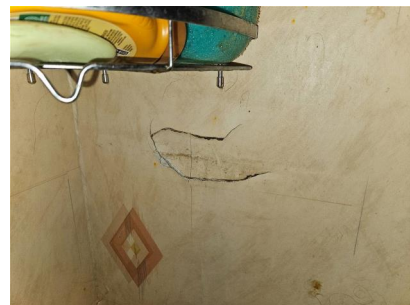
Våtutrymmet har äldre yt-/tätskikt.

Skador i våtrumsmatta, rörgenomföringar i golv i plats för dusch, klämringen sitter löst i golvbrunnen, delar av badrummet är avskilt från golvbrunnen, delar av golvet har bristfälligt golvfall mot golvbrunnen, strömbrytare och dörr är placerad i närheten av dusch.

Eftersom funktionen, som innebär att ytskiktet/tätskiktet ska vara vattentätt, kan vara nedsatt finns en ökad risk att vatten tränger igenom ytskiktet/tätskiktet med vattenskador i omkringliggande konstruktioner som följd.

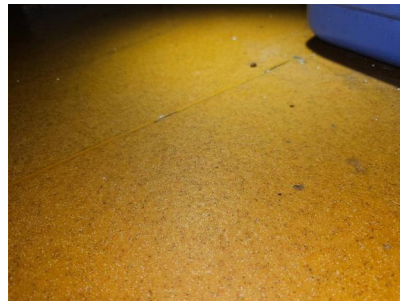
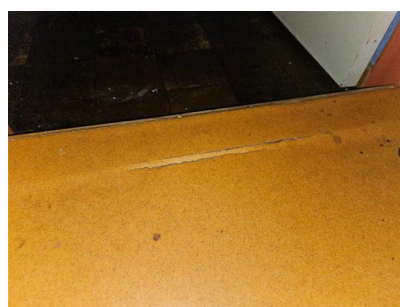
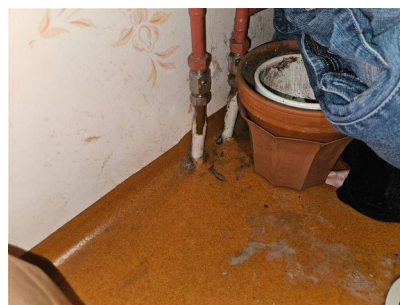
Våtutrymmet har äldre yt-/tätskikt.

Skador i golvmattan, otäta rörgenomföringar i golv, klämringen sitter löst i golvbrunn, förhöjningsring finns monterad i golvbrunn, golvfallet mot golvbrunnen är bristfälligt utfört.

Eftersom funktionen, som innebär att ytskiktet/tätskiktet ska vara vattentätt, kan vara nedsatt finns en ökad risk att vatten tränger igenom ytskiktet/tätskiktet med vattenskadorna i omkringliggande konstruktioner som följd.

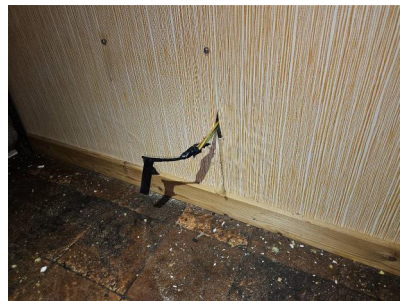
Elinstallationer bedöms vara bristfälligt isolerade.

Detta kan medföra ökad risk för personskada.
