# Besiktningsprotokoll

Anticimex Försäkringsbesiktning i samarbete med Fastighetsbyrån

| Fastighetsadress:<br>Väpnarvägen 17 | |

| Besiktningsdatum:<br>2025-04-23 | Protokollnummer:<br>68968117 |

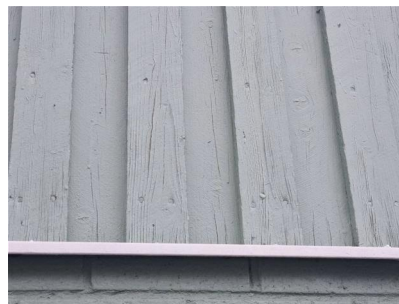
Mindre torrsprickor finns på fasadpanelen.

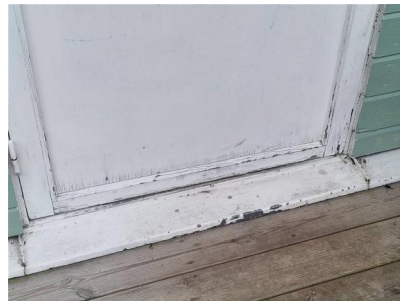
Dörr på baksidan är i behov av målning/underhåll.

Dörrar där målningsbehov finns riskerar att få fukt- och rötskador på grund av sämre vattenavvisande förmåga.

För att öka livslängden på dörr rekommenderas målning och underhåll.

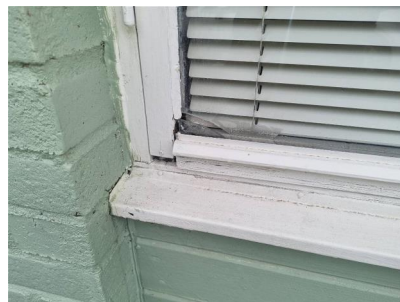
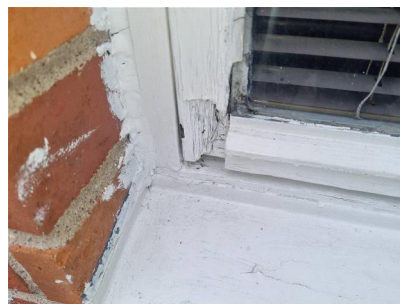
Ett mindre behov av målning/underhåll finns och ett par fönsterbågar är rötskadade och glaset är trasigt som bör bytas ut för att undvika framtida problem i bakomliggande konstruktioner.

Fönsterbågar och fönsterkarmar där målningsbehov finns riskerar att få fukt- och rötskador på grund av sämre vattenavvisande förmåga.

För att öka livslängden på fönster rekommenderas målning och underhåll samt byte.

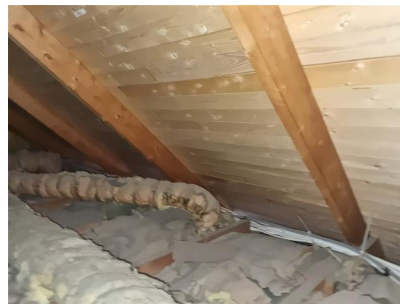
Vid kontroll av sidovinden uppmättes fuktvärden under kritisk fuktnivå för mikrobiell tillväxt och en normal lukt upplevdes.

Det finns risk för mikrobiell tillväxt om den relativa fuktigheten (RF) i den omgivande luften är över 75 %. I furuvirke motsvarar det en fuktkvot (FK) på 17 %. Fuktkvoten i underlagstak/takbjälkar uppmättes vid besiktningstillfället till ca 10 %. Detta värde varierar dock under året beroende på årstid och utomhusklimat.

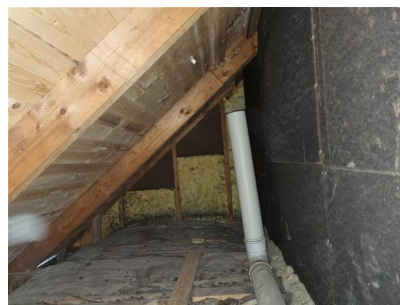
Avloppsavluftningen avslutas på sidovinden.

Avloppsavluftningen bör avslutas utanför yttertaket alternativt att en vakuumventil monteras. Detta innebär risk för att den varma luften kondenserar mot den kalla råsponten vintertid samt att lukt kan uppstå i huset.

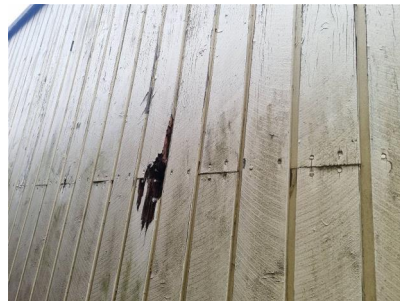
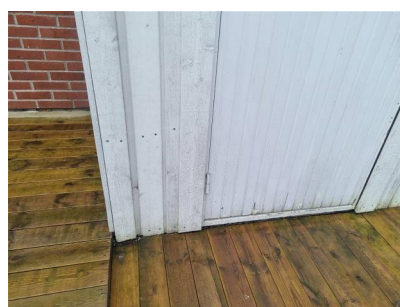
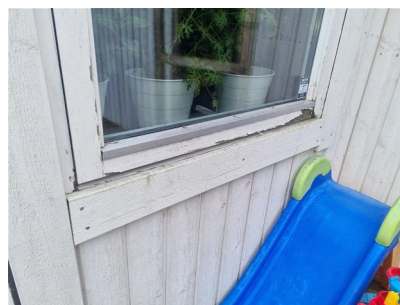
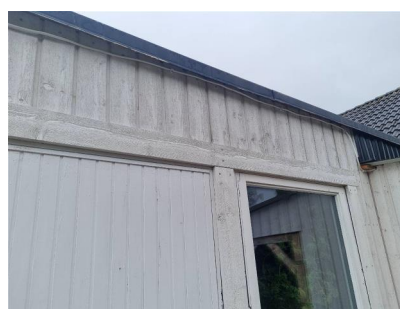
- Rötskador förekommer i fasadpanelen. I övrigt finns ett underhållsbehov på fasadpanel, dörr och fönster samt att fönsterbleck både över och under fönster saknas och även över dörren.

Rötskador i fasaden är ett tecken på bristande fuktskydd/hög fuktpåverkan, som även kan leda till fuktrelaterade skador i bakomliggande konstruktioner.

Jag rekommenderar en fördjupad undersökning för att bedöma orsak och omfattning av detta.

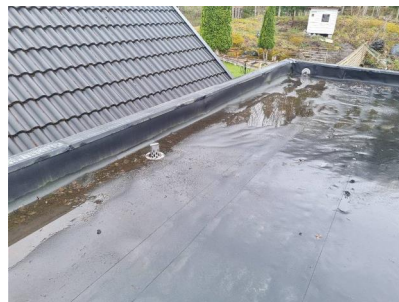
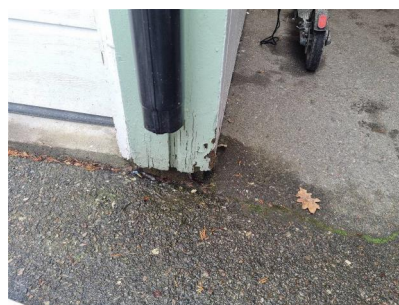
- Inbyggda stuprör på låglutande tak där vatten blir ståendes. Notera även att ett stuprör på taket mellan hus och garage avslutas nära yttervägg och bör ledas bort.

Eftersom vatten från taket avleds med inbyggda/invändiga stuprör finns en ökad risk för fuktskador i omkringliggande konstruktioner. Vanliga orsaker till fuktskador är läckage i skarvar på stuprör eller igensatta takbrunnar.

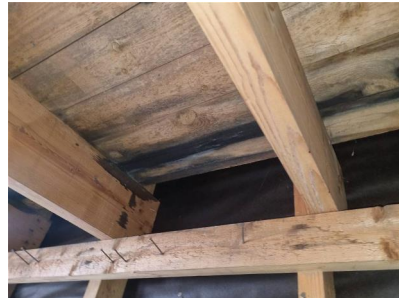
Mikrobiell påväxt och fuktfläckar finns på tak och kom till innan takomläggningen. Notera även att hela garaget inte är färdigställt med bland annat gipsskivor.

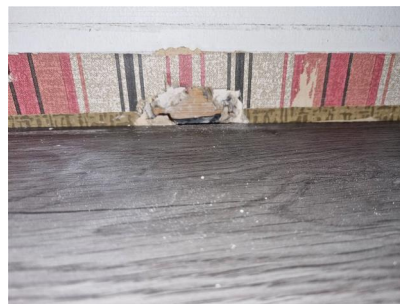
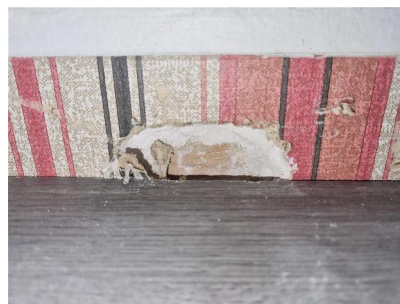
Vid kontroll av konstruktion (provhål utfört i hall i både ytterväggssyll och i innerväggssyll) uppmättes fuktvärden under kritisk nivå för mikrobiell tillväxt och normal lukt upplevdes.

Grundläggningen består av en betongplatta på mark utan underliggande isolering och med ytskikt dikt an betongen.

Det finns risk för mikrobiell tillväxt om den relativa fuktigheten (RF) i den omgivande luften är över 75 %. I furuvirke motsvarar det en fuktkvot (FK) på 17 %. Fuktkvoten uppmättes som högst till 8,5 %.

Konstruktion och eventuella väggssyllar riskerar att drabbas av fuktskador på grund av naturlig fuktpåverkan om fuktskyddet är bristfälligt utfört alternativt saknas. Fuktvandring kan ske från marken genom betongen till organiskt material genom så kallad kapillärsugning och diffusion, vilket kan leda till skador med lukt av mikrobiell karaktär. Om väggssyllarna skulle vara tryckimpregnerade kan även en kemisk lukt förekomma.

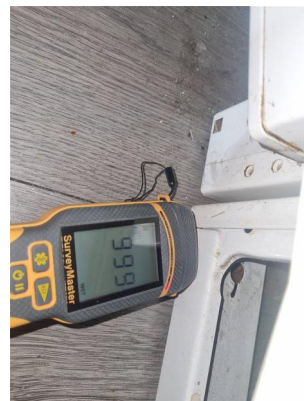
- Fuktindikering i utrymmet gav förhöjda fuktindikationer lokalt framför kyl och frys.

Jag rekommenderar en fördjupad undersökning för att bedöma orsak och omfattning av detta. Troligtvis beror detta på ett dropläckage från kylskåpet.

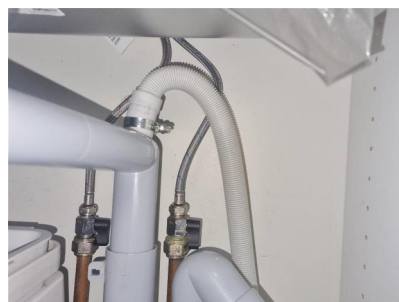
- Upphångningsbygel saknas på avloppsslang från diskmaskinen.

När upphångningsbygel saknas ökar risken för brott på slangen med läckage som möjlig följd.

För att hindra brott på avloppsslang rekommenderas komplettering av upphångningsbygel.

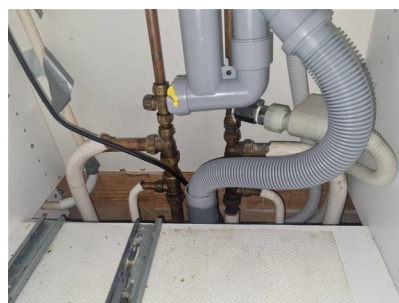
- Fuktskydd saknas i diskbänksskåp.

Utan fuktskydd är det svårt att upptäcka läckage från rörledningar. Vatten kan då tränga in i omkringliggande konstruktioner och orsaka fuktskador.

För att upptäcka eventuella läckage, installera ett fuktskydd.

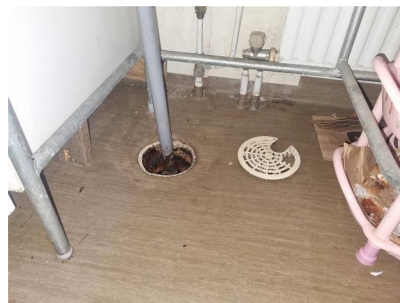
- Gjutjärnsbrunnen är rostangripen samt har en förhöjningsring och svällskador finns runtom. Byt golvbrunnen vid framtida renovering.

Det finns risk att golvbrunnen rostar sönder med fuktskador som följd.

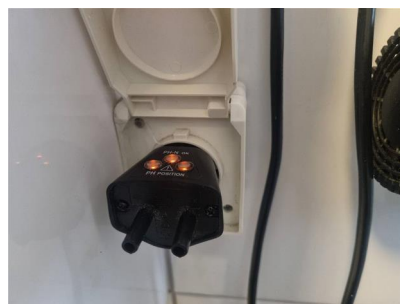
Vid stickprovskontroll av jordade eluttag noterades felkoppling på eluttag bredvid överskåp.

Kontakta en elektriker för kontroll och åtgärd.

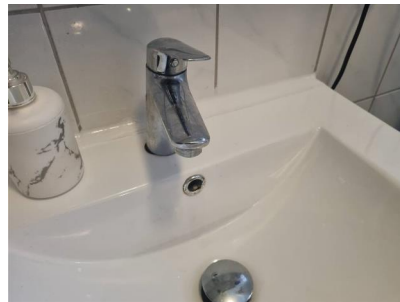
- Blandaren till handfatet sitter löst.

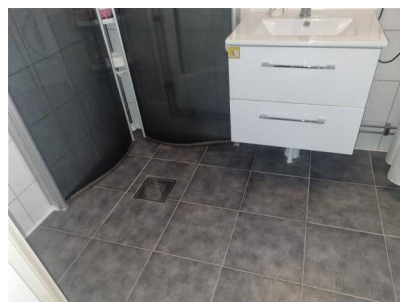
- Normala fuktvärden indikerades mot klinker/kakel.

En viss fukt tränger alltid in bakom kakel/klinker via fogarna, detta är helt normalt och innebär inte att tätskiktet/ våtrumsisoleringen under kaklet/klinkern är bristfälligt eller ur funktion.

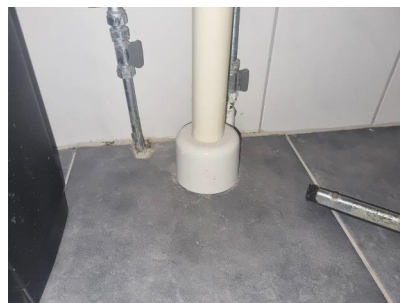
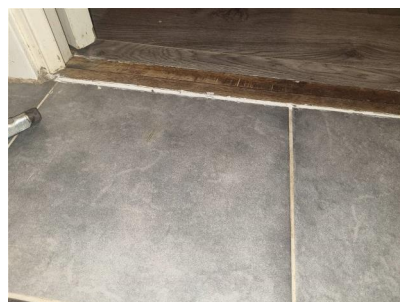
- Rörgenomföringar finns i golv och tröskel är låg. Notera att även blandaren är lös.

Rörgenomföringar i golvet samt att tröskel är låg medför en ökad risk för att vatten tränger ner i omkringliggande konstruktioner och orsakar fuktskador.

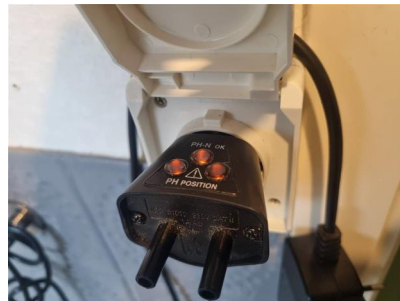
Vid stickprovskontroll av jordadat eluttag noterades felkoppling.

Kontakta en elektriker för kontroll och åtgärd.

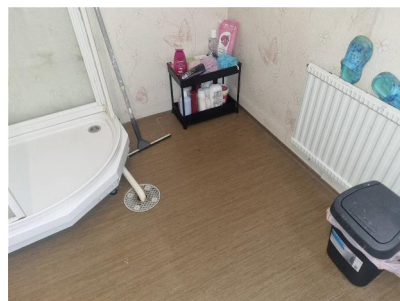
- Våtutrymmet har äldre yt-/tätskikt. I dagsläget finns en duschkabin i utrymmet vilket lämpar sig bäst. Byt golvbrunnen vid en renovering.

Eftersom funktionen, som innebär att ytskiktet/tätskiktet ska vara vattentätt, kan vara nedsatt finns en ökad risk att vatten tränger igenom ytskiktet/tätskiktet med vattenskador i omkringliggande konstruktioner som följd.

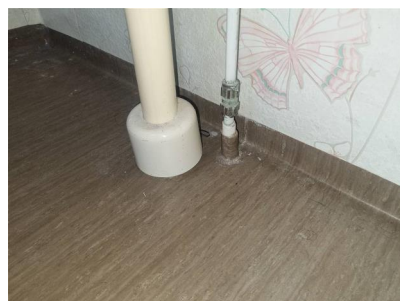
- Rör genomföringar finns i golv.

Rör genomföringar i golvet medför en ökad risk för att vatten tränger ner i omkringliggande konstruktioner och orsakar fuktskador. Vid uppbyggnaden av utrymmet var detta tillåtet och utförandet anses därför vara fackmässigt utfört. I dagens branschregler är detta inte längre tillåtet.
