# Överlåtelsebesiktning

Färghandeln 5

| <b>Adress</b> | Sveavägen 25 | <b>Besiktningdag</b> | 2025-04-23 |

# Utlåtande över överlåtelsebesiktning

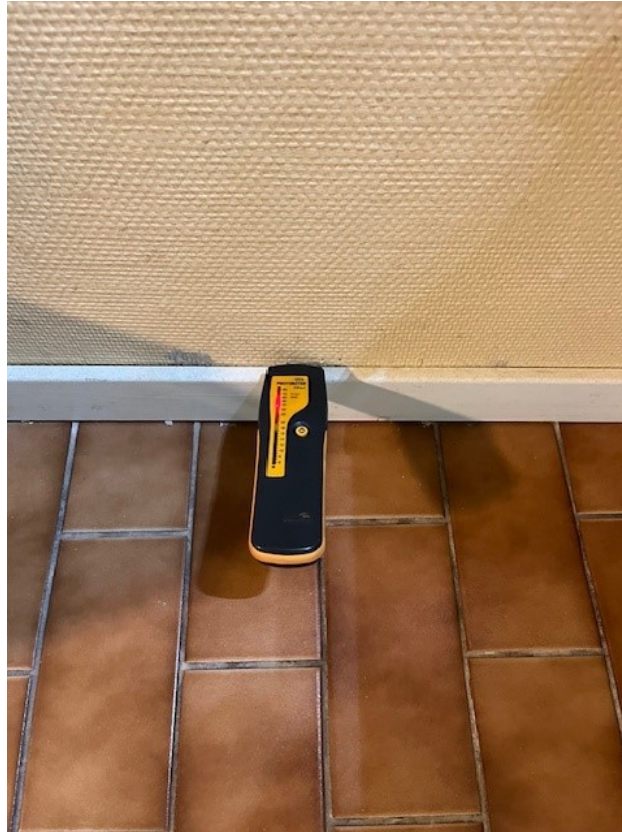
| <b>Entré/hall</b> | <ul style="list-style-type: none"><li>• Klinkergolvet har delvis släppt från underlaget, sprickor noterades i klinkergolvet.</li><li>• Kraftigt förhöjda fuktvärden uppmättes i nedkant av den utreglade väggen mot framsidan. Bör beaktas som skadad.</li></ul> |

Fuktmätning i utreglad vägg mot framsidan.
