# Besiktningsprotokoll

Anticimex Försäkringsbesiktning i samarbete med Fastighetsbyrån

| Fastighetsbeteckning:<br>Konstsmeden 6 | |
| Fastighetsadress:<br>Videvägen 2 | |

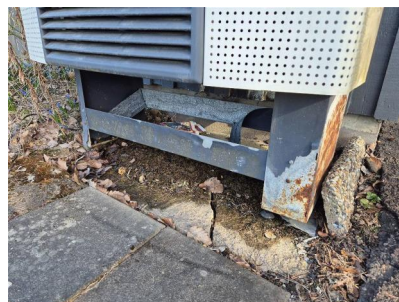
Kondensvatten från luftvärmepumpens utedel leds inte bort från husgrunden.

Detta medför ökad risk för att vatten tränger in i anslutande konstruktioner, vilket i sin tur kan leda till fuktrelaterade skador. Observera att besiktning av byggnadens värmesystem eller värmepumpen inte har ingått i uppdraget.

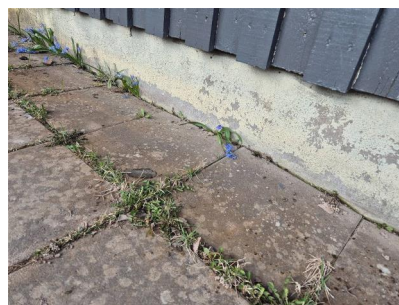
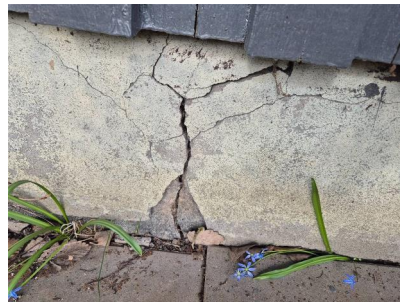
Sprickor och färgsläpp finns i sockel.

Dessa bedöms inte ha lett till bakomliggande skador.

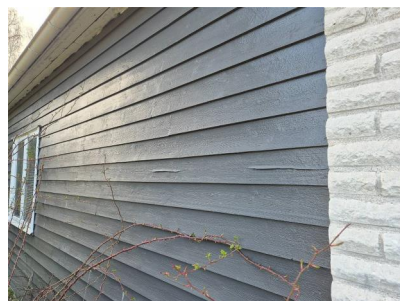
Fasadpanelen är i behov av målning/underhåll.

Fasadbeklädnad och träkonstruktioner där målningsbehov finns riskerar att få fukt- och rötskador på grund av sämre vattenavvisande förmåga. För att öka livslängden på fasadbeklädnaden rekommenderas målning och underhåll.

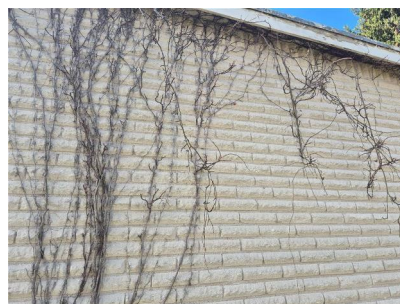
Växtlighet finns på tegelfasaden.

Växtlighet på tegelfasaden kan leda till att fasaden har ett minskat motstånd mot vatteninträngning. Detta i sin tur kan leda till fuktskador/frostskador på teglet och underliggande väggkonstruktion vilket kan resultera i mikrobiella skador (angrepp av mikroorganismer).

För att öka livslängden på tegelfasaden rekommenderas borttagning av växtlighet.

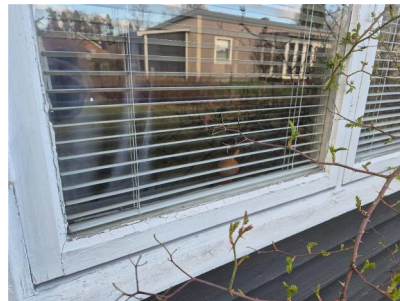
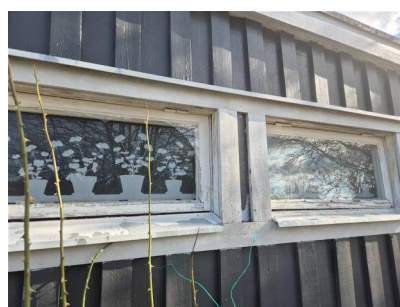
Kitt/-färgsläpp finns från fönster.

Detta medför ökad risk för fuktskador.

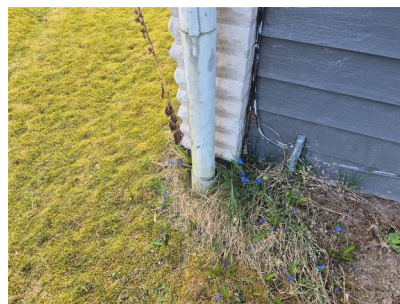
Lövsilar finns inte.

När det saknas lövsilar så finns det risk att det blir stopp i dagvattenledningen.

För att hindra stopp i dagvattenledningar rekommenderas komplettering av lövsilar.

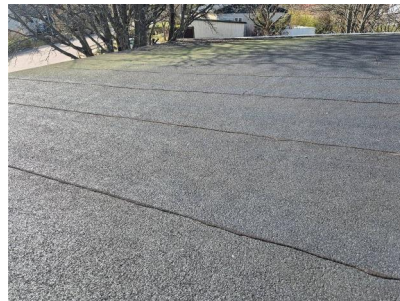
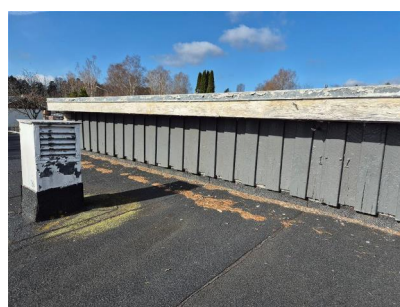
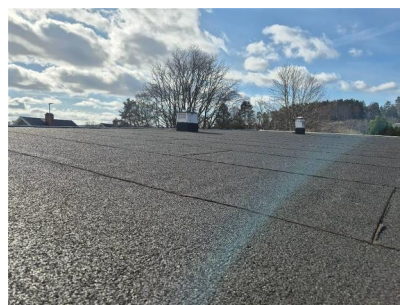
Yttertak har kontrolleras från stege.

Takpappen är äldre.

Tättskiktet på ett platt/låglutande tak har enligt vår bedömning en begränsad livslängd. Eftersom takpappen är äldre har det ett minskat motstånd mot vattengenomträngning. Detta i sin tur kan leda till att takkonstruktionen drabbas av fuktskador. Observera att vindskivor och taksarg har underhållsbehov.

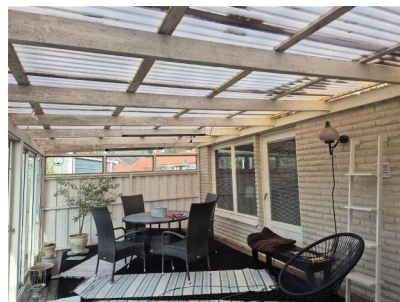
Målade, utvändiga träkonstruktioner är i behov av underhåll.

Målade träkonstruktioner där målningsbehov finns riskerar att få fukt- och rötskador på grund av sämre vattenavvisande förmåga.

Vi rekommenderar att du utför målning/underhåll av altan.

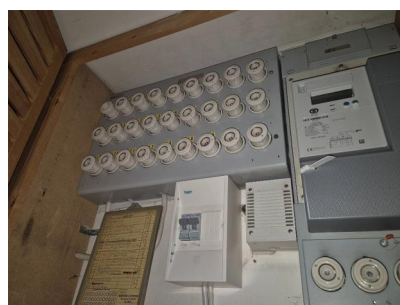
Jordfelsbrytare finns ej.

Det finns inget krav att hus byggda före år 2000 ska ha jordfelsbrytare. Jordfelsbrytaren minskar dock risken för personskador och brand orsakade av elanläggningen.

Kontakta en elektriker för kontroll och åtgärd.

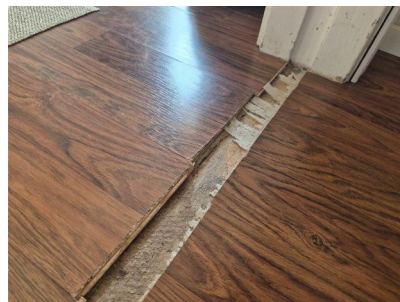
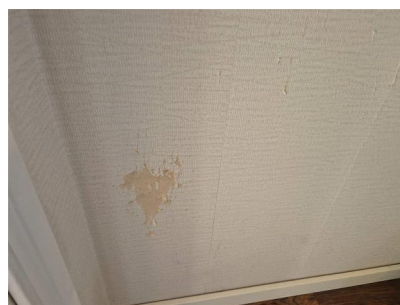
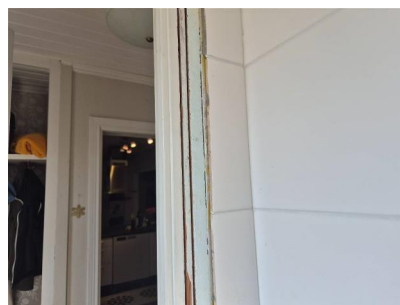
Vissa invändiga ytskikt har spår av slitage och vissa delar är ej färdigställda med lister bland annat.

Lokala golvknarr och golvlut förekommer och betraktas som normalt med tanke på husets ålder och typ.

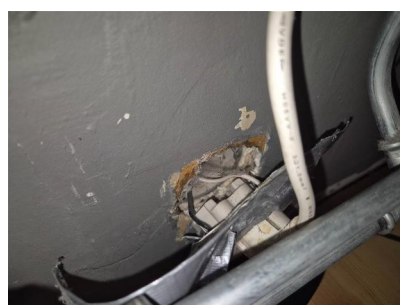
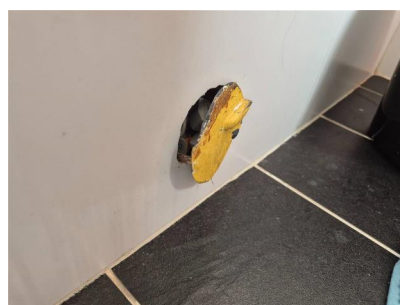
Vissa vägguttag sitter lösa och vissa täcklock saknas.

Jag rekommenderar kontakt med behörig elektriker för en el-besiktning med åtgärdsförslag.

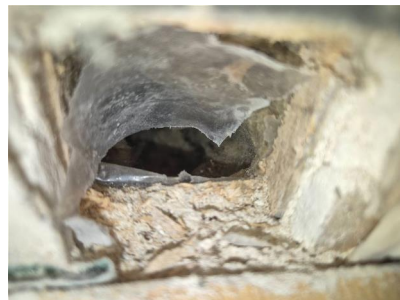
Vid kontroll av väggssyllar uppmättes fuktvärden under kritisk nivå för mikrobiell tillväxt och normal lukt upplevdes.

Fuktkvoten uppmättes till 11% i ytterväggssyll och till 8% i mellanväggssyll. Risk för mikrobiell tillväxt sker vid en relativ fuktighet vid 75% vilket motsvarar 17% fuktkvot i furuvirke.

Observera att denna konstruktion kan få problem på grund av naturlig fuktvandring från marken då betongplattan ej är gjuten på underliggande isolering och fuktskydd.

Mikrobiell lukt kan då spridas till boendemiljön.

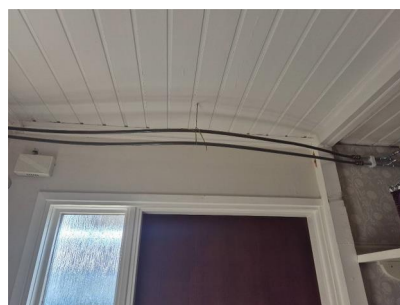
Löst hängande vattenledningar i tak.

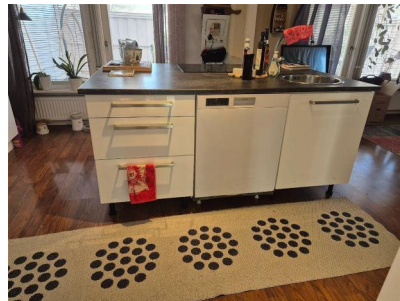
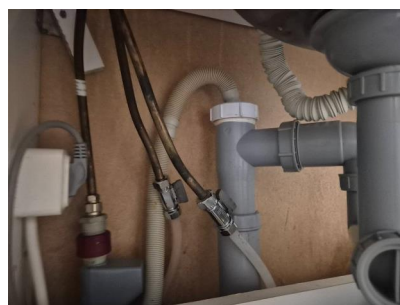
Fuktskydd saknas under vitvaror samt i diskbänksskåp och avloppsslangen till diskmaskinen är ej förankrad med upphängningsbygel.

Utan fuktskydd är det svårt att upptäcka läckage. Vatten kan då tränga in i omkringliggande konstruktioner och orsaka fuktskador.

För att upptäcka eventuella läckage, installera ett fuktskydd.

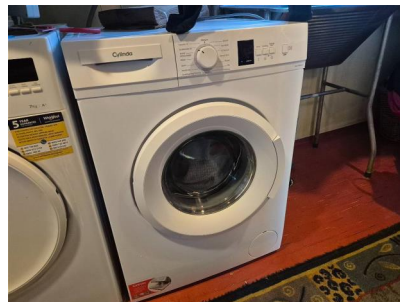
Våtutrymmet har äldre yt-/tätskikt samt golvbrunn i gjutjärn.

Eftersom funktionen, som innebär att ytskiktet/tätskiktet ska vara vattentätt, kan vara nedsatt finns en ökad risk att vatten tränger igenom ytskiktet/tätskiktet med vattenskador i omkringliggande konstruktioner som följd.

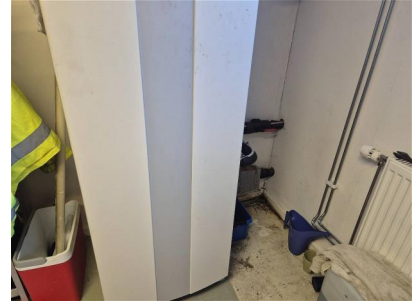
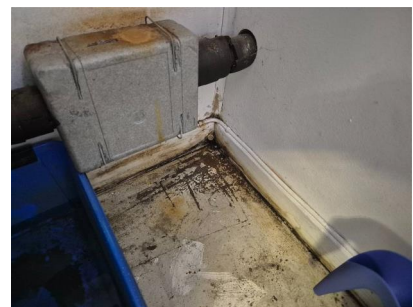
Mindre svällskada (troligen kondens från rörledningar) i vägg/väggvinkel. Golvbrunn finns ej i utrymmet.

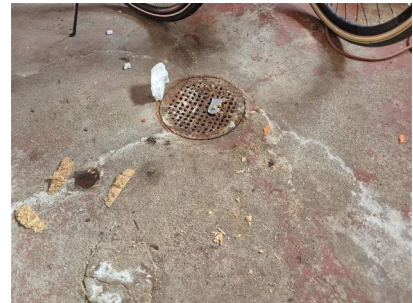
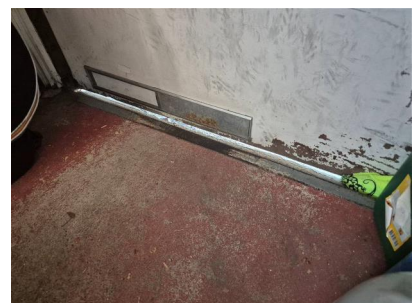
Slitet betonggolv, äldre golvbrunn i gjutjärn och otätheter förekommer vid garageport.

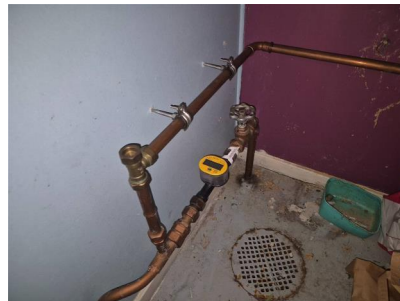
Vattenmätaren saknar vattenmätarkonsol och har äldre avstängningskran.

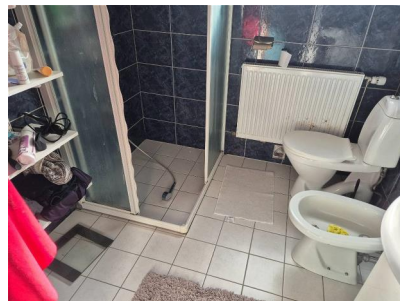
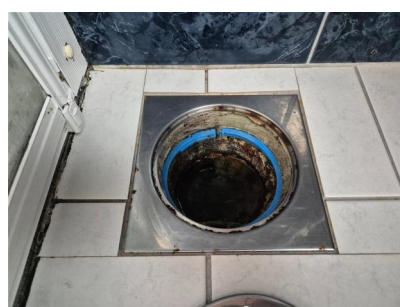
Golvbrunnen av gjutjärn är inte utbytt i samband med renovering.

Risk finns att det nya tätskiktet inte har kunnat anslutas till golvbrunnen på ett riktigt sätt, vilket kan leda till fuktskador i omkringliggande konstruktioner.

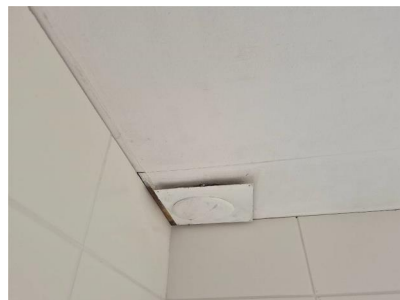
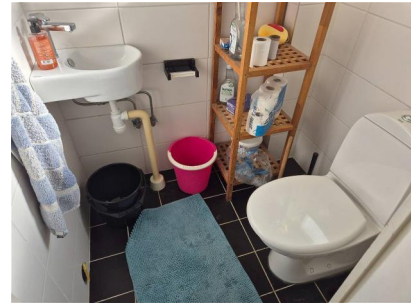
Springor och otätheter finns mellan bostaden och kallvinden (se även notering Toalett)

Luftströmmar av bostadsluft kan genom springor och otätheter ta sig upp i konstruktionen. Dessa luftströmmar kan ta med sig fukt från bostaden som i sin tur kondenserar mot yttertaketets insida, vilket kan leda till fuktskador.

Otättheter finns vid infästning till frånluftsdon - se bild.

Spricka finns i WC stol.
