# Besiktningsprotokoll

Anticimex Försäkringsbesiktning i samarbete med Fastighetsbyrån

| Fastighetsadress:<br>Hästhagsvägen 24 | |

| Besiktningsdatum:<br>2024-01-17 | Protokollnummer:<br>68054069 |

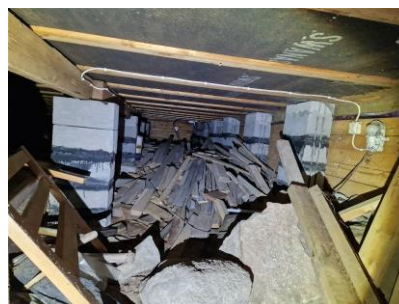
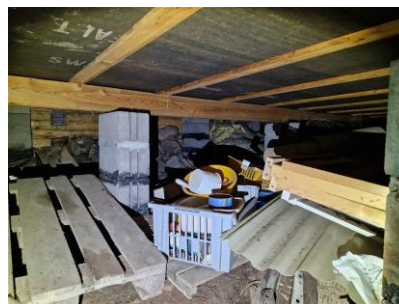
Plintgrund är en riskkonstruktion.  
Stora mängder virke och annat organiskt material finns i utrymmet.  
Kuperad markyta med lågpunkter.

Uteluftsventilerade plintgrunder med bjälklag av organiskt material har ofta fuktskador på grund av naturlig fuktpåverkan. Detta kan resultera i mikrobiella skador (angrepp av mikroorganismer) och, i värsta fall, rötskador. Mikrobiell lukt kan då spridas till boendemiljön.

Fuktkvoten uppmättes i undersida bjälklag till 13%.  
Gränsen för mikrobiell tillväxt föreligger vid 17%.

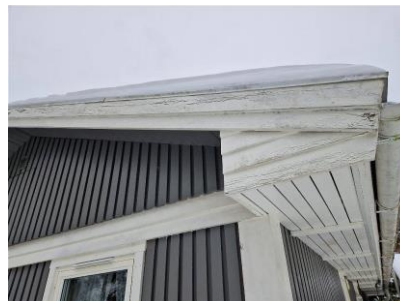
Färgsläpp och torrsprickor förekommer på vindskivor och knutbrädor.

Fasadbeklädnad och träkonstruktioner där målningsbehov finns riskerar att få fukt- och rötskador på grund av sämre vattenavvisande förmåga.

Jag rekommenderar målning och underhåll av berörda trädetaljer.

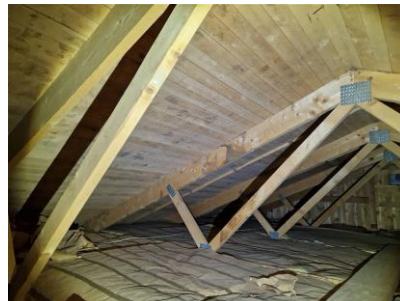
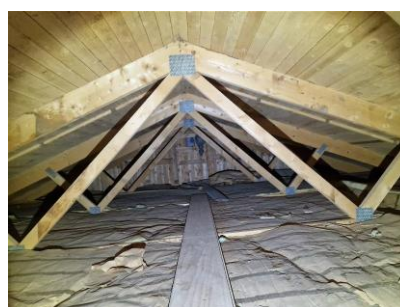
Vid kontroll av vinden har fuktvärden under kritisk fuktnivå för mikrobiell tillväxt uppmätts, dock finns mindre mängd mikrobiell påväxt på underlagstak.

Fuktkvoten i underlagstak/takbjälkar uppmättes till 12%.  
Gränsen för mikrobiell tillväxt föreligger vid 17%.

Den upptäckta mikrobiella påväxten på underlagstaket är ett tecken på att vinden har tillförts eller tillförs fukt inifrån bostaden. Observera att besiktning av bostadens ventilationssystem inte har ingått i uppdraget.

För att komma tillrätta med detta kan fuktillförseln inifrån bostaden behöva minskas. Det kan göras genom att ventilationen i bostaden förbättras samt att eventuella otätheter i vindsbjälklaget (tak-/väggvinklar, taklucka med mera) tätas. Läs Anticimex faktablad om uppvärmda vindsutrymmen för tips och råd.

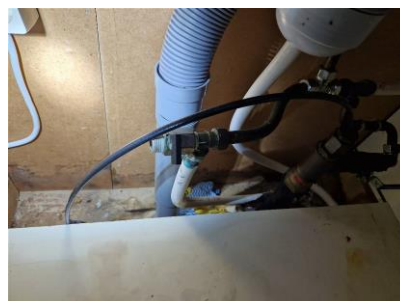
Mindre spår av fritt vatten under diskbänkskåp.

Enligt fastighetsägare härleds detta till ett äldre mindre läckage.  
Inga förhöjda fuktvärden uppmättes vid besiktningstillfället.

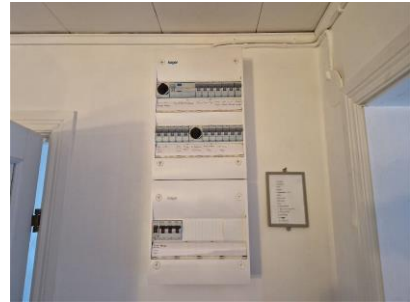
Jordfelsbrytare finns installerad vid el-centralen.

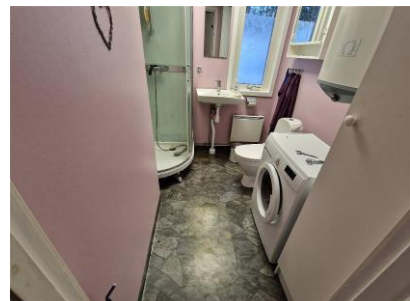
Golvbrunnen vid tvättmaskinen är placerad något för nära vägg.

Golvbrunnar ska placeras 20cm från vägg.
