# Besiktningsprotokoll

Anticimex Försäkringsbesiktning i samarbete med Fastighetsbyrån

| Fastighetsadress:<br>Wilhelm Thams Väg 104 | |

| Besiktningsdatum:<br>2025-04-23 | Protokollnummer:<br>68977513 |

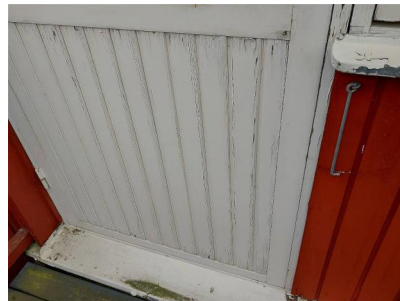
Dörrar har färgsläpp och torrsprickor.

Dörrar där målningsbehov finns riskerar att få fukt- och rötskador på grund av sämre vattenavvisande förmåga.

För att öka livslängden på dörr rekommenderas målning och underhåll.

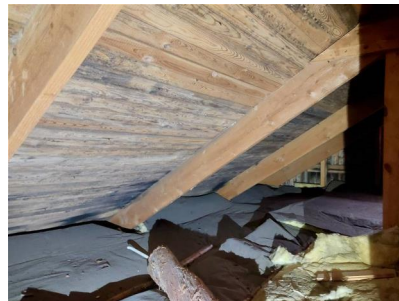
Vid kontroll av vinden har fuktvärden under kritisk fuktnivå för mikrobiell tillväxt uppmätts, dock finns mikrobiell påväxt på underlagstak.

Fuktkvoten i underlagstak/takbjälkar uppmättes till runt 9 %.

Den upptäckta mikrobiella påväxten på underlagstaket är ett tecken på att vinden har tillförts eller tillförs fukt inifrån bostaden. Observera att besiktning av bostadens ventilationssystem inte har ingått i uppdraget.

För att komma tillrätta med detta kan fukttillförseln inifrån bostaden behöva minskas. Det kan göras genom att ventilationen i bostaden förbättras (**friskluftsventiler i alla sovrum samt vardagsrum och frånluftsfläkt i badrum**) och att eventuella otätheter i vindsbjälklaget (tak-/väggvinklar, taklucka med mera) tätas. Läs Anticimex faktablad om ouppvärmda vindsutrymmen för tips och råd.

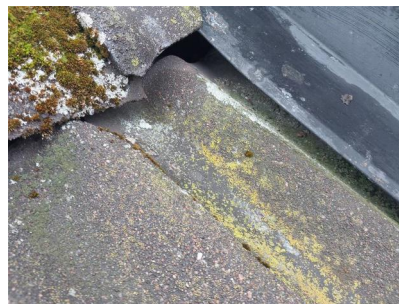
Yttertaket och plåtanslutningar är äldre.

Plåtanslutning ochnockpannor glipar vid skorstenen.

Taket är äldre och har passerat tiden för sin tekniska livslängd. Renovering av yttertaket rekommenderas. Kontakta en takentreprenör för en renovering. I samband med renoveringen bör omkringliggande konstruktioner kontrolleras för att upptäcka eventuella följdskador.

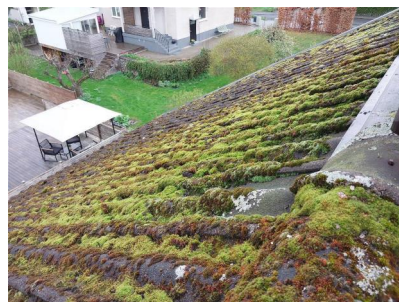
Mosspåväxt finns på takpannor.

Mossa som växer på taket kan leda till att taktäckningen har ett minskat motstånd mot vatteninträngning. Detta i sin tur kan leda till fuktskador på träläkt och takkonstruktionen vilket kan resultera i mikrobiella skador.

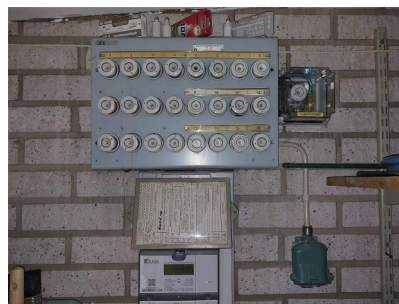
Jordfelsbrytare finns ej.

Det finns inget krav att hus byggda före år 2000 ska ha jordfelsbrytare. Jordfelsbrytaren minskar dock risken för personskador och brand orsakade av elanläggningen.

Kontakta en elektriker för kontroll och åtgärd.

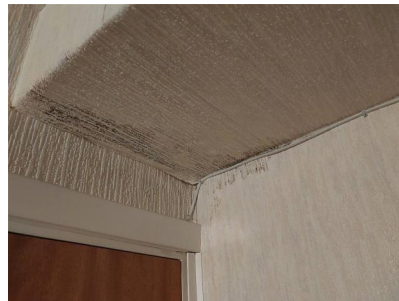
Vägg och slits har fuktfläckar.

Ingen förhöjd fuktkvot uppmättes vid besiktningen, bedöms som äldre.

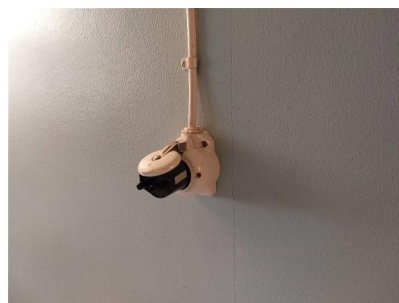
Gjutjärnsbrunnen är rostangripen.

Det finns risk att golvbrunnen rostar sönder med fuktskador som följd.

Vid stickprovskontroll av jordade eluttag noterades felkoppling.

Byt golvbrunn vid nästa renovering.

Kontakta en elektriker för kontroll och åtgärd.

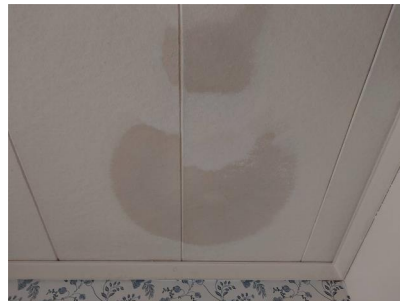
Taket har fuktfläckar under badrum/golvbrunn på övervåningen.

Ingen förhöjd fuktkvot uppmättes vid besiktningen.

Fuktfläckar kan bero på olika saker, och kan vara ett tecken på en tidigare eller en pågående fuktskada.

Vi rekommenderar dock en vidare undersökning för att bedöma orsak och omfattning.

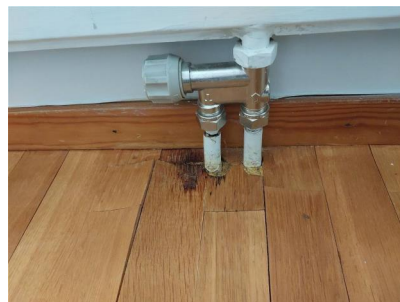
Golvet är fuktskadat under radiator.

Mindre läckage noterades från radiatorventil.

Vi rekommenderar en rörfirma kontaktas för åtgärd av läckaget.

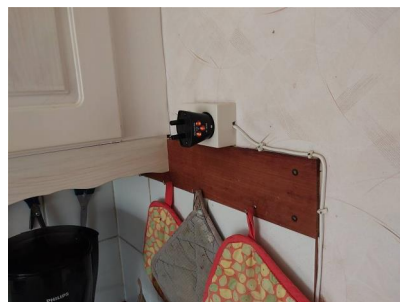
Fuktskydd saknas under vitvaror samt i diskbänkskåp.

Utan fuktskydd är det svårt att upptäcka läckage. Vatten kan då tränga in i omkringliggande konstruktioner och orsaka fuktskador.

Ojordade uttag finns.

När man har ojordade uttag i kök finns det en ökad risk för personskador.

För att upptäcka eventuella läckage, installera ett fuktskydd.

Kontakta en elektriker för kontroll och åtgärd.

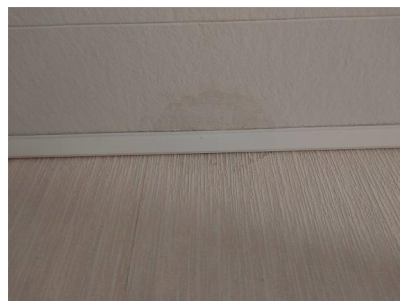
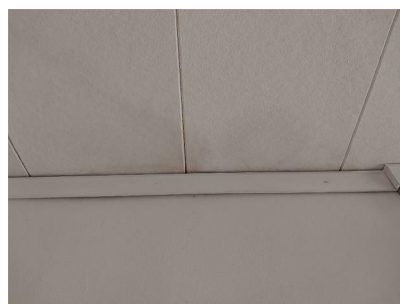
Tak och vägg har fuktfläckar vid murstock i hall och sovrum 3.

Ingen förhöjd fuktkvot uppmättes vid besiktningen.

Fuktfläckar kan bero på olika saker, och kan vara ett tecken på en tidigare eller en pågående fuktskada.

Vi rekommenderar dock en vidare undersökning för att bedöma orsak och omfattning.
