# Besiktningsprotokoll

Anticimex Försäkringsbesiktning i samarbete med Fastighetsbyrån

| Fastighetsadress:<br>Brandsbol Sjövik 1 | |

| Besiktningsdatum:<br>2025-04-23 | Protokollnummer:<br>68870192 |

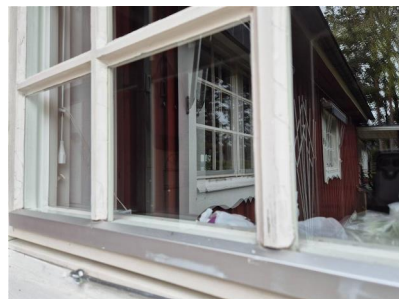
#### Utvändigt / Fönster

Torrspäckor finns på äldre 2-glas fönster.

Dessa bedöms inte ha lett till bakomliggande skador.

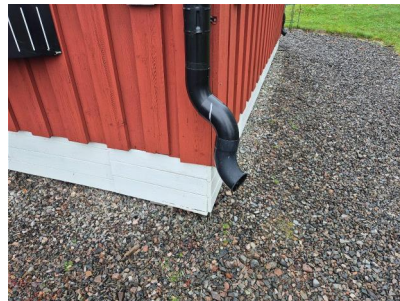
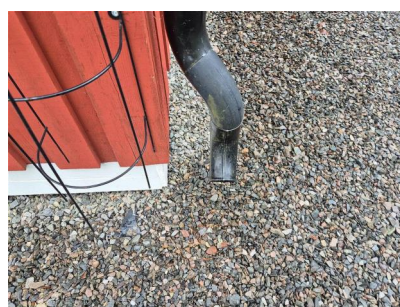
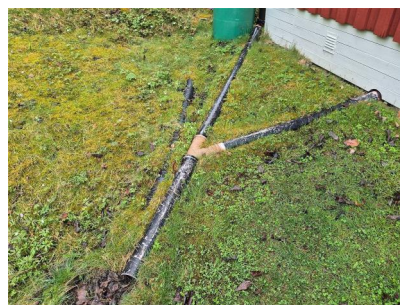
### Utvändigt / Hängrännor / Stuprör

Samtliga stuprör är inte anslutna till markledning, markledning mynnar ut på marken en bit från huset.

Se över möjligheten att leda bort dagvattnet längre från huset för att undvika uppfuktning av mark som kan leda till att väta blir kvarstående.

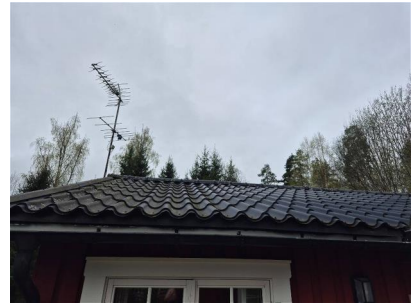
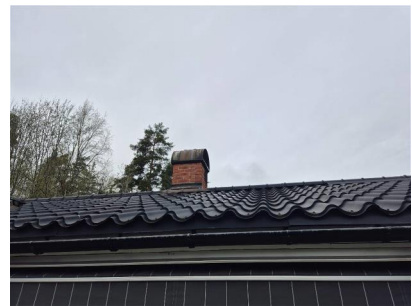
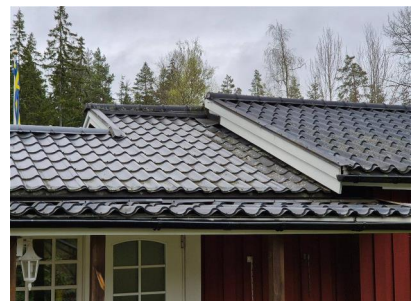
### Utvändigt / Tak

Yttertak är kontrollerat från marken samt via altan.

Se notering Vind.

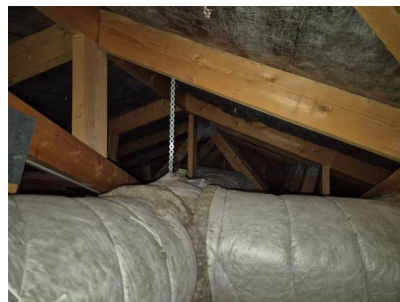
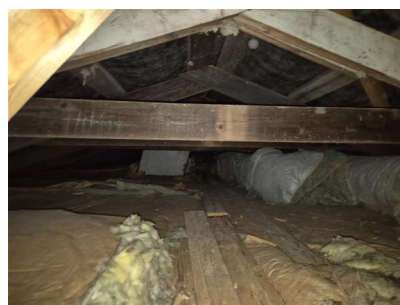
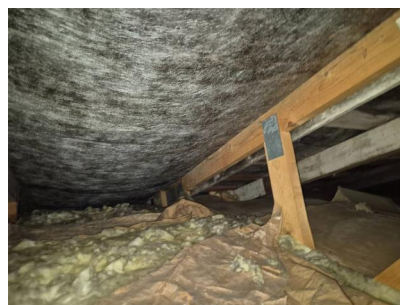
### Utvändigt / Vind

Fuktkvoter uppmättes i takstolar och underlagstak till mellan 10-11% Risk för mikrobiell tillväxt inträffar vid 75% relativ luftfuktighet vilket motsvarar 17% fuktkvot i furuvirke. Observera att fuktigheten på vinden ändras över säsongen, fuktigast är det vindtertid.

Underlagstaket består av duk.

Eftersom underlagstaket består av fiberduk finns risk vid ogynnsam väderlek att regnvatten/snö tränger in under den yttre takbeläggningen och ner mellan överlapp eller i andra otätheter med läckage på vindsutrymmet som följd.

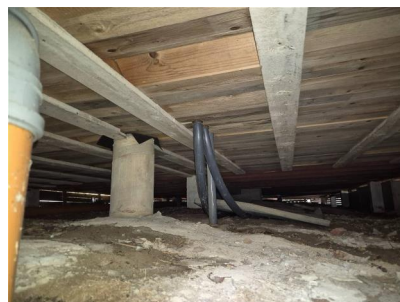
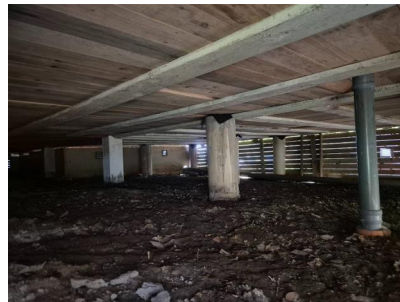
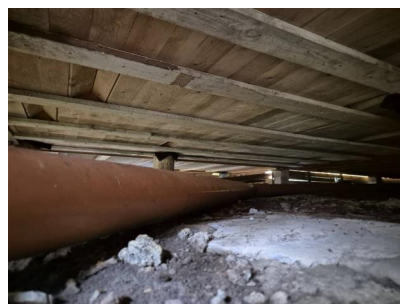
### Utvändigt / Plintgrund

Gjutna betongplintar.

Mellan plint och bjälklag finns papp.

Bjälklag består av: blindbottenbrädor-trossbottenbrädor-mineralullsisolering-golvreglar.

Fuktkvoter uppmättes i undersida bjälklag till mellan 15-17%

Risk för mikrobiell tillväxt sker vid en relativ fuktighet vid 75% vilket motsvarar 17% fuktkvot i furuvirke.

På marken finns ej ångbroms, berg i dagen i delar av grunden.

Små tecken på mikrobiell är synlig på bjälklagets undersida.

Uteluftsventilerade grunder med bjälklag av organiskt material har ofta fuktskador på grund av naturlig fuktpåverkan. Detta kan resultera i mikrobiella skador (angrepp av mikroorganismer) och, i värsta fall, rötskador. Mikrobiell lukt kan då spridas till boendemiljön.

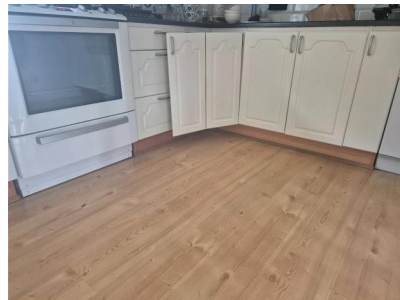
Droppskydd finns ej under kyl/frys eller i diskbänksskåp och upphängningsbygel till diskmaskins-avloppsslangen bör skruvas fast i stomme.

Montera droppskydd och skruva fast upphängningsbygel.

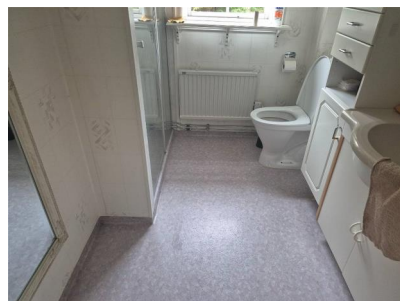
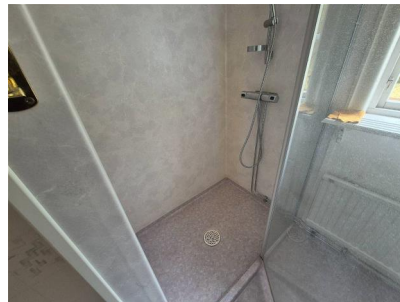
### Entréplan / Dusch/Toalett

Plastmatta på golv och vägg.

Golvbrunnen är tillverkad före 1991 och plastmatta på golv är äldre.

Sammantaget finns en ökad risk för fuktskador i utrymmet.

Fuktindikering i utrymmet gav inga förhöjda fuktindikationer.

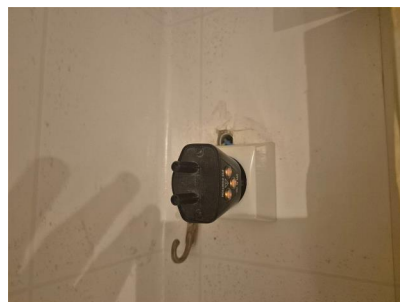
### Entréplan / Tvättstuga

Plastmatta på golv och vägg. Varmvattenberedare samt hydropress i utrymmet.

Funktionskontroll av jordade eluttag.

Vid stickprovskontroll av jordat eluttag ovan diskbänk noterades felkoppling.

Kontakta en elektriker för kontroll och åtgärd.

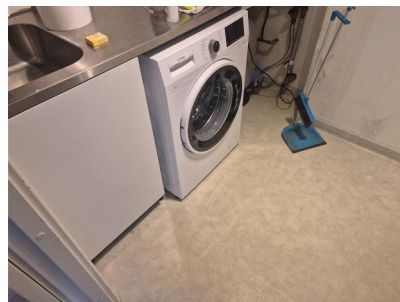
Golvbrunn finns inte i utrymmet.

I denna typ av utrymme bör en golvbrunn finnas. Avsaknaden utgör en ökad risk för fuktskador i omkringliggande konstruktioner.

Fuktindikering i utrymmet gav inga förhöjda fuktindikationer.
