**Fastighetsuppgifter**

Kinger 5:3

Vansö Kinger 9

| Besiktningsdatum | 2025-04-24 |

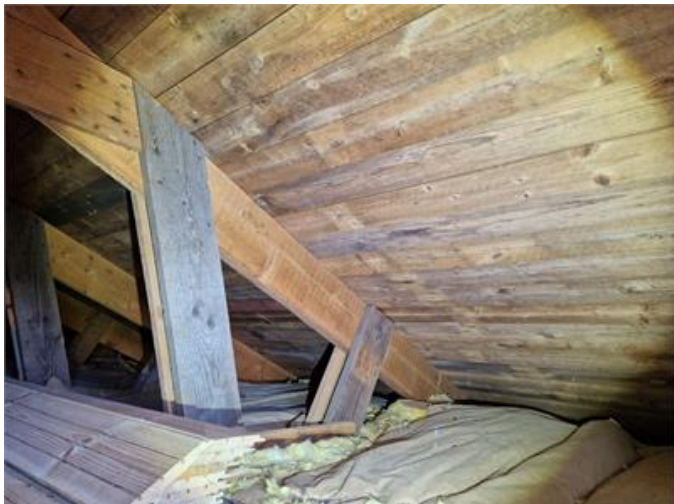
Vind:

| Besiktningsresultat | | | | | |
|---|---|---|---|---|---|
| Vind | | | | x | Delar av taket är parallellisolerat - Besiktningsmöjlighet mellan ytter- och innertak på dessa konstruktioner saknas.<br><br>Mikrobiell påväxt förekommer på underlagstakets undersida. detta bör kontrolleras regelbundet för att se om förändringar sker. Se även bild sid 5 samt info lämnad av säljare.<br>(Vinden besiktad från vindlucka och delvis från landgång) |

Mikrobiell påväxt förekommer på underlagstakets undersida.
