# Besiktningsprotokoll

Anticimex Försäkringsbesiktning i samarbete med Fastighetsbyrån

| Fastighetsadress:<br>Cirkelvägen 4 | |

| Besiktningsdatum:<br>2025-04-14 | Protokollnummer:<br>68962573 |

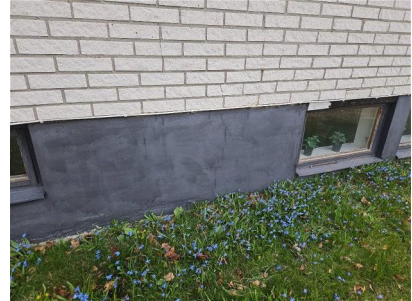
Sprickor finns i sockel.

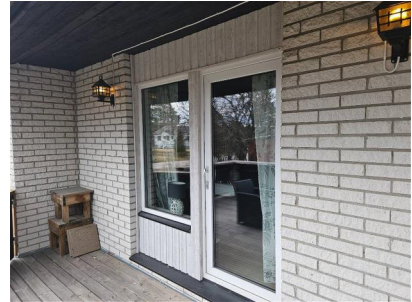
Fasadpanelen är i behov av målning/underhåll.  
Vindskivor är i behov av målning/underhåll.

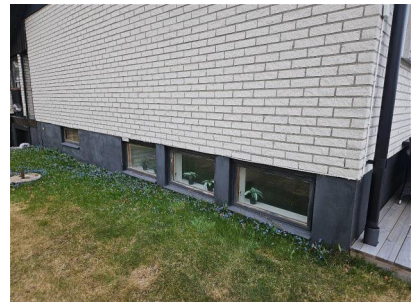
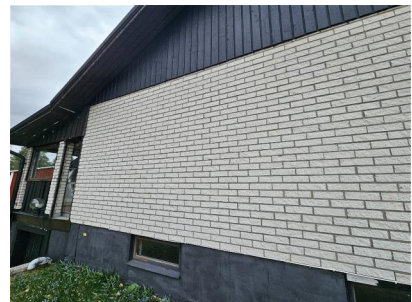
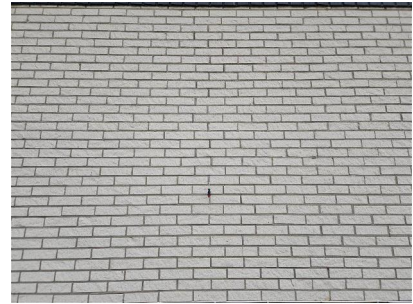
-Sprickor finns i tegelfasaden,  
-Lösa stenar i anslutning till fönster.

Detta kan leda till fukt- och frysskador i konstruktionen.  
Jag rekommenderar att man tätar dessa.

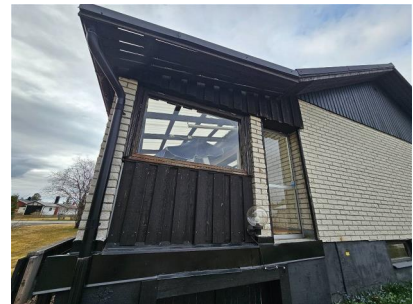
Uterummet är i behov av målning och underhåll.  
Panel glipar i infästningar.

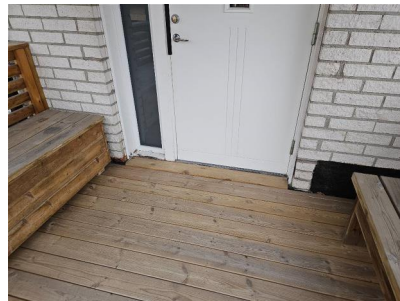
Tröskelbleck saknas under dörr.

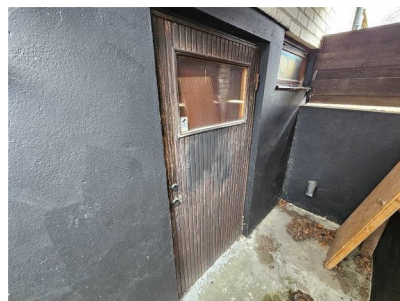
Dörr är i behov av målning/underhåll.

För att öka livslängden på dörr rekommenderas målning och underhåll.

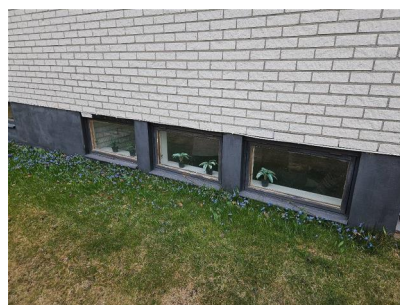
-Äldre fönster är i behov av målning/underhåll.

-Skadade fönsterglas förekommer.

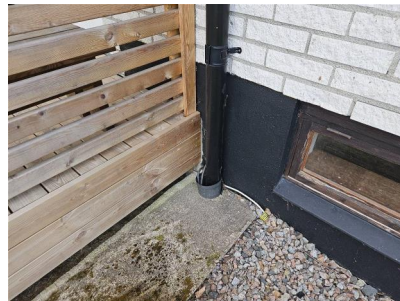
Lövsilar finns inte på stuprör.

För att hindra stopp i dagvattenledningar rekommenderas komplettering av lövsilar.

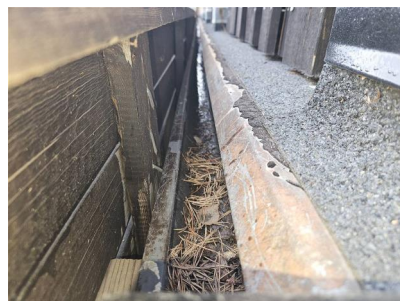
Hängrännor är skräpfyllda.

För att förhindra översvämning rekommenderas rensning av hängrännor.

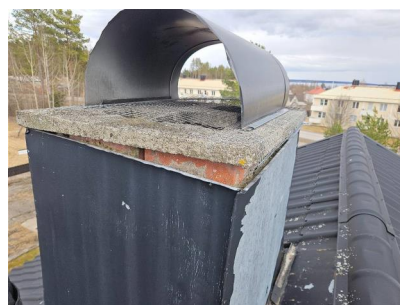
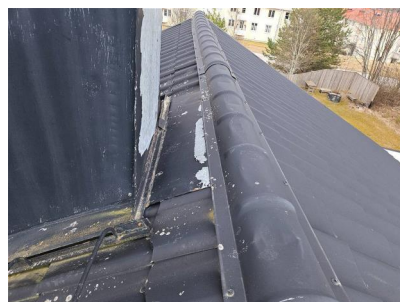
- Plåt kring skorsten är otät.
- Otäta skruvhål på plåtar.

Detta medför risk för att regnvatten läcker in vilket i sin tur kan leda till mikrobiella skador i tak- och väggkonstruktioner.

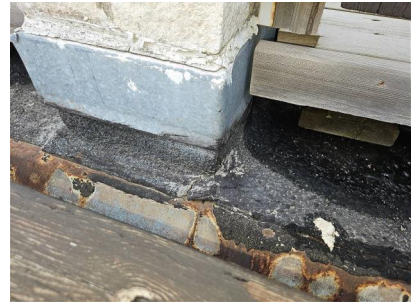
Delar av takpappen på källardelen är äldre.

Takpapp, plåtdetaljer och underlagspapp har enligt vår bedömning en begränsad livslängd. Eftersom delar av husets taktäckning är äldre har det ett minskat motstånd mot vatteninträngning. Detta i sin tur kan leda till fuktskador på träläkt och vidare ner i underliggande konstruktioner.

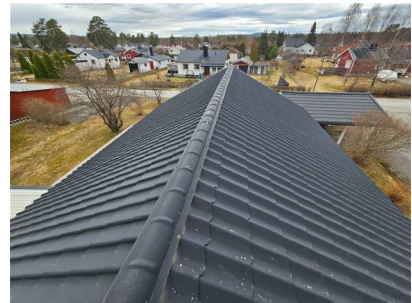
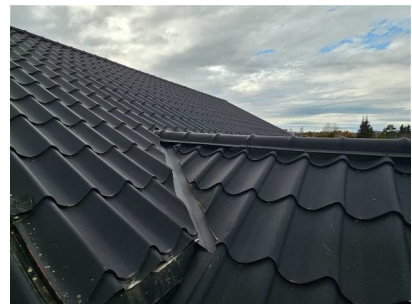
Mindre rostangrepp på takplåt.

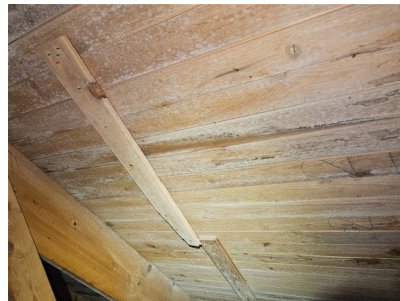
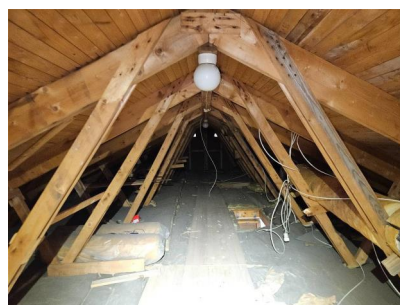
Vid kontroll av vinden har fuktvärden under kritisk fuktnivå för mikrobiell tillväxt uppmätts, dock finns mikrobiell påväxt på underlagstak.

Fuktkvoten i underlagstak/takbjälkar uppmättes till 10%. Gränsvärde för mikrobiell påväxt är 17% fuktkvot.

Den upptäckta mikrobiella påväxten på underlagstaket är ett tecken på att vinden har tillförts eller tillförs fukt inifrån bostaden. Observera att besiktning av bostadens ventilationssystem inte har ingått i uppdraget.

För att komma tillrätta med detta kan fukttillförseln inifrån bostaden behöva minskas. Det kan göras genom att ventilationen i bostaden förbättras samt att eventuella otätheter i vindsbjälklaget (tak-/väggvinklar, taklucka med mera) tätas. Läs Anticimex faktablad om ouppvärmda vindsutrymmen för tips och råd.

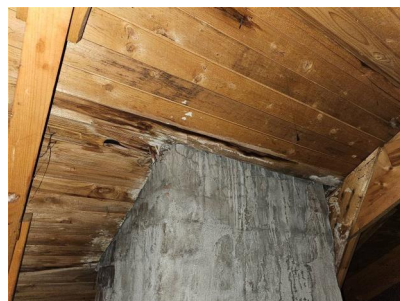
Fuktfläckar finns i undertak. Dessa är fuktindikerade utan anmärkning.

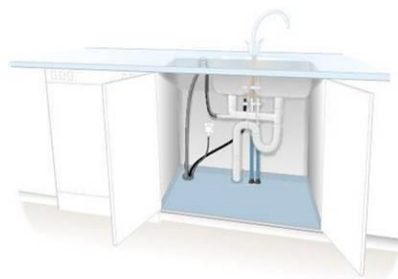
Fuktskydd saknas i diskbänksskåp.

För att upptäcka eventuella läckage, installera ett fuktskydd.

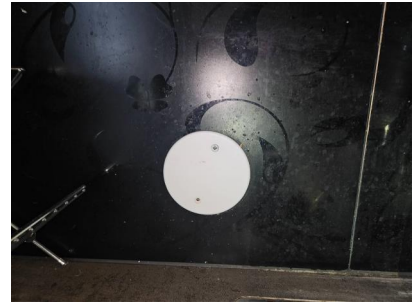
Bristfälligt isolerad kopplingsdosa bakom blandare.

Tänk på att skydda den mot vattenbegjutning.

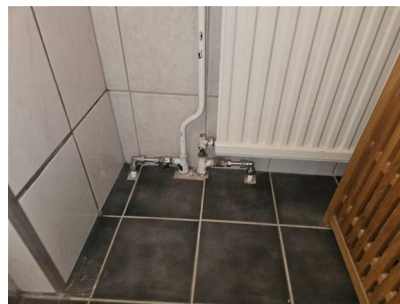
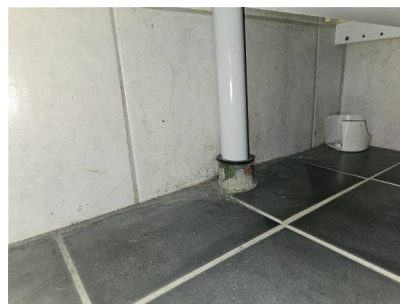
- Rör genomföring finns i golv.
- Avloppsrör är placerat nära vägg.

Rör genomföringar i golvet medför en ökad risk för att vatten tränger ner i omkringliggande konstruktioner och orsakar fuktskador.

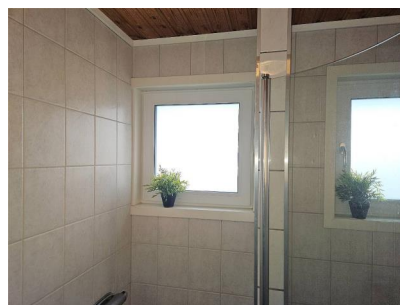
Duschen är placerad nära ett fönster.

Duschens placering i våtutrymmet utgör en ökad risk för fuktskador i väggkonstruktionen.

För att minska risken för fuktskador rekommenderas att man skyddar fönstret mot vattenbegjutning.

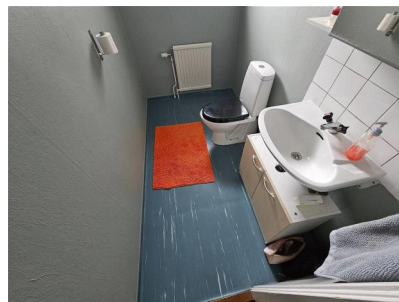
Våutrymmet har äldre yt-/tätskikt.

Otäta rör genomföring finns i golv.

Eftersom funktionen, som innebär att ytskiktet/tätskiktet ska vara vattentätt, kan vara nedsatt finns en ökad risk att vatten tränger igenom ytskiktet/tätskiktet med vattenskador i omkringliggande konstruktioner som följd.

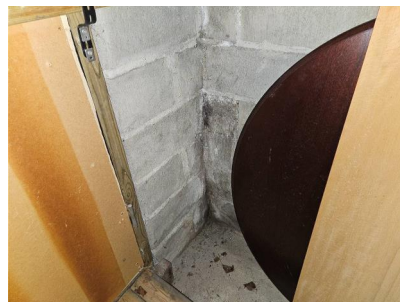
Det förekommer inträngande vatten i källarförråd vid hög fuktbelastning.

Det är ett tecken på att källarens utvändiga fuktskydd inte längre fungerar tillfredsställande.

För att åtgärda detta behöver källarens utvändiga fuktskydd förbättras. Läs Anticimex faktablad om källare för tips och råd.

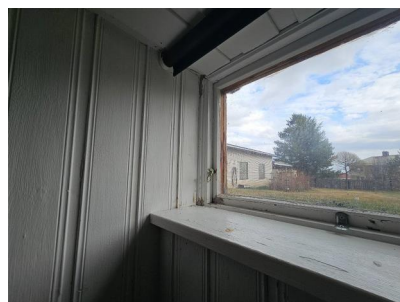
Fuktfläckar kring fönster. Detta är fuktindikerat utan anmärkning.

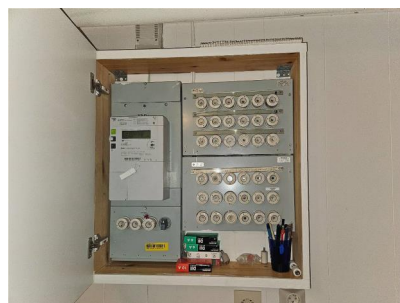
Skyddsglas saknas på säkringshuv.

Montera skyddsglas i säkringshuvarna, alternativt byt ut dem.

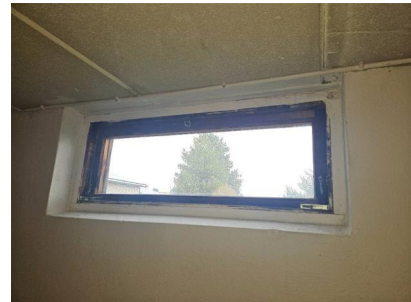
Gjutjärnsbrunnen är rostangripen.

Fuktfläckar kring fönster. Dessa är fuktindikerade utan anmärkning.

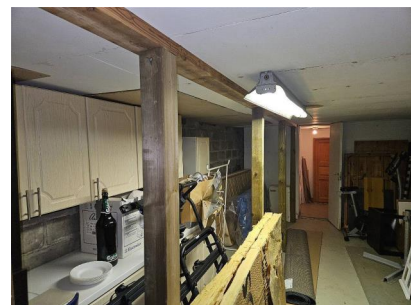
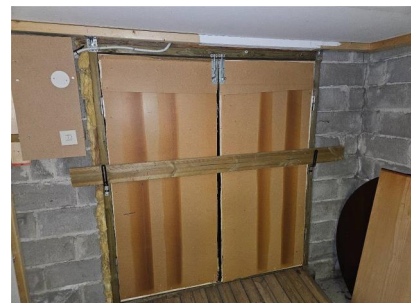
Rötskyddsbehandlat virke i träkonstruktioner invändigt i källaren.

Vissa typer av rötskyddsbehandlat virke riskerar vid uppfuktning att avge en kemisk lukt.

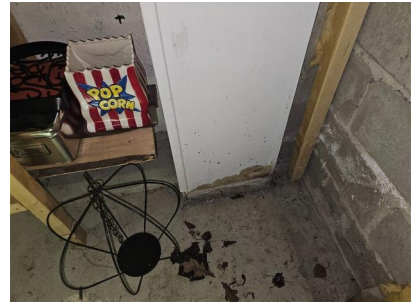
Fuktfäckar på väggar i källarförråd. Dessa är fuktindikerade utan anmärkning.

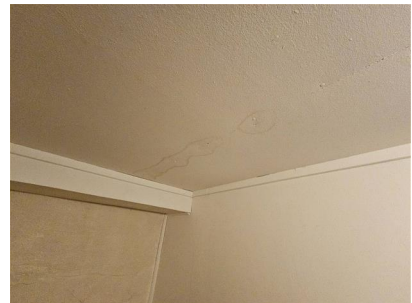
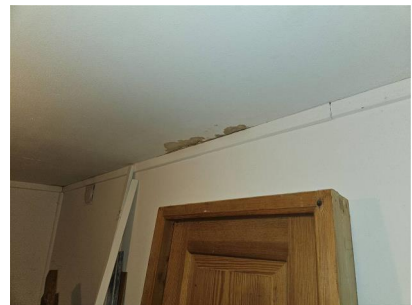
Fuktfäckar i tak. Dessa är fuktindikerade utan anmärkning.

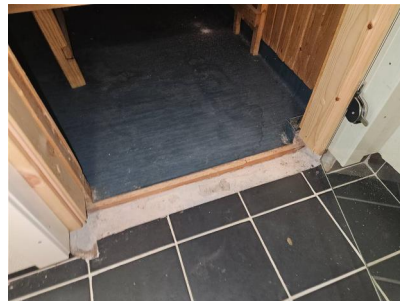
Tröskel saknas till bastu.

Avsaknaden av en tröskel medför risk att vatten tränger in i angränsande konstruktioner och rum vilket i sin tur kan leda till fuktrelaterade skador.

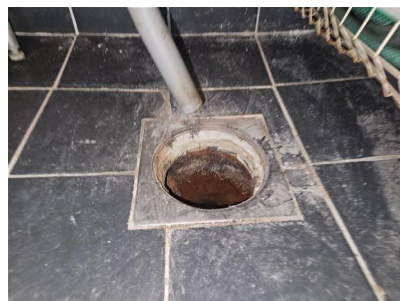
- Golvbrunnen är inte utbytt i samband med renovering.
- Golvbrunnar av gjutjärn är rostangripen.

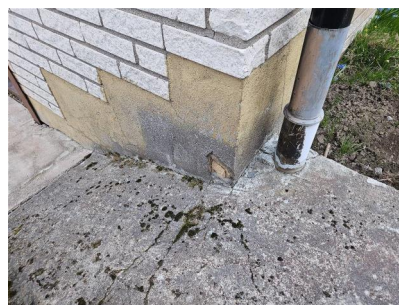
Sprickor finns i sockel.

Detta kan leda till fukt- och frysskador i konstruktionen.

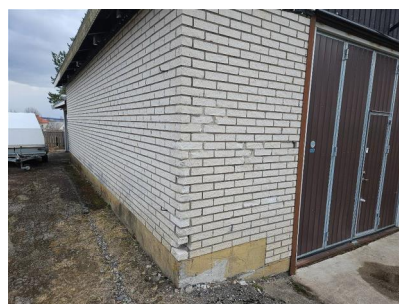
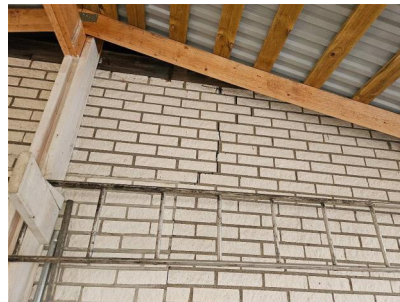
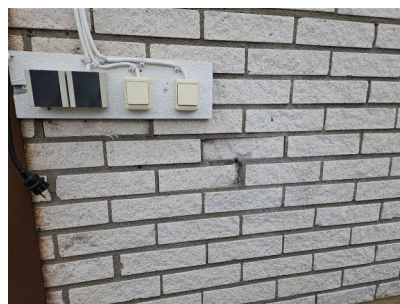
Sprickor och skador finns i tegelfasaden.

Detta kan leda till fukt- och frysskador i konstruktionen.  
Jag rekommenderar att man tätar dessa.

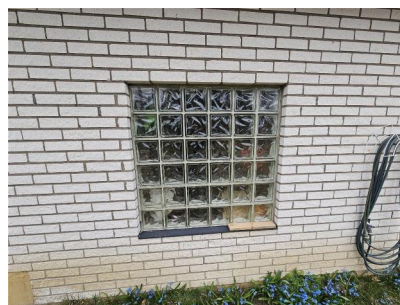
Mindre otätheter mellan tegel och betongglas.

Jag rekommenderar att man tätar detta.

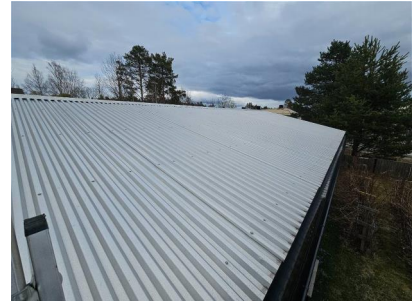
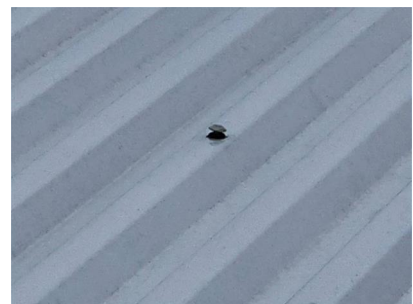
Taket är spikat och spikar har dragit och är otäta i infästning.

Detta ökar risken läckage och fuktskador på träläkt och vidare ner i underliggande konstruktioner. För att förlänga takets livslängd kan man med fördel byta ut spikarna till en lämplig skruv med packning.

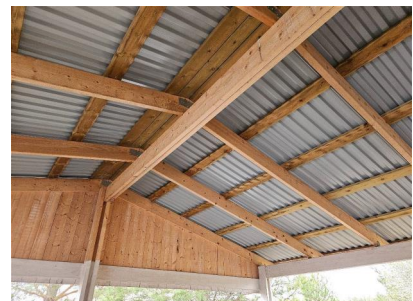
Mikrobiell påväxt i takkonstruktion.

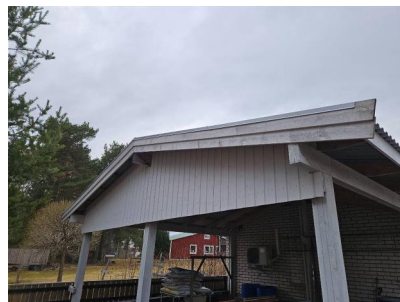
- Fasad och trädetaljer är i behov av målning och underhåll.
- Del av vindskiveplåtar saknas.

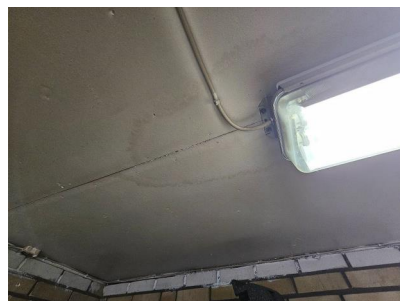
Fuktfäckar i innertak. Detta är fuktindikerat utan anmärkning.
