# Besiktningsprotokoll

Anticimex Försäkringsbesiktning i samarbete med Fastighetsbyrån

| Fastighetsadress:<br>Karlavägen 35 | |

| Besiktningsdatum:<br>2025-04-22 | Protokollnummer:<br>68969316 |

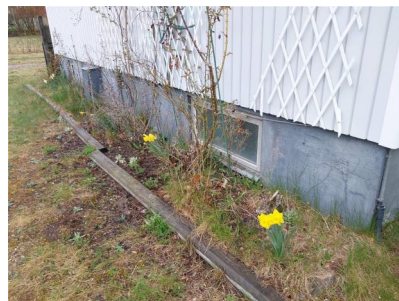
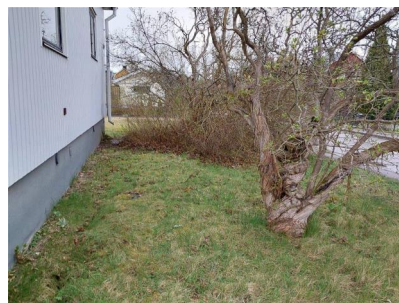
#### Utvändigt / Markförhållanden

Viss växtlighet finns i anslutning till byggnaden. För att förebygga ökad fuktbelastning mot grunden bör detta undvikas.

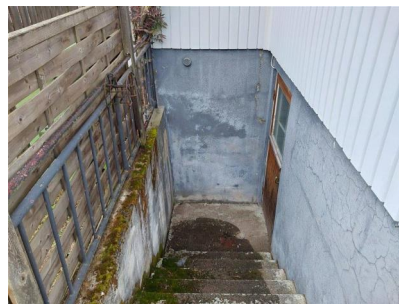
### Utvändigt / Källartrapp

Vid stödmurar ner till källaren observerades lokala sprickor. Dessa bedöms inte ha lett till bakomliggande skador. För att skydda nedgången till källaren mot ogynnsam väderlek, kan med fördel ett tak eller liknande byggas över trappan.

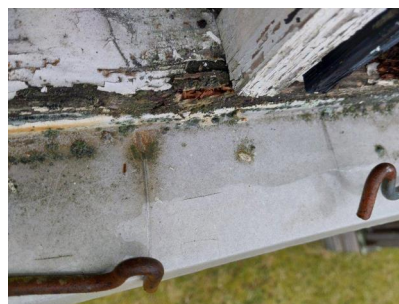
### Utvändigt / Fönster

På fönstren finns ett allmänt behov av underhåll/renovering. Vid det övre gavelfönstret mot baksidan av huset observerades rötskador i karmbottenstycket.

Förutom att utföra allmänt underhåll är rekommendationen att en byggtreprenör kontaktas för att konstatera omfattningen av rötskadorna.

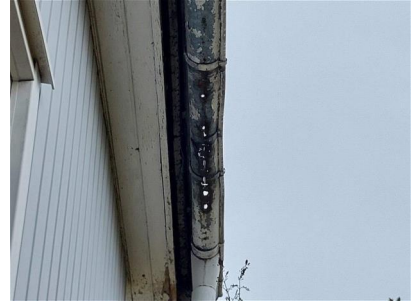
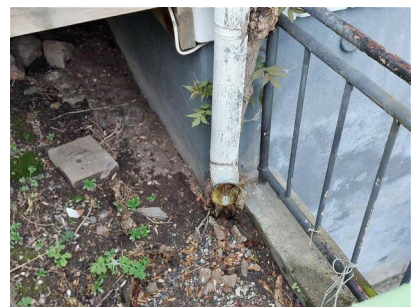
### Utvändigt / Hängrännor / Stuprör

Jag observerade rostiga hängrännor med läckage (mot vägen), för att förebygga skador i nedanförliggande konstruktioner bör dessa bytas ut.

Vidare är rådet att leda ut/bort stuprören från grunden då regnvattnet ökar fuktbelastningen mot intilliggande konstruktioner.

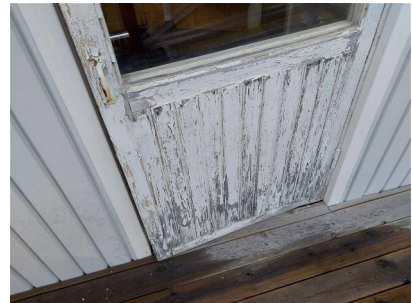
### Utvändigt / Balkong

Balkongdörren är i behov av underhåll/renovering.

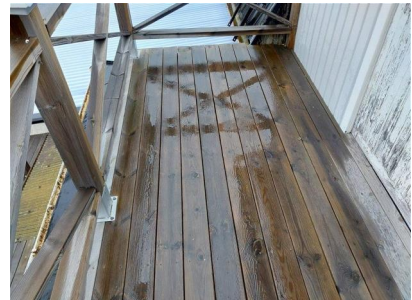
Taket under trallen är inte besiktningsbar.

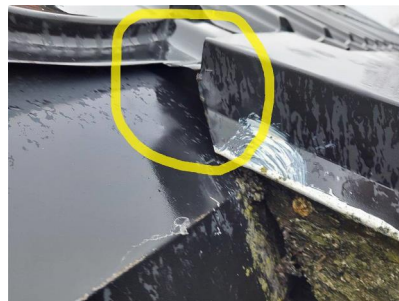
### Utvändigt / Tak

Besiktning av yttertaket har genomförts från marken samt från takstegen. På själva taktäckningen finns inget att notera.

Däremot är rådet att om möjligt förbättra vindskiveplåtens skarv vid takkupan mot huvudbyggnadens tak (på båda sidorna om takkupan). Regnvatten som leds in under plåten förkortar livslängden på vindskivorna.

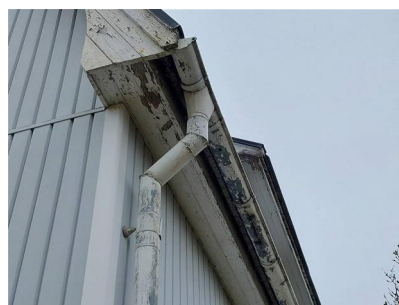
Takfotslådan och vindskivor har ett generellt behov av underhåll/renovering runt hela huset.

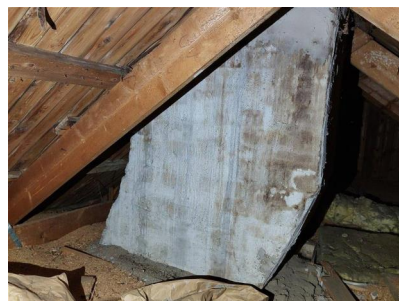
### Utvändigt / Vind

I vindsutrymmet observerade jag fuktfläckar på insida yttertak på några ställen. Missfärgningar kunde också observeras på murstocken.

Att fuktfläckar/missfärgningar förekommer i ett äldre vindsutrymme är svårt att undvika enligt min bedömning. Många gånger är det dessutom svårt att tidsdatera fuktfläckarna.

Eftersom upplysningar har framkommit om att yttertaket renoverats, bedöms dessa fläckar ha uppstått innan takrenoveringen.

Vid stickprovskontroll av vinden uppmättes fuktvärden under kritisk fuktnivå för mikrobiell tillväxt och en normal lukt upplevdes.

Det finns risk för mikrobiell tillväxt om den relativa fuktigheten (RF) i den omgivande luften är över 75 %. I furuvirke motsvarar det en fuktkvot (FK) på 17 %. Fuktkvoten i underlagstak/takbjälkar uppmättes till ca 8 %.

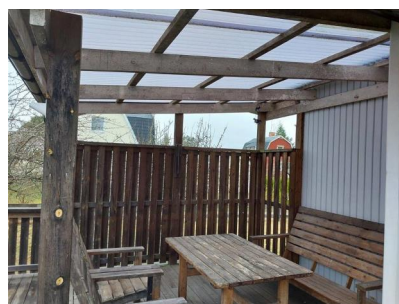
### Utvändigt / Altan

Inglasade uterum / altaner är oftast inte byggda med samma byggstandard som huvudbyggnader. Exempelvis takkonstruktioner bedöms ofta bestå av underdimensionerade takbjälkar med långa spännvidder och ofta liten till ingen taklutning alls. Taken är ofta av plast som lätt spricker, och det saknas många gånger hängrännor/stuprör.

Vintertid bör man tänka på att ta bort snön för att inte bygga upp större snötyngder. Risk kan annars finnas för skador i takmaterial/takkonstruktioner.

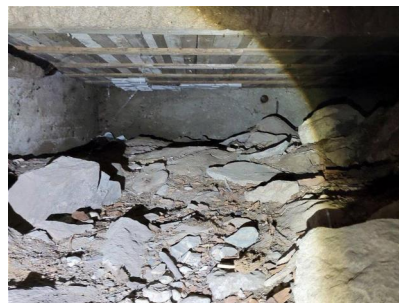
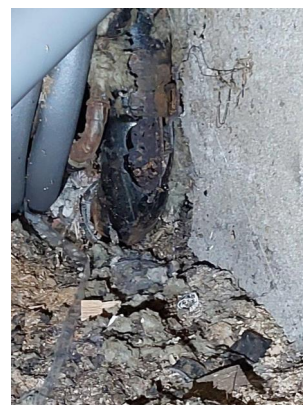
### Utvändigt / Krypgrund

I krypgrunden observerade jag någon kvarlämnad gjutform samt vad som sannolikt är en gammal trasig avloppstam. Det finns även lokala fuktfläckar på undersida golvbjälklag vid området och troligen hör detta ihop med fuktskadan som inträffade (se noteringar under "insamling av upplysningar och handlingar").

Vid stickprovskontroll av konstruktionen i krypgrund uppmättes fuktvärden under kritisk fuktnivå för mikrobiell tillväxt och normal lukt upplevdes.

På grund av naturligt fuktpåverkan finns alltid mer eller mindre risk för fuktskador och mikrobiella skador (angrepp av mikroorganismer) i de allra flesta grundläggningar beroende på hur de är uppbyggda. Detta kan leda till att avvikande lukt sprids till boendemiljön. Fuktkvoten uppmättes till ca 16 % i undersida golvbjälklag.

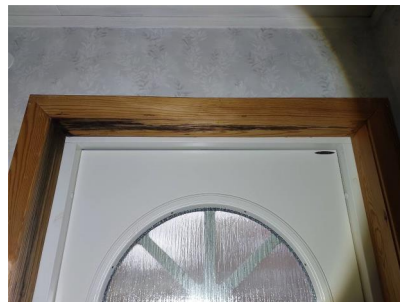
### Entréplan / Entréhall

- De missfärgningar som finns på betongplattan under el-centralen i källaren, har orsakats av att något spillts ut på golvet.
- Vid entrédörren på entréplan finns tecken på läckage som inträffade via balkongen 2020. En byggentreprenör åtgärdade orsaken till läckaget.

Vid dörren finns fuktfläckar. Se noteringar under "Insamling av upplysningar och handlingar".

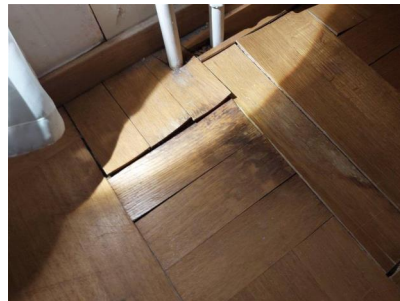
### Entréplan / Sovrum 1

Vid elementet är parkettgolvet skadat och detta är efter ett gammalt läckage enligt information som framkom vid besiktningen.

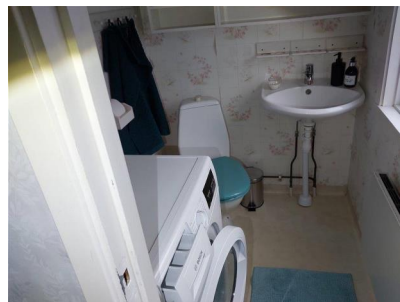
### Entréplan / Tvättstuga/wc

Våtutrymmet har äldre yt-/tätskikt och en äldre golvbrunn.

Eftersom funktionen, som innebär att ytskiktet/tätskiktet ska vara vattentätt, kan vara nedsatt finns en ökad risk att vatten tränger igenom ytskiktet/tätskiktet med vattenskador i omkringliggande konstruktioner som följd.

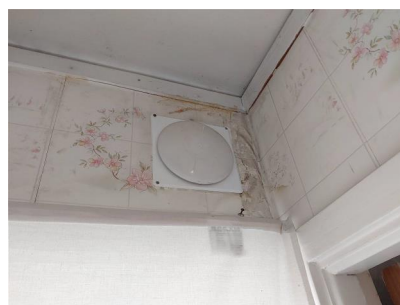
Vid väggventilen finns missfärgningar som uppkom efter att ett ventilationsrör från en torktumlare tidigare var monterad mot ventilen enligt upplysning som framkom vid besiktningen.

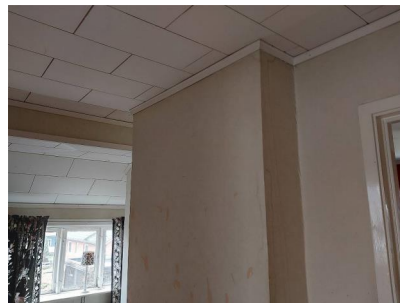
### Övre plan / Mellanhall

- Köket renoverades under 1980/1990-talet.
- Yttertaket renoverades av byggentreprenörer efter takläckage 1996. Fuktfläckar finns kvar i rum på övre plan.

I rummet förekommer flera fuktfläckar/rinnmärken på väggarna. Se noteringar under "Insamling av upplysningar och handlingar".

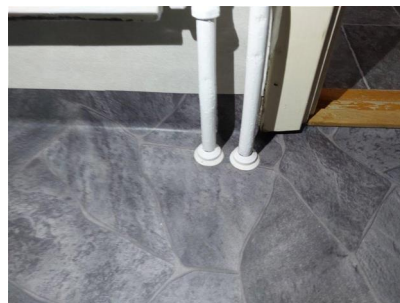
### Övre plan / Dusch/Toalett

Rör genomföring finns i golvet för elementet vilket är ett avsteg från branschreglerna när utrymmet renoverades. Min bedömning är att risken för fuktskador i händelse av utströmmande vatten är liten med tanke på var elementet är placerat.

Skulle däremot en skada inträffa på elementrören som leder till en fuktskada, kan det dock innebära att du får en nedsatt eller, i värsta fall, helt utebliven skadeersättning från ditt försäkringsbolag (villahem).

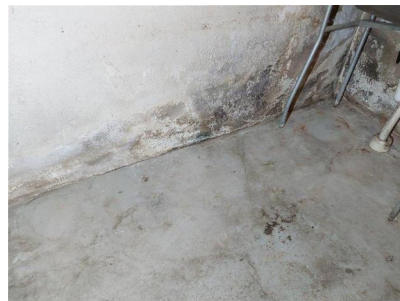
### Källarplan / Allmänt

Källarväggarnas utvändiga fuktskydd är äldre (möjligtvis saknas helt utifrån när huset byggdes 1927). Detta ökar risken för invändiga fuktskador i källaren.

Innan eventuella beslut tas om att förbättra källarväggarnas utvändiga fuktskydd, bör man fundera på vad källaren är tänkt att användas till. Många gånger kan det vara tillräckligt med att slipa bort färg- putsläpp på väggarna/golvet, rengöra och låta väggar/golv torka ut ordentligt. Förbättra gärna värmen i källaren.

Vidare kommer man långt med att ta bort yttre fuktbelastningar, exempelvis buskage mot grunden, stuprör etc.

Vid eventuell renovering av källaren bör man använda material som "andas". Exempelvis klinkergolv eller anpassad färg för källare. Grundmurarna kan putsas och till exempel målas med kalk- silicatfärger.

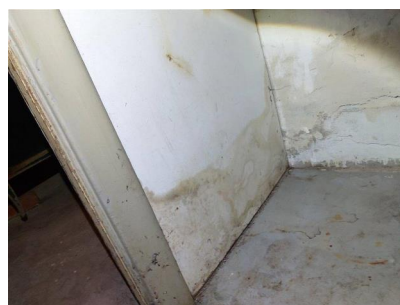
- Plastpanelen fanns när huset köptes.
- Inga omdräneringar är utförda.
- Källaren har drabbats av översvämning (ca 40–50 cm vatten). I källaren kan man se tecken efter vattenskadan som ännu inte är åtgärdad.

Källaren är äldre och tidstypisk. Lokala missfärgningar/putsläpp/sprickor förekommer på golv/väggytor/tak. Upplysning framkom om att källaren varit översvämmad och att inga underhåll utförts. Ta gärna bort /åtgärda mellanväggen in mot matkällaren som är fuktskadad.

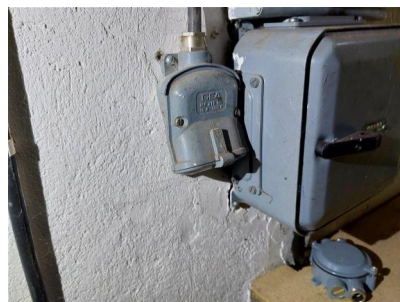
### Källarplan / Hall

Vid el-centralen observerade jag ett 3-fasuttag i metall. Denna typ av uttag tillverkas inte längre då de anses medföra en stor risk för personskada. Kontakta gärna en elektriker för kontroll och åtgärd.

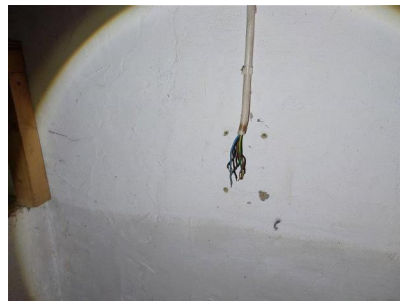
### Källarplan / Tvättstuga

I tvättstuga observerade jag lösa elkablar (tänkbart efter ett borttaget el-uttag). Om kablarna är strömförande är okänt. Ta gärna kontakt med en elektriker för åtgärd. Se även noteringar under "Allmänt".

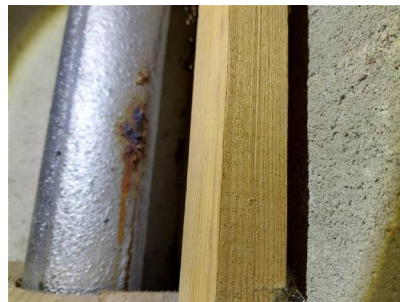
### Källarplan / Matkällare

Jag observerade rostangrepp på avloppsröret. Konsultera gärna med en rörmokare för råd/åtgärdsförslag.
