Åsen 8:8

Särnavägen 90

| Uppdragsnummer | WA6315 |
| Besiktningsdatum | 2025-04-21 |

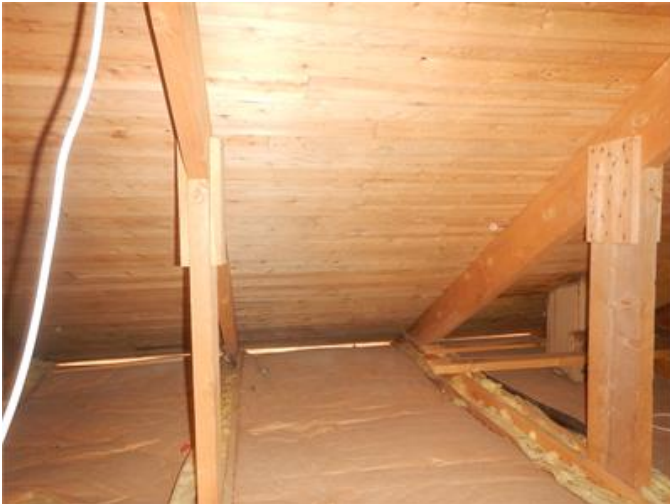
| Besiktningsresultat | | | | | |
|---|---|---|---|---|---|
| Vind hus. | | X | | | -Mikrobiell påväxt förekommer på underlagstak, se kommentar/risakanalys.<br>-Fuktpåverkan noteras lokalt på inbyggnad för ventilation till köksfläkt (torrt vid besiktningen), hålls under uppsikt för eventuella förändringar och framtida åtgärder. |

Mikrobiell påväxt på underlagstak vind.

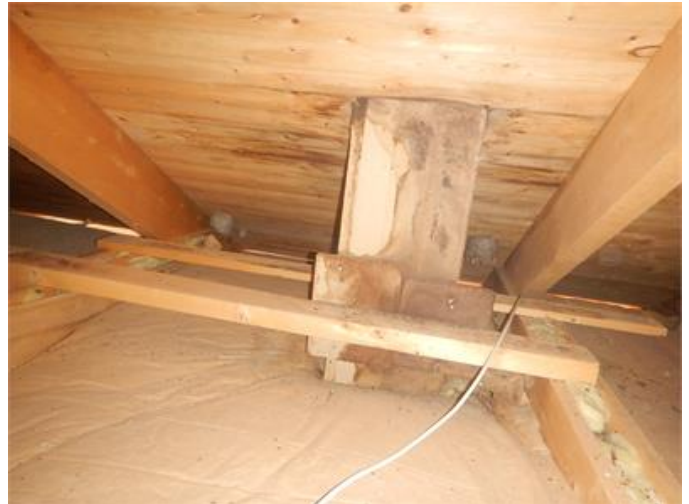
Fuktpåverkan på inbyggnad till köksfläkt vind.

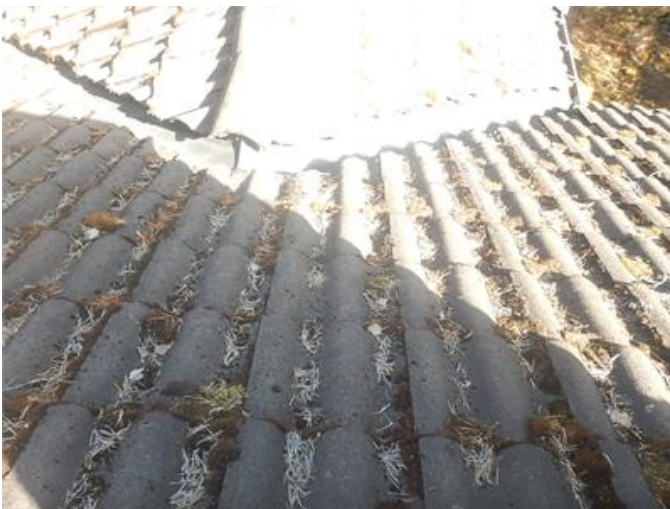
Mossa på takpannor.

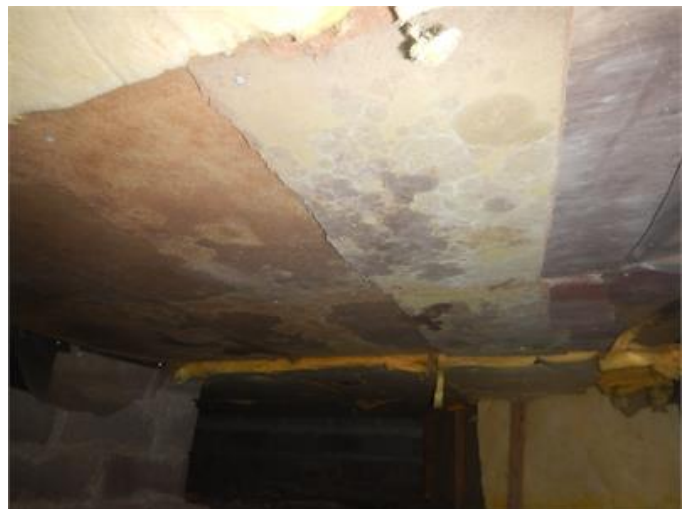
- Organiskt material på markytan.
  - Markytan saknar täckning med åldersbeständig plastfolie.
  - Blindbotten består till stora delar av isolering.
  - Mikrobiell påväxt på delar av trä.
  - Delar av bjälklaget består av röskyddsbehandlat trä.
  - Inbyggnad för vatteninstallationer står i direkt kontakt med markytan.
- Åtgärder bör därför utföras i utrymmet.

Mikrobiell påväxt på blindbottenskiva huset.

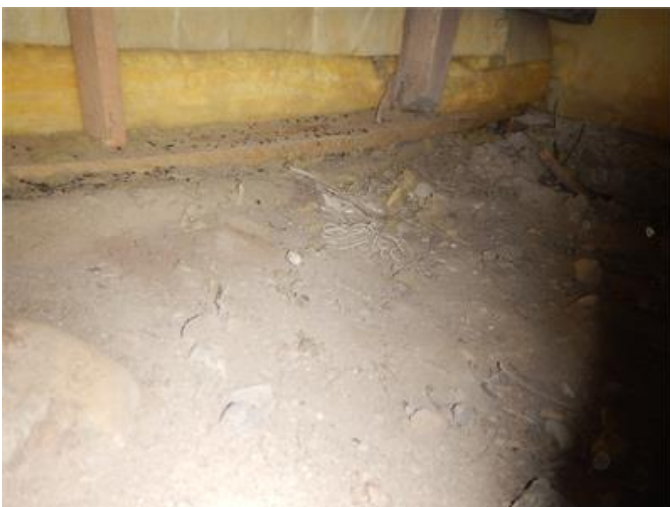
Inbyggnad för vatteninstallationer i kontakt med markytan i grund.

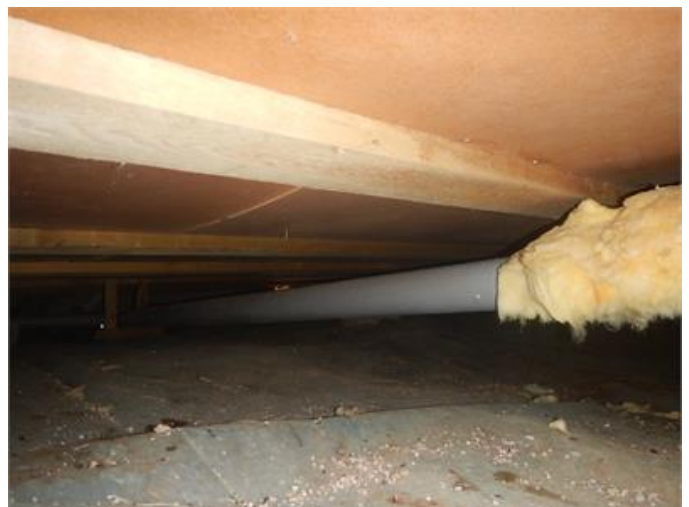
I grund gästhus kan inga avvikelser noteras via ventiler då denna del är inte besiktningsbar pga. avsaknad av kryputrymme/inspektionslucka.

Vy över grund gästhus.

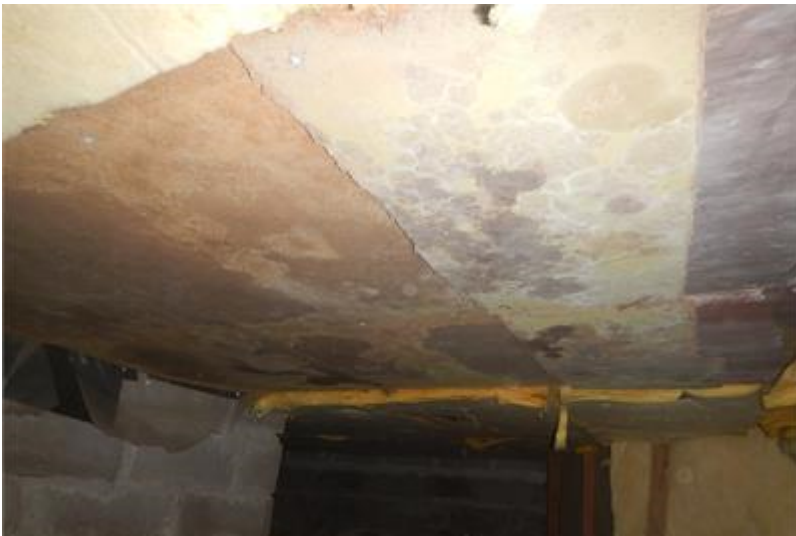
Vid konstruktionskontroll som utfördes via grunden uppmättes fuktvärden strax under kritisk gräns, dock kan mikrobiell påväxt noteras på blindbottendelar.

Fuktkvoten uppmättes till mellan 13-15% (fk) i blindbottendelar av trä.

Åtgärder bör därför utföras i utrymmet.

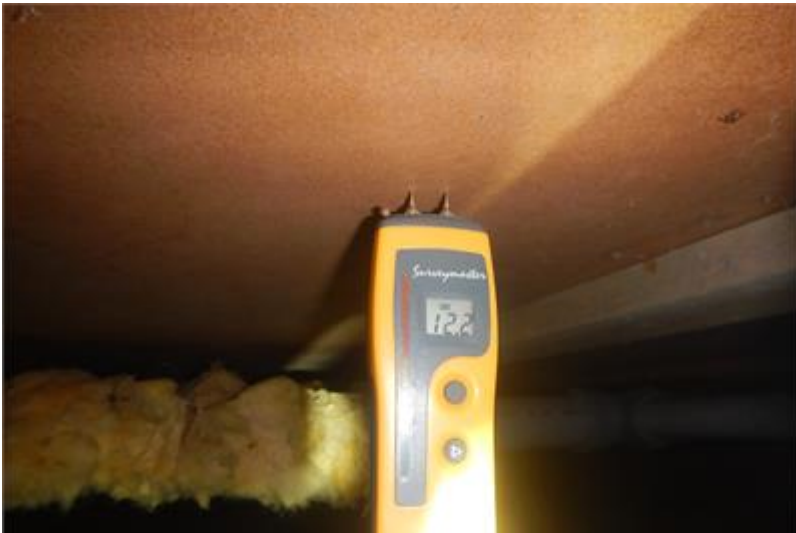
Vid konstruktionskontroll som utfördes via ventil uppmättes fuktvärden under kritisk gräns och ingen mikrobiell påväxt noteras på blindbotten.

Fuktkvoten uppmättes till 13% (fk) i blindbotten via ventiler.
