# Besiktningsprotokoll

## Anticimex Överlåtelsebesiktning av småhus - nivå 2

| Fastighetsbeteckning:<br>Bygel 1 | |

| Besiktningsdatum:<br>2025-04-23 | Protokollnummer:<br>68967480 |

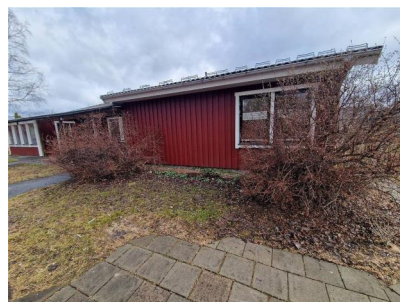
Växter finns i anslutning till byggnaden.

Området närmast huset rekommenderas att vara fritt från växtlighet.

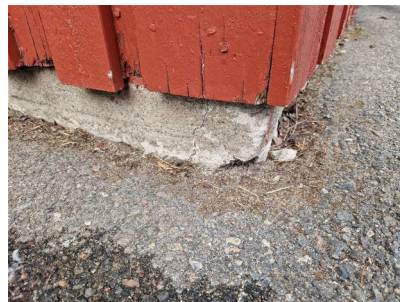
Sprickor samt lokala stötskador förekommer på sockel.

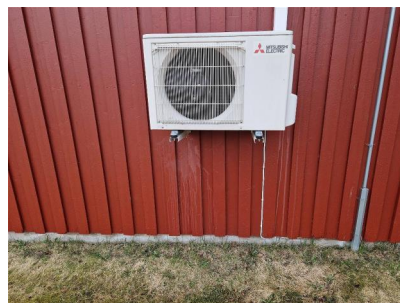
Kondensvatten från luftvärmepumpens utedel leds inte bort från husgrunden.

Detta medför ökad risk för att vatten tränger in i anslutande konstruktioner, vilket i sin tur kan leda till fuktrelaterade skador. Observera att besiktning av byggnadens värmesystem eller värmepumpen inte har ingått i uppdraget.

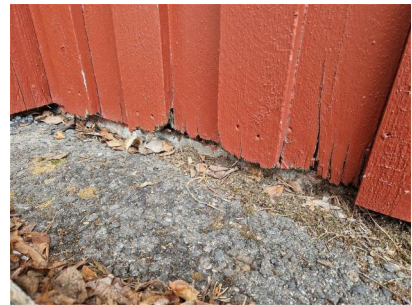
Rötskador förekommer på fasadpanel.  
Vi rekommenderar att virke som är rötskadat byts ut.

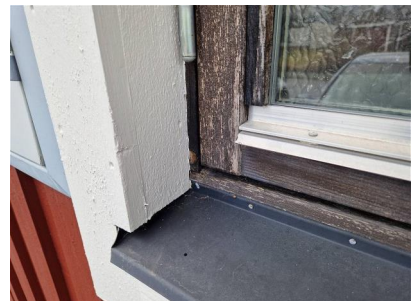
Isolerglas är äldre.

Befintliga fönster är äldre vilket betyder att tätningen mellan fönsterrutorna kan vara sämre. Detta kan leda till att missfärgning/imma kan uppstå mellan glasrutorna.

Underhållsbehov finns på fönster.

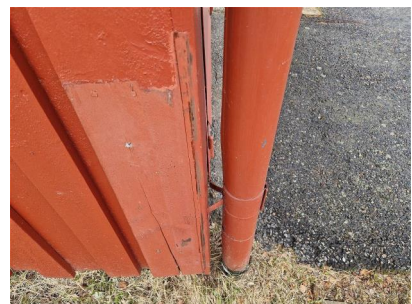
- Lövsilar finns ej på stuprör.
- Fals på stuprör är vänd in mot huset. Frostsprängningar förekommer.

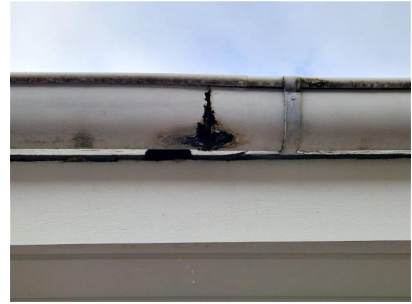
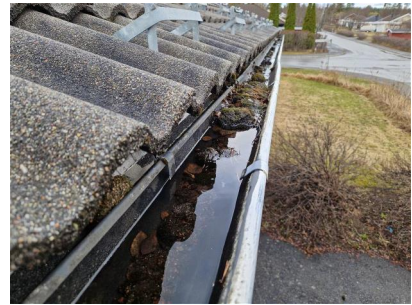
Läckage noterades i skarvar på hängrännor. Hängrännor är skräpfyllda.

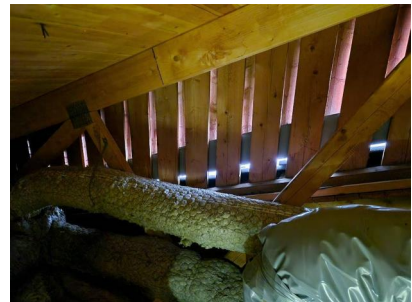
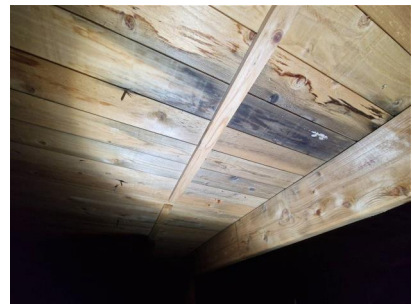
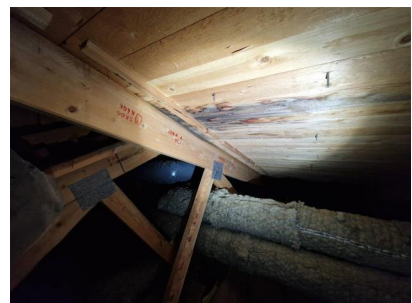
Lokala missfärgningar finns på underlagstaket. Främst vid skarv mellan huvudbyggnad och ekonomidel. Anslutningsplåt mellan dessa byggnadsdelar är något otät.

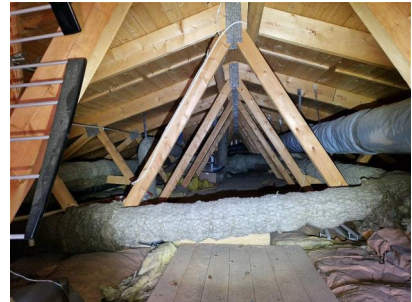
Vid kontroll av vinden uppmättes fuktvärden under kritisk fuktnivå för mikrobiell tillväxt och en normal lukt upplevdes.

- Fuktkvoten i underlagstak/takbjälkar uppmättes till 13%.

Det finns risk för mikrobiell tillväxt om den relativa fuktigheten (RF) i den omgivande luften är över 75 %. I furuvirke motsvarar det en fuktkvot (FK) på 17 %.

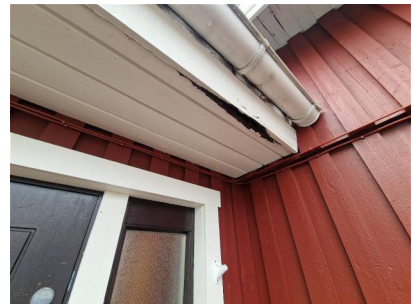
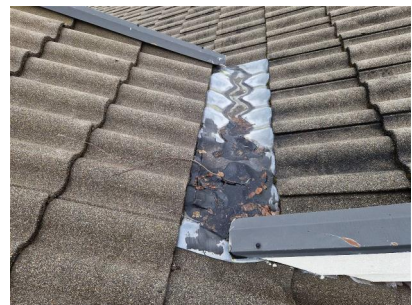
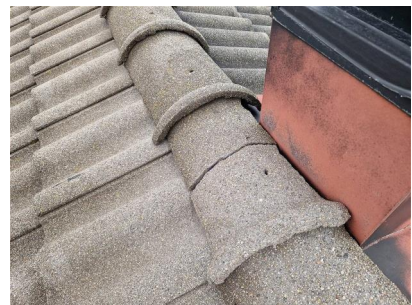
Yttertaket är äldre och ett antal brister noterades.

- Rötskador noterades på underspikning ovan entrédörren.
- Otätheter förekommer i plåt mellan takkonstruktioner. Tätat med tätmassa.
- Krönplåt på gavel mot öster är otät.
- Mindre mängd mossor finns på takpannor.
- Lokalt finns spruckna takpannor.

Jag rekommenderar att en takläggare kontaktas för en bedömning och eventuella åtgärder.

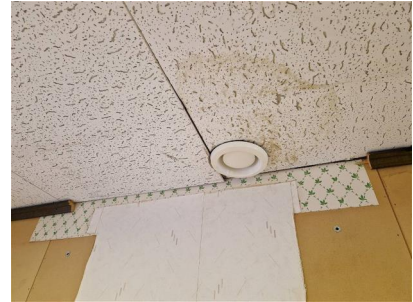
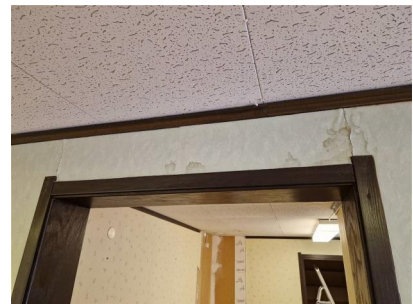
Taket/väggen har fuktfläckar i vardagsrum/kök samt entréhall.

Fuktfläckar kan bero på olika saker, och kan vara ett tecken på en tidigare eller en pågående fuktskada.

Vi rekommenderar en fördjupad undersökning för att bedöma orsak och omfattning.

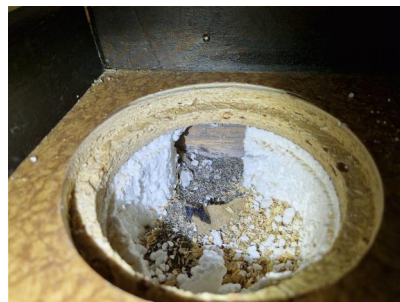
Vid kontroll av golvkonstruktion uppmättes fuktvärden över kritisk nivå för mikrobiell tillväxt och mikrobiell lukt upplevdes.

Grundläggningen består av en betongplatta på mark utan underliggande isolering och med en flytande golvspånskiva på en cellplastisolering. Denna konstruktion får ofta skador på grund av naturlig fuktvandring.

Provhål 1 i golvkonstruktion i sovrum 3 vid hjärtvägg.

- Relativ Fuktighet (RF) i golvkonstruktion under plastfolie uppmättes till 92% vid + 13°C

- Mikrobiell lukt upplevdes under plastfolie.

Provhål 2 i golvkonstruktion i förråd 2 vid yttervägg.

- Relativ Fuktighet (RF) i golvkonstruktion uppmättes till 60% vid + 9°C

- Fuktkvot(FK) i ytterväggssyll uppmättes till 14%

- Svag mikrobiell lukt upplevdes från sand i konstruktionen.

Vi rekommenderar en fördjupad undersökning för att bedöma orsak och omfattning. Det är viktigt att tänka på att denna rekommendation om fördjupad undersökning gäller flytande golvkonstruktionen i hela huset.

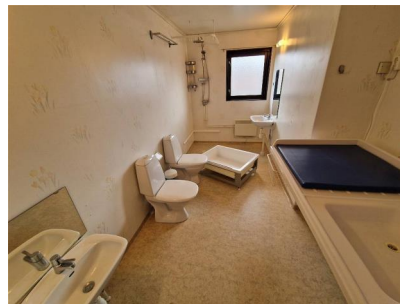
Våtutrymmet har äldre yt-/tätskikt.  
Utrymmet är äldre och har passerat tiden för sin tekniska livslängd.

- Tätade skruvhål finns i golvbrunnen närmare ingång.
- Golvlutningen utanför duschplats är plan.
- Mattskarvar på golv är lokalt otäta.
- Rör genomföringar finns i golv.
- Skruvhål finns i vägg utanför duschplats.
- Kopplingsdosa nära golv. Genomföringar för kablage är otät.
- Tröskel saknas.

Renovering av utrymmet rekommenderas. Kontakta en behörig våtrumsentreprenör för en renovering. I samband med renoveringen bör omkringliggande konstruktioner kontrolleras för att upptäcka eventuella följdskador.

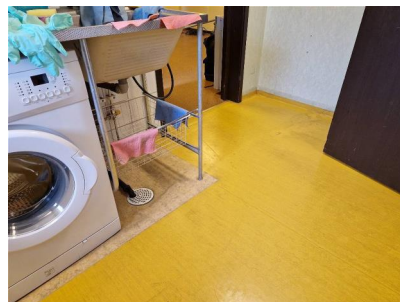
Våtutrymmet har äldre yt-/tätskikt.  
Utrymmet är äldre och har passerat tiden för sin tekniska livslängd.

- Plastmatta runt golvbrunnen är utbytt. Otätheter förekommer i mattsvets vid denna yta.
- Rör genomföring finns i golv.
- Plastmatta är ej upp mot tröskel/trösklar saknas.
- Plana ytor finns på golv.
- Mattsläpp finns runt golvbrunnen.

Renovering av utrymmet rekommenderas. Kontakta en behörig våtrumsentreprenör för en renovering. I samband med renoveringen bör omkringliggande konstruktioner kontrolleras för att upptäcka eventuella följdskador.
