**Fastighetsuppgifter**

Fastighetsbeteckning  
Gamla Herrgården 4  
Adress  
Engelbrektsgatan 86  
79173 Falun

| Uppdragsnummer | C11163 |
| Besiktningsdatum | 2025-04-14 |

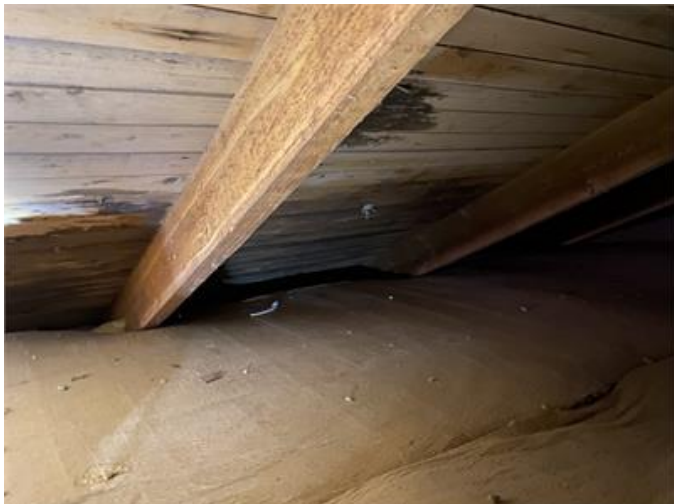
| Besiktningsresultat | | | | | |
|---|---|---|---|---|---|
| <b>Vind</b> | | X | | | Mikrobiell påväxt och missfärgningar förekommer på underlagstakets undersida. Regelbunden kontroll rekommenderas. |
| | | X | | | Ventilationskanal är oisolerad, vilket kan öka risken för kondens. |

Bilden visar vinden och underlagstaket.
