# Besiktningsprotokoll

Anticimex Försäkringsbesiktning i samarbete med Fastighetsbyrån

| Fastighetsadress:<br>Annelundsvägen 71 | |

| Besiktningsdatum:<br>2025-04-24 | Protokollnummer:<br>68954285 |

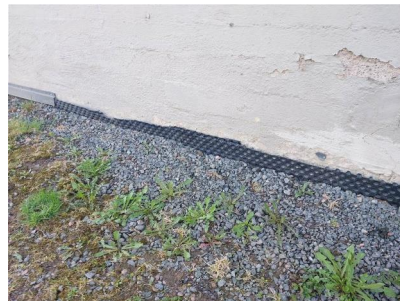
Utvändigt fuktskydd ligger oskyddat ovan mark, listarbeten saknas.

Detta medför ökad risk för fuktinträngning i källaren.

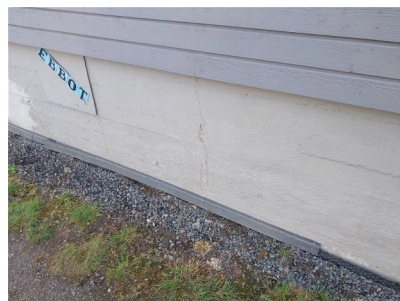
Sprickor finns i sockel, puts/färgsläpp kunde även noteras.

Dessa bedöms inte ha lett till bakomliggande skador.

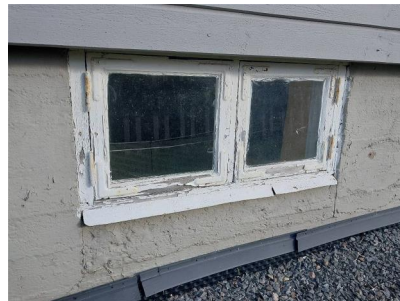
Enstaka källarfönster är i behov av målning/underhåll, färg samt kittsläpp förekommer.

Fönsterbågar och fönsterkarmar där målningsbehov finns riskerar att få fukt- och rötskador på grund av sämre vattenavvisande förmåga.

För att öka livslängden på fönster rekommenderas målning och underhåll.

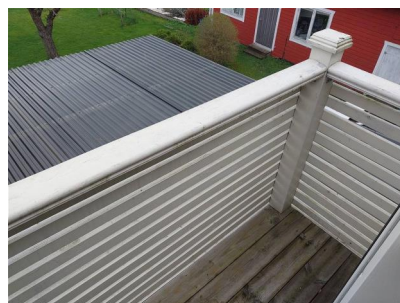
Balkongräcke och träkonstruktioner är i behov av målning/underhåll, färgsläpp förekommer.

Balkongräcke och träkonstruktioner där målningsbehov finns riskerar att få fukt- och rötskador på grund av sämre vattenavvisande förmåga.

För att öka livslängden på balkongen rekommenderas målning och underhåll.

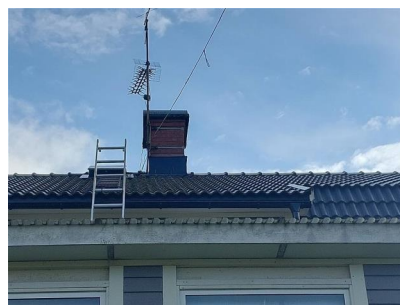
Mosspåväxt förekommer på takpannor, rekommenderas att rengöras.

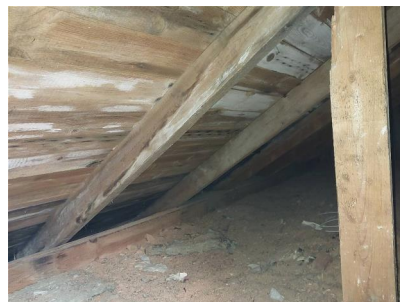
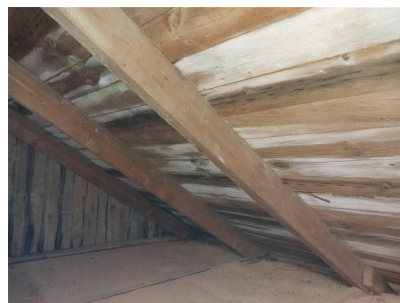
Mikrobiell påväxt finns på underlagstaket, se foton.

Fläckar/missfärgningar kunde även noteras på underlagstaket/murstocken, bedöms ha uppstått innan takbytet.

Detta kan vara ett tecken på att vinden tillförs fukt inifrån bostaden. Observera att besiktning av bostadens ventilationssystem inte har ingått i uppdraget.

Fuktkvoter uppmättes i underlagstak/takstolar till mellan 12-13%.

Det finns risk för mikrobiell tillväxt om den relativa fuktigheten (RF) i den omgivande luften är över 75 %. I furuvirke motsvarar det en fuktkvot (FK) på 17 %.

För att komma tillrätta med detta kan fukttillförseln inifrån bostaden behöva minskas. Det kan göras genom att ventilationen i bostaden förbättras samt att eventuella otätheter i vindsbjälklaget (tak-/väggvinklar, taklucka med mera) tätas. Läs Anticimex faktablad om uppvärmda vindsutrymmen för tips och råd.

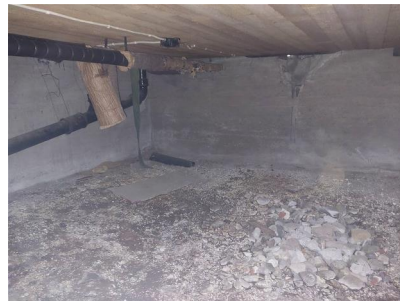
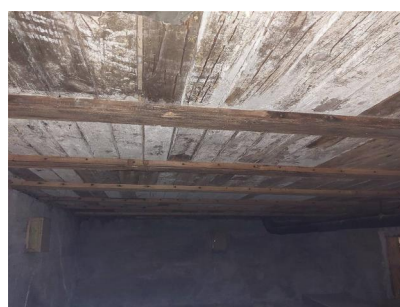
Vid kontroll av konstruktion i torpargrunden noterades fuktvärden över kritisk fuktnivå och det förekommer mikrobiell påväxt. Påväxt förekommer på markytan samt att organiskt material förekommer på marken. Mindre rötskador noterades i blindbottenbrädor, plastfolie finns ej på markytan.

De höga fuktvärdena och den mikrobiella påväxten innebär att grundens klimat under delar av året är för fuktigt. Detta kan i förlängningen leda till rötskador i konstruktionen. För att undvika detta så måste kryppgrundens klimat bli torrare.

Fuktkvoter uppmättes i brädor till mellan 17-18%. Det finns risk för mikrobiell tillväxt om den relativa fuktigheten (RF) i den omgivande luften är över 75 %. I furuvirke motsvarar det en fuktkvot (FK) på 17 %.

För att undvika detta så måste grundens klimat bli torrare. Läs Anticimex faktablad om uteluftsventilerade kryppgrunder för tips och råd.

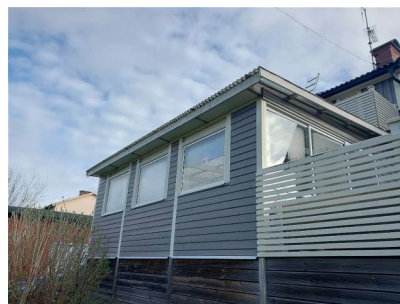
Hängränna/stuprör saknas.

När hängrännor/stuprör saknas utsätts fasad och grund för ökad fuktbelastning, vilket i sin tur kan leda till fuktskador i bakomliggande konstruktioner.

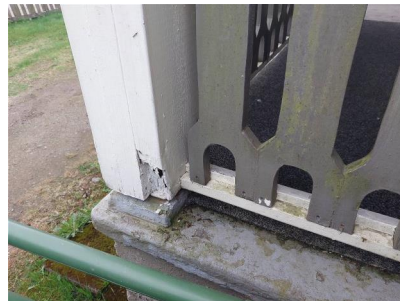
Vissa träkonstruktioner är i behov av målning/underhåll, färgsläpp samt rötskador förekommer. Delar av virke kan med fördel bytas ut.

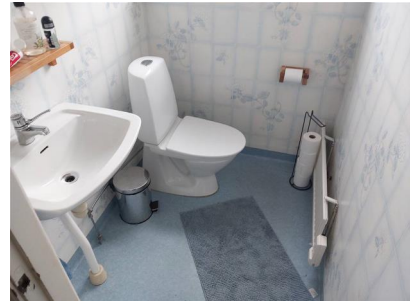
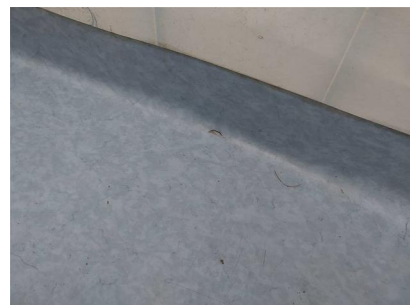
Utrymmet har äldre golv/väggbeklädnad, vissa otätheter förekommer i plastmatta på golv, se även foto. Detta kan medföra fuktrelaterade skador vid eventuellt läckage.

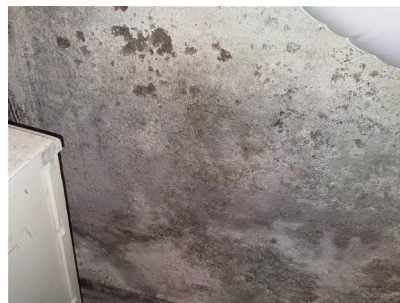
Äldre betongren källare där puts/färgsläpp samt missfärgningar förekommer på golv/källarväggar. Detta bedöms ha uppstått innan omdräneringen, se även muntliga upplysningar angående dränering.
