# Besiktningsprotokoll

Anticimex Försäkringsbesiktning i samarbete med Fastighetsbyrån

| Fastighetsadress:<br>Ringtraststigen 2 | |

| Besiktningsdatum:<br>2025-04-24 | Protokollnummer:<br>68957208 |

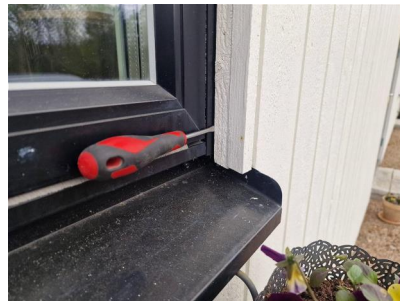
### Utvändigt / Fönster / Dörrar

Otättheter förekommer mellan smygbrädor och fönster-/dörrkarmar.

Bristen medför att vatten kan tränga ner i bakomliggande konstruktioner med fuktrelaterade skador som möjlig följd.

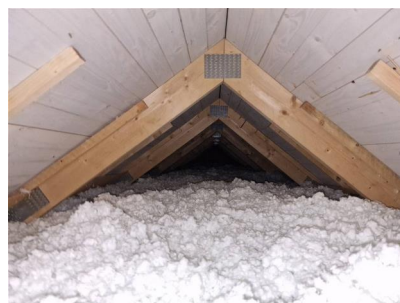
### Utvändigt / Nockvind

Vindsutrymmet är endast inspekterat från luckan då det inte finns någon landgång.

Det rekommenderas att en kompletterande besiktning utförs när hela vindsutrymmet är tillgängligt.

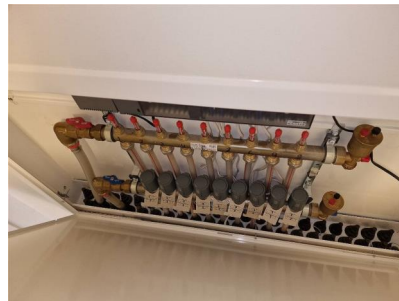
### Entréplan / Tvättstuga

Tätskiktets anslutning i golvbrunnarna går inte att inspektera på grund av sättbruk.

Stänkskydd finns inte till väggskåpet för golvvärmens rörsamling.

Vid fuktindikering som utfördes i utrymmet noterades inga förhöjda fuktindikationer.
