**Fastighetsuppgifter**

Sund 4:88

Norra Sundsvägen 111

Byggnadsbeskrivning  
Enplans fritidshus

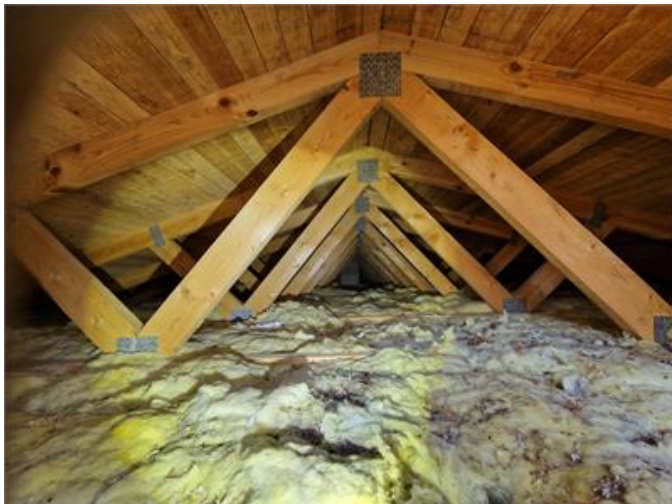
Vind - Lucka på gavel:

| Besiktningsresultat | | | | | |
|---|---|---|---|---|---|
| Lucka på gavel | x | | | | (Utrymmet besiktat från lucka då landgång saknas) Se även bild sid 5. |

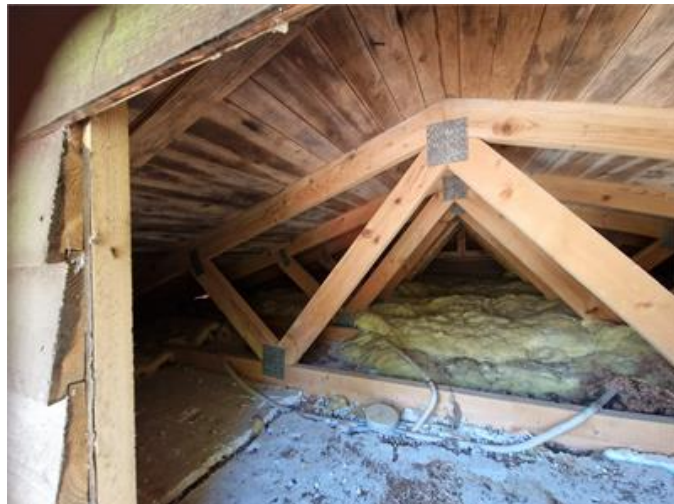
| Besiktningsresultat | | | | | |
|---|---|---|---|---|---|
| Lucka ovan entré | | x | | | Mikrobiell påväxt förekommer på underlagstakets undersida, vilket bör kontrolleras regelbundet för att se om förändringar sker och om åtgärder behöver vidtas. Se även bild sid 5. |

Vind - Lucka ovan entré:  
Mikrobiell påväxt förekommer på underlagstakets undersida,

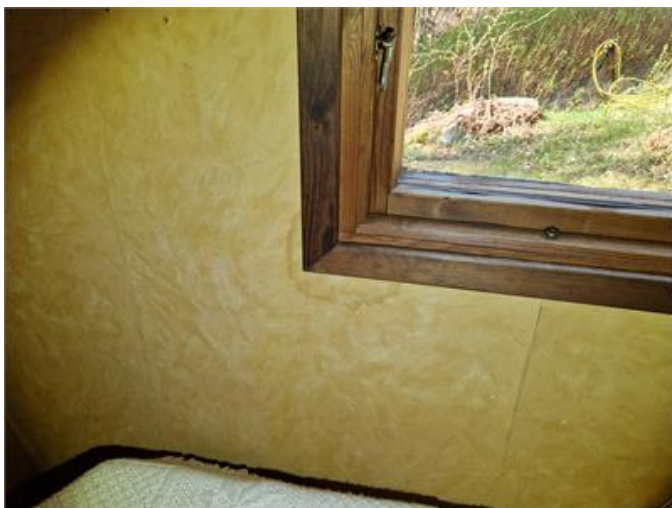
| Besiktningsresultat | | | | | |
|---|---|---|---|---|---|
| Sovrum 2 | | x | | | Fuktfläck noterades på vägg i anslutning till fönster. Denna bedöms vara äldre och fuktindikerades utan anmärkning vid besiktningsstillfället. Se även bild sid 5. |

Sovrum 2:  
Fuktfleck noterades på vägg i anslutning till fönster.

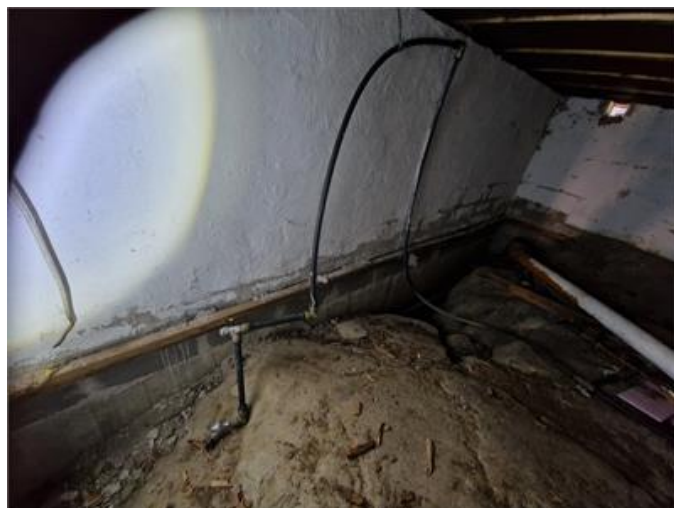
| Besiktningresultat | | | | | |
|---|---|---|---|---|---|
| | | | X | | Bristfällig vatteninstallation noterades i grunden. Bör kontrolleras och åtgärdas. Se även bild sid 5. |

Krypgrund:  
Bristfällig vatteninstallation noterades.
