# Besiktningsprotokoll

Anticimex Försäkringsbesiktning i samarbete med Fastighetsbyrån

| Fastighetsadress:<br>Kungskullavägen 18 | |

| Besiktningsdatum:<br>2025-04-23 | Protokollnummer:<br>68973034 |

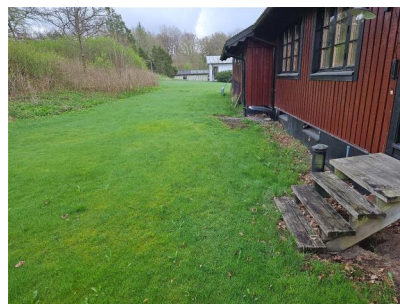
Marken lutar mot huset.

Detta innebär en ökad fuktbelastning mot grunden vilket i sin tur kan orsaka fuktskador i huset.

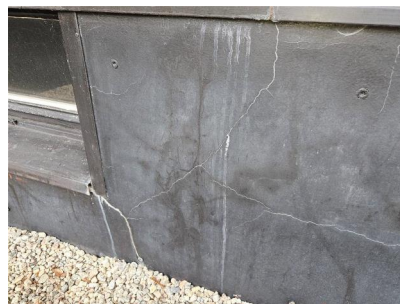
Sprickor finns i sockelskiva.

Dessa bedöms inte ha lett till bakomliggande skador.

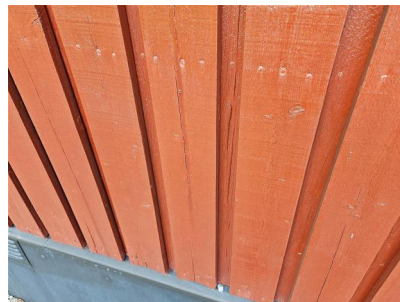
Fasadbeklädnaden har mindre färgsläpp och torrsprickor lokalt.

Fasadbeklädnad och träkonstruktioner där målningsbehov finns riskerar att få fukt- och rötskador på grund av sämre vattenavvisande förmåga.

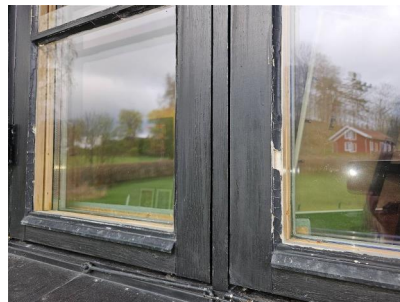
Fönsterkitt har släppt och torrsprickor noterades lokalt.

Fönsterbågar och fönsterkarmar där målningsbehov finns riskerar att få fukt- och rötskador på grund av sämre vattenavvisande förmåga.

För att öka livslängden på fönster rekommenderas målning och underhåll.

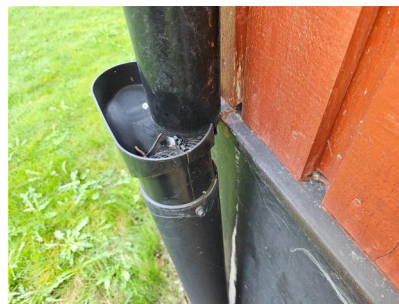
Stuprör är bristfälligt anslutet till markledning där regnvatten rinner utanför lokalt.

Stuprör som avslutas intill huset (ovan mark) kan medföra en ökad fuktbelastning på grundmur/sockel som i sin tur kan leda till fuktrelaterade skador.

Vidare noterades att rännor är fulla med skräp och lokala svackor förekommer.

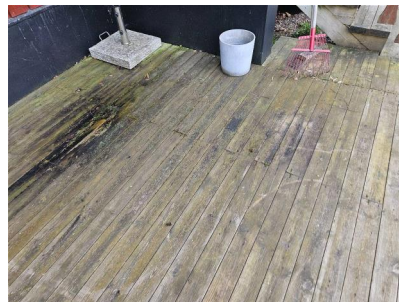
Delar av altanens trall är i behov av tvätt/underhåll,

Detta medför en ökad risk för att få fukt- och rötskador på grund av sämre vattenavvisande förmåga, som i viss del redan skett.

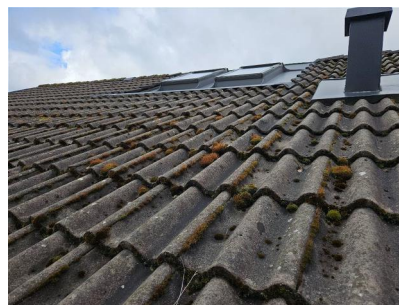
Yttertaket är äldre.

- Det förekommer mossor på takpannorna
- Det förekommer lösa/ej fastsatta nockpannor
- Det finns ingen nocktätning
- Underlagspappen är spröd.

Yttertaket bedöms ha passerat sin tekniska livslängd då bl.a. takpannor är slitna, underlagspappen har torrsprickor.

Kontakta en takläggare för att renovera yttertaket. I samband med detta bör underliggande konstruktioner kontrolleras efter eventuella följdskador.

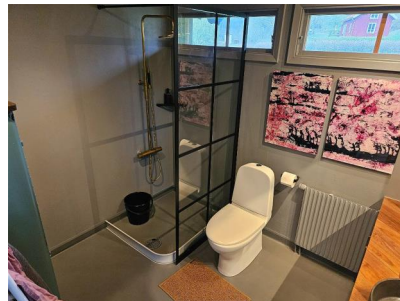
Badrummet har försetts med ny färg på golv och vägg, dock bedöms våtutrymmet som äldre där följande noterades:

- Rör genomföringar finns i golv.
- Golvbrunnen är från byggår
- Klämringsring är något lös i golvbrunnen.
- Fönster placerat i våtzon 1.

Vid fuktindikering noterades inga avvikelser.

För att minska eller undvika risk för skador tills utrymmet renoveras, bör man skydda fönstret och golvet runt rör genomföringar från vattenbegjutning, samt att se till att golvbrunnens klämringsring är ordentligt fastsatt, och hålla golvbrunnen rengjord.

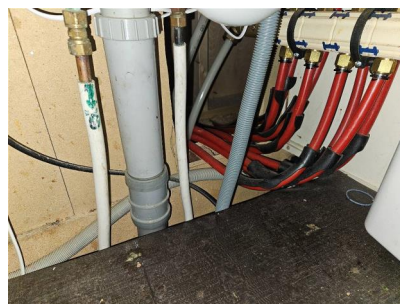
Fuktskydd saknas i diskbänkskåp och under kyl och frys.

Utan fuktskydd är det svårt att upptäcka läckage från rörledningar. Vatten kan då tränga in i omkringliggande konstruktioner och orsaka fuktskador.

Vidare noterades att diskmaskinens tömningsslang bör förankras.

Fördelaracentral för golvvärme är placerad i och innanför diskbänkskåp utan vattentät botten eller läckageindikering.

Vid ett eventuellt läckage kan detta medföra en ökad risk för fuktskador i kringliggande konstruktioner.

För att minska risken för skador bör man överväga att komplettera installationen med ett s.k. vattenlarm/läckagevarnare.

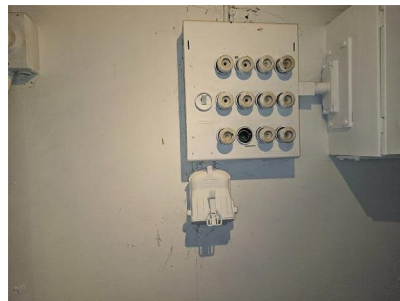
3-fasuttag i metall finns och det saknas propphuv.

Denna typ av uttag tillverkas inte längre då de anses medföra en stor risk för personskada.

Kontakta en elektriker för kontroll och åtgärd.

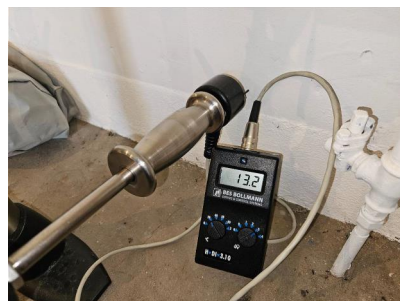
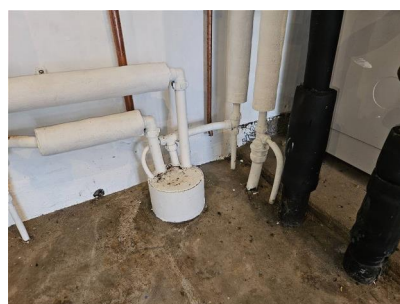
Vid fuktmätning i väggsyll genom ytskikt uppgavs fuktkvoten till 13%, (vilket är under gränsvärdet för mikrobiell påväxt 17%).

Det låga fuktvärdet talar för att väggsyllarna har försetts med underliggande fuktskydd, vilket medför att grundläggningen bedöms som fuktsäker.

Kondensvatten från värmepumpen leds inte ner till golvbrunnen.

Detta medför ökad fuktbelastning på golv. dock ses risken som mindre då träväggar intill står på upphöjd murad klack.

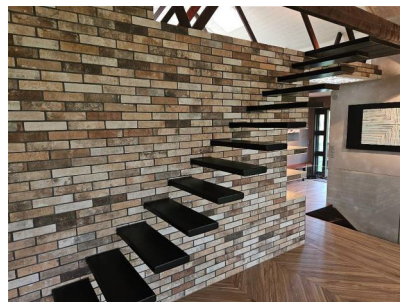
Det finns inget fallskydd eller räcke till övervåningen vilket kan leda till personskada.

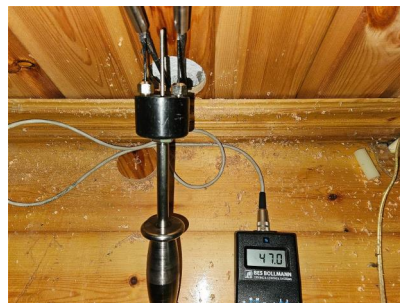
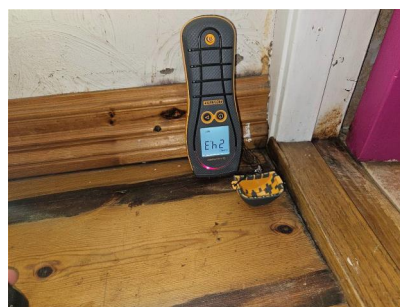
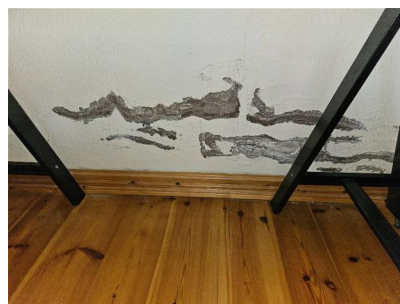
Vid kontroll av källaren påbyggda väggkonstruktioner utfördes en håltagning i utreglad vägg mot grundmuren i arbetsrummet mot baksidan. Genom provhålet noterades att väggen byggts med liggande träreglar och panel.

Fuktkvoten i väggsyll som är placerad under befintlig golvnivå uppmättes till över 28%, vilket är över gränsvärdet (17%) för mikrobiell tillväxt. Normal lukt noterades i provhål samt i källaren i övrigt.

Delar av källaren har försetts med en flytande golvkonstruktion med parkett på cellplast mot betongplattan som är oisolerad.

På parkettgolvet i passagen mot tvättstugan noterades fuktgenomslag på parketten som visar höga fuktkvotvärden (24%) vilket tyder på att dräneringen inte fungerar tillfredställande samt att det finns puts och färgsläpp/mineralutfällningar på väggar i källaren.

Flytande golvkonstruktion och eventuella väggsyllar riskerar att drabbas av fuktskador på grund av naturlig fuktpåverkan om fuktskyddet är bristfälligt utfört alternativt saknas. Fuktvandring kan ske från marken genom betongen till organiskt material genom så kallad kapillärsugning och diffusion, vilket kan leda till skador med lukt av mikrobiell karaktär. Om golvkonstruktion och syllar är tryckimpregnerade kan även en kemisk lukt förekomma.

I källare bör man undvika just organiska & täta material mot väggar och golv på grund av riskerna för just naturlig fuktvandring och mikrobiell påväxt.

Kontakta lämplig entreprenör för bedömning/omfattning/orsak av de skador som noterats i källaren samt att kontrollera dräneringens funktion.

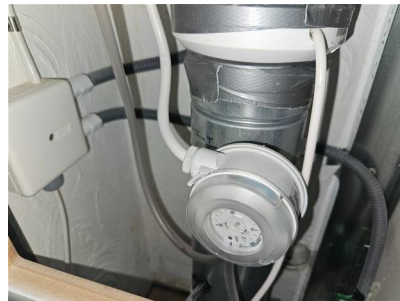
Renoverad golvkonstruktion är mekaniskt ventilerad men fläkten är inte igång eller sönder.

Risk för mikrobiella skador (angrepp av mikroorganismer) finns om fuktigheten är hög i konstruktionen och om det finns organiskt material kvar på betongplattan. Detta kan i sin tur leda till att mikrobiell lukt sprids till boendemiljön.

Se till att fläkten lagas och körs enl. rekommendationer av installatören.

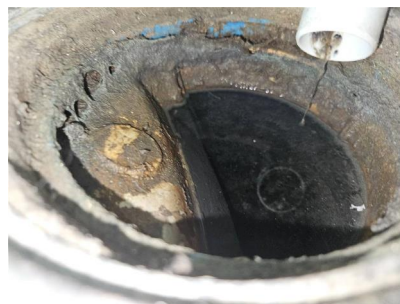
Golvbrunnen är äldre och inte utbytt vid senaste renovering och har fel klämring.

Detta medför dock en mindre risk då intilliggande konstruktioner är av murad konstruktion.

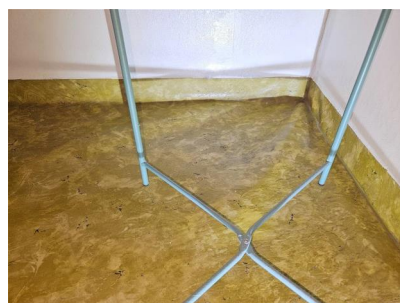
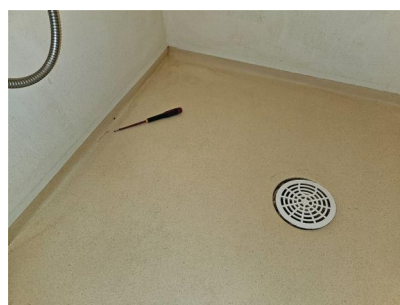
Utrymmet är i behov av renovering. Plastmattan är limmad på betongplattan och har släppts från underlaget. Det finns även sprickor på plastmattan i duschen under blandaren.

Då allvarliga brister finns i utrymmet vilket kan leda till fuktskador i bakomliggande och intilliggande konstruktioner.

Renovering av utrymmet rekommenderas. Kontakta en behörig våtrumsentreprenör för renovering.
