# Besiktningsprotokoll

Anticimex Försäkringsbesiktning i samarbete med Fastighetsbyrån

| Fastighetsbeteckning:<br>Ritaren 5 | |
| Fastighetsadress:<br>Sommarvägen 26 | |

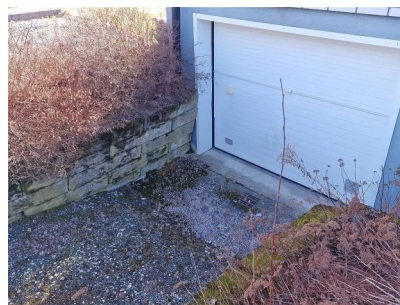
#### Utvändigt / Markförhållanden

Marken lutar mot huset.  
Stödmur på väg rasa in

Detta innebär en ökad fuktbelastning mot grunden vilket i sin tur kan orsaka fuktskador i huset.  
Se mera om stuprör under stuprör/ Hängrännor

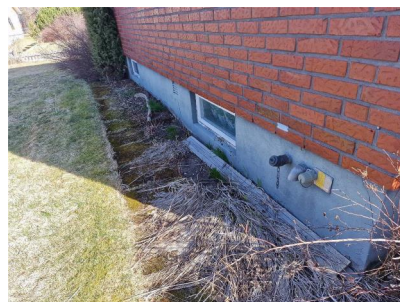
#### Utvändigt / Sockel

Växter finns i anslutning till grundmur.

När det finns rabatter och växter nära grundmuren finns risk att fukt stannar kvar i väggarna. Detta kan i sin tur orsaka invändiga fuktskador. Växternas rötter kan också skada grundmuren och sätta dräneringsledningen ur funktion.

Området närmast huset rekommenderas att vara fritt från växtlighet.

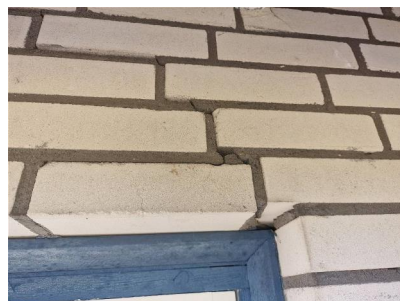
#### Utvändigt / Fasad

Brister kan noteras lokalt på tegelfasad vid altandäck.  
Vissa stenar lösa och bristfälliga fogar

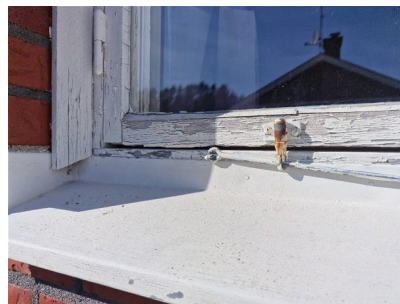
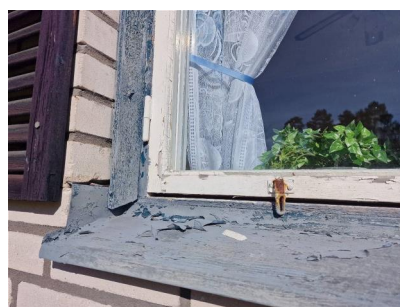
### Utvändigt / Fönster

Fönster och plåtar har färgsläpp och torrsprickor.

Fönsterbågar och fönsterkarmar där målningsbehov finns riskerar att få fukt- och rötskador på grund av sämre vattenavvisande förmåga.

För att öka livslängden på fönster rekommenderas målning och underhåll.

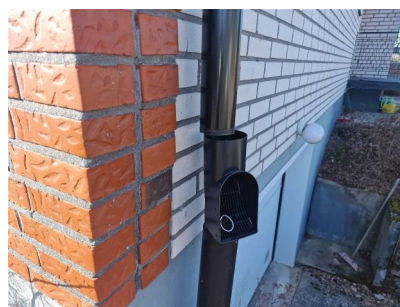
### Utvändigt / Hängrännor / Stuprör

Hus från mitten av 1960-talet med källare. Fläckarna invändigt på garagevägg bedöms till stor del bero på bristande avvattnings från stuprör lokalt utvändigt.

Stuprör vid hörn vid garage är bristfälligt anslutet till markledning.

Stuprör som avslutas intill huset (ovan mark) kan medföra en ökad fuktbelastning på grundmur/sockel som i sin tur kan leda till fuktrelaterade skador.

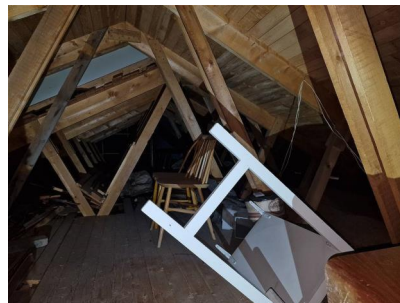
### Utvändigt / Vind

Vid kontroll av vinden uppmättes fuktvärden under kritisk fuktnivå för mikrobiell tillväxt och en normal lukt upplevdes.

Underlagstak består av råspont.

Fuktkvoten i underlagstak/takbjälkar uppmättes vid besiktningstillfället till ca 12 %.

Risk för mikrobiell tillväxt föreligger om den relativa fuktigheten (RF) i den omgivande luften är över 75% vilket i furuvirke motsvarar en fuktkvot (FK) på 17%.

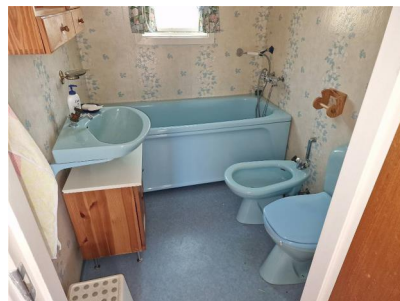
### Entréplan / Badrum/Wc

Våtutrymmet har äldre yt-/tätskikt med plastmatta på golv och vägg.

- Fönster placerad i våtzon
- Rör förekommer genom golv

Eftersom funktionen, som innebär att ytskiktet/tätskiktet ska vara vattentätt, kan vara nedsatt finns en ökad risk att vatten tränger igenom ytskiktet/tätskiktet med vattenskador i omkringliggande konstruktioner som följd.

Fuktindikering i utrymmet gav inga förhöjda fuktindikationer.

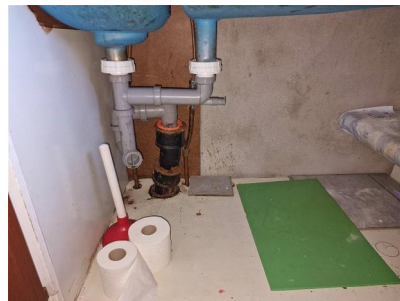
### Entréplan / Kök

Fuktskydd saknas i diskbänksskåp.  
Avloppsslang ej upphängd.

Utan fuktskydd är det svårt att upptäcka läckage från rörledningar. Vatten kan då tränga in i omkringliggande konstruktioner och orsaka fuktskador.

För att upptäcka eventuella läckage, installera ett fuktskydd.

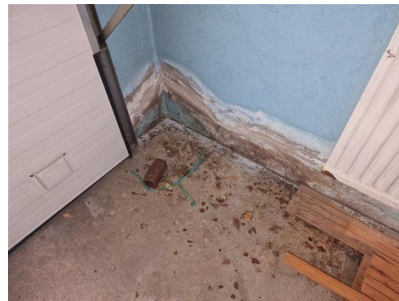
### Källarplan / Garage

Fuktfäckar på vägg.  
Se notering utvändigt om stuprör och marklut vid garageinfart.

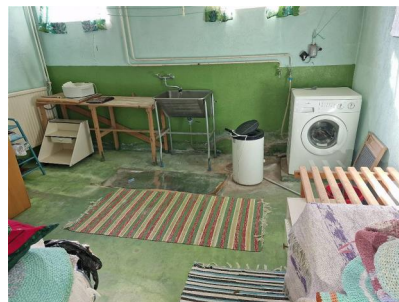
### Källarplan / Tvättstuga

Betong på golv och vägg  
- Äldre golvbrunn  
- Färgsläpp på väggar
