**Fastighetsuppgifter**

Balsby 7:11

Handlarens väg 19

| Besiktningsdatum | 2025-04-22 |

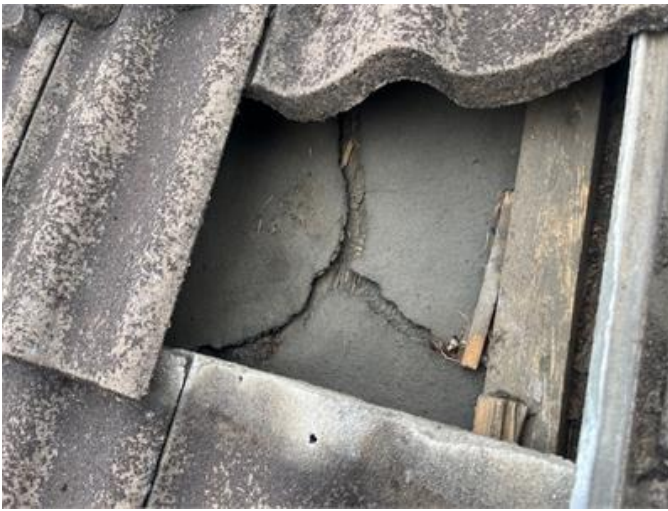
TAK, URSPRUNGLIGA; Äldre takpannor förekommer och den underliggande takpappens tekniska livslängd anses vara passerad, underhållsbehov avseende takpapp och läkt föreligger därför. Se även info på protokollets näst sista sida, pos. 2. Vid stickprovskontroll av läkt och papp noterades sprickor i takpappen. Nocktätning saknas vilket medför ökad risk för fuktskador om vatten tränger in under takpannorna. Genomföringar i tak från äldre expansionskärl och avluftning har tätas med mjukfog efter att vatten trängt in. Väderskydd till skorsten bör övervägas. Takpappen och läkt bör förnyas i närtid. Plåttaket över takkupan är låglutande, se protokollets näst sista sida pos. 1. Plåten är rostangripen. Taket är besiktigt från mark och takstege.

Tak ursprungliga- Vid stickprovskontroll av läkt och papp noterades sprickor i takpappen.

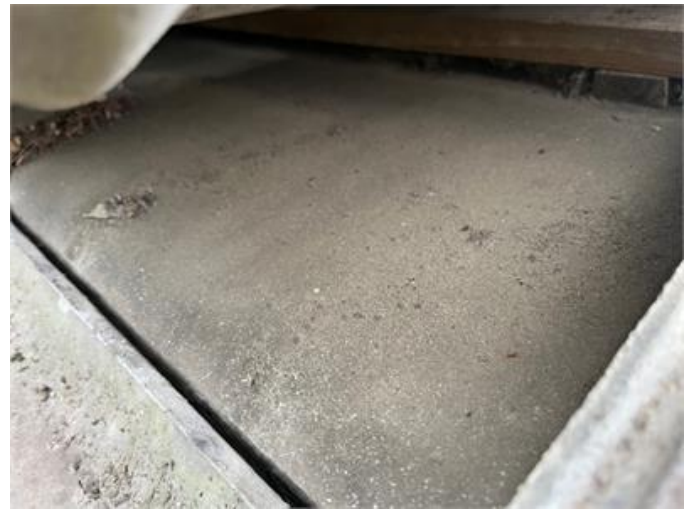
Tak tillbyggnad 70-tal- Stickprovskontroll av läkt och takpapp utförd utan något att anmärka på

TAK TILLBYGGNAD 70-TAL; Yttertaket (takpannor läkt och takpapp) är det ursprungliga från tillbyggnad under 70-talet. Ju äldre ett tak är ju mindre motstånd har det mot att fukt kan tränga genom pannor vilket kan leda till fuktskador i underliggande konstruktioner. Vid stickprovskontroller av läkt och takpapp noterades inga skador. Nocktätning rekommenderas. Taket är besiktigt från mark och stege mot hängränna.

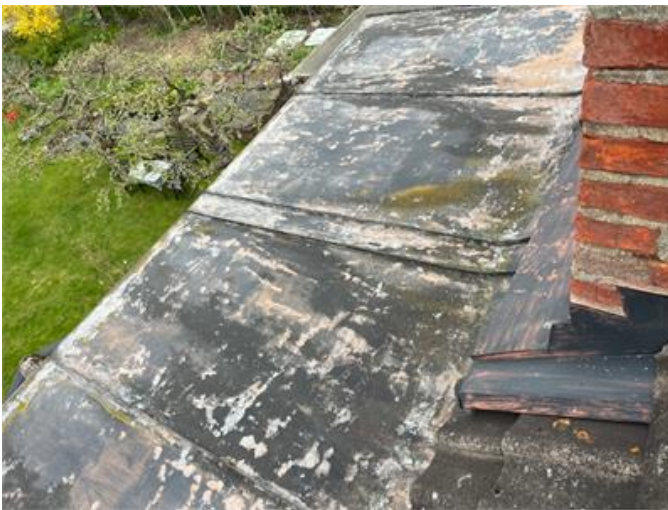
Plättaket över takkupan är låglutande, se protokollets näst sista sida pos. 1. Plåten är rostangripen.

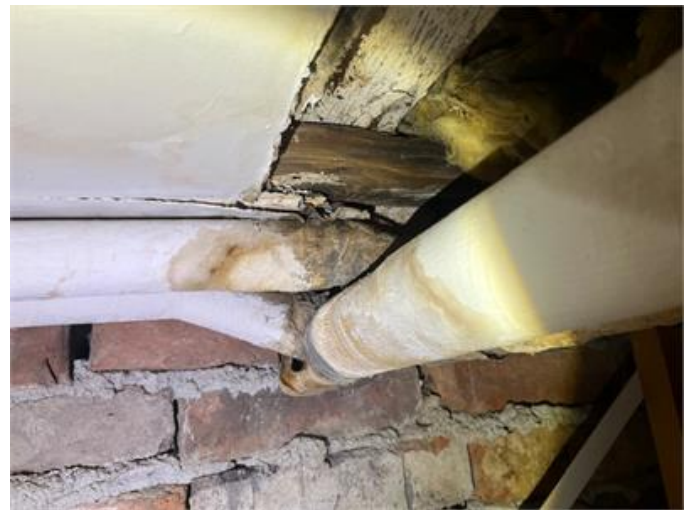
Lokalt i taket samt på isolering till rör förekommer missfärgning/fuktfläckar. Ingen förhöjd fukt uppmättes/indikerades vid besiktningen och därav går det ej att avgöra om det är pågående eller av äldre ursprung. Löpande kontroll rekommenderas då brister noterades i ovanliggande badrum.

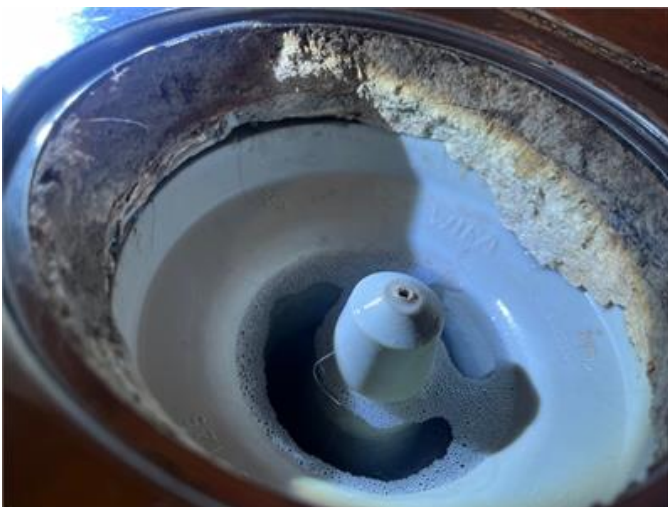
| Besiktningsresultat | | | | | |
|---|---|---|---|---|---|
| Dusch/wc | | | X | | -Utrymmets yt-/tätskikt börjar bli äldre, kommande renoveringsbehov.<br>-Manschett i golvbrunn bedöms vara felskuren och klämring bedöms ej sitta i sitt korrekta läge, vilket bör kontrolleras och ev. justeras av fackman.<br>-Vatten utanför duschzon kan inte rinna till golvbrunn. |

Manschett i golvbrunn bedöms vara felskuren och klämring bedöms ej sitta i sitt korrekta läge, vilket bör kontrolleras och ev. justeras av fackman.

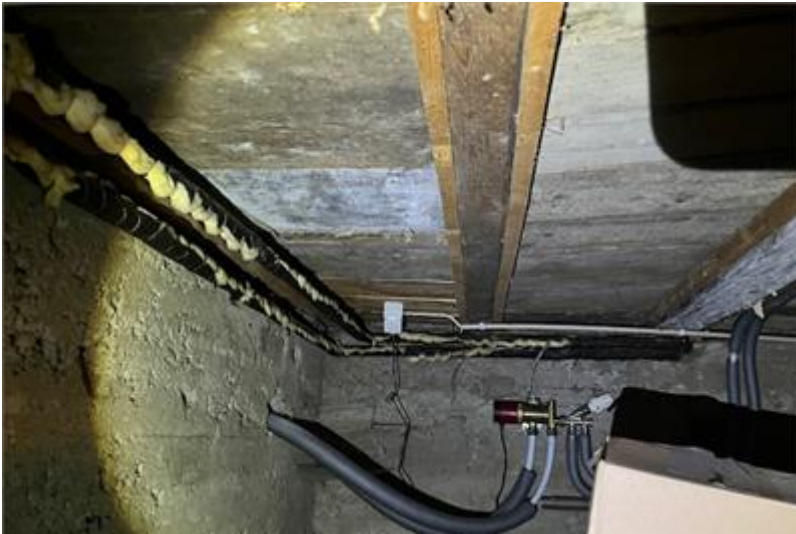
Kontroll av konstruktion visade fuktkvoter på 10% i bottenbjälklaget. Risk för mikrobiell tillväxt föreligger om fuktkvoten överstiger 17%. Fuktkvoten i en krypgrund växlar med årstiderna. I normalfallet är fuktbelastningen mot krypgrunden som högst under sommartid (juni-augusti) för att sjunka under vinterhalvåret.

Markytan rekommenderas att hålla ren från organiskt material samt markytan kan med fördel täckas med plast.
